**Sprawozdanie z monitoringu przyrodniczego i nadzoru nad działaniami ograniczającymi skutki
ekologiczne w związku z zakończeniem odwadniania kopalni „Olkusz-Pomorzany”
październik 2022**

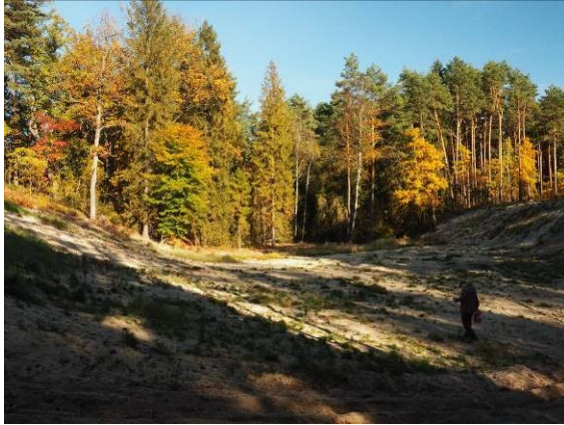
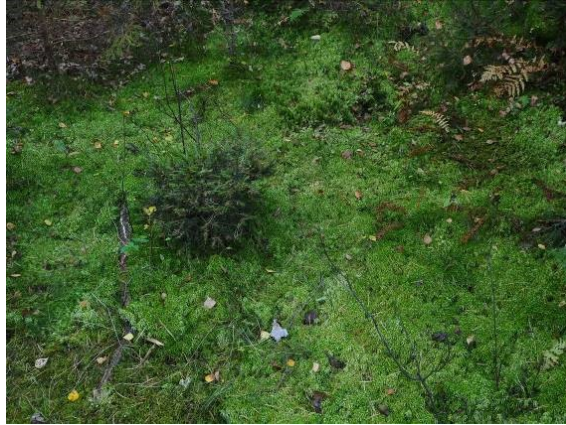
Górny odcinek doliny Białej jest przecięty w dwóch miejscach liniami przesyłowymi gazu: na północny wschód od Karnej (lewe) oraz na stawie nr 7 w Karnej; w suchym korycie górnego odcinka Białej występują wilgotne miejsca porośnięte płatami torfowców *Sphagnum* sp. oraz karłowatymi świerkami (prawe), 18.10.2022, fot. A. Tyc

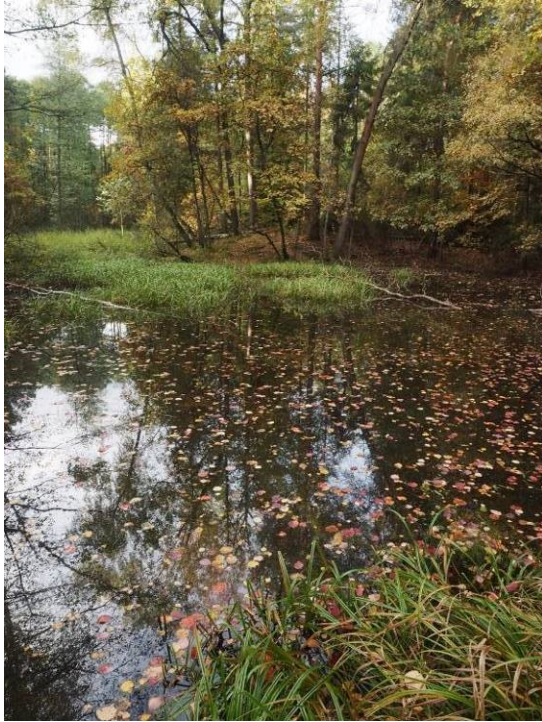
Staw bobrowy u wylotu wąwozu w Lasach Krzykawskich, utworzony wczesnym latem tego roku (zob. sprawozdanie za sierpień 2022 r.), 9.10.2022, fot. A. Tyc

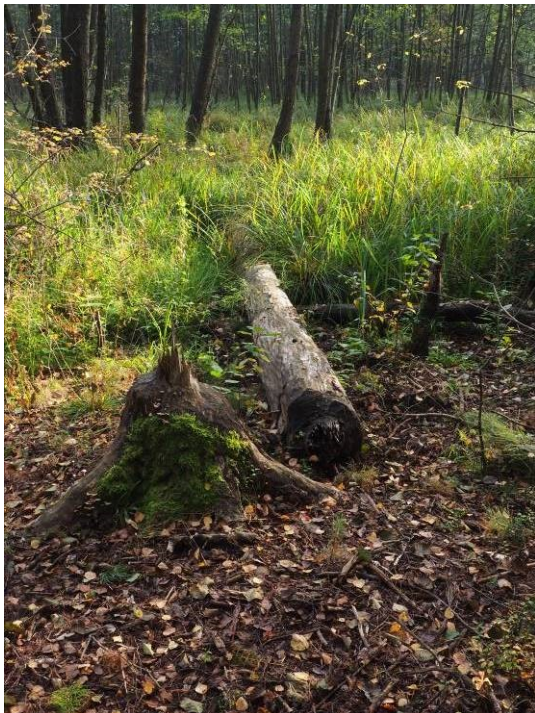
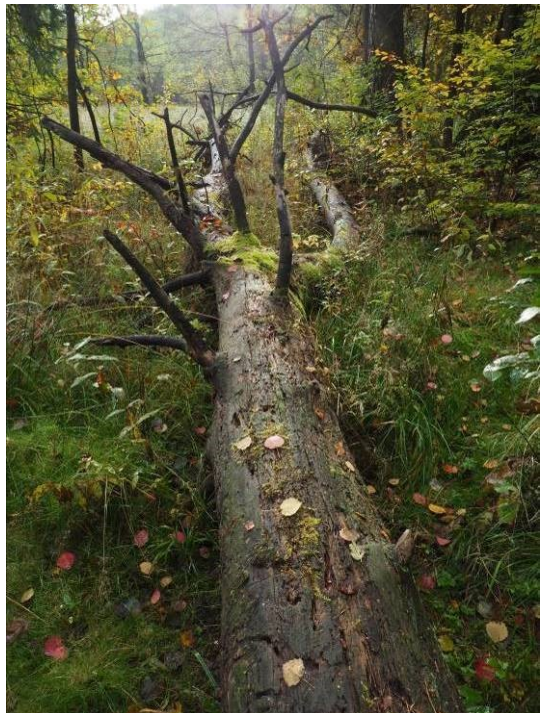
Martwe drewno będące efektem działalności bobrów w lasach na obrzeżach doliny Białej w poprzednich latach (9.10.2022), fot. A. Tyc

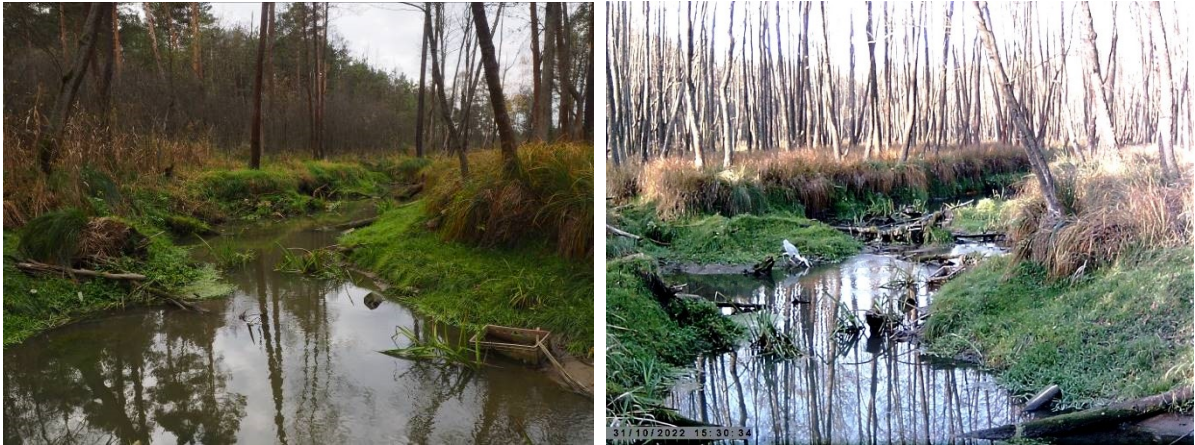
Porośnięte trawami fragmenty koryta Białej, które zostały odsłonięte w wyniku obniżenia się poziomu wody po zatrzymaniu zrzutu wód kopalnianych (lewe), 28.10.2022, fot. A. Tyc; czapla siwa polująca w korycie Białej na żaby trawne i zielone (prawe, zdjęcie z fotopułapki), 31.10.2022

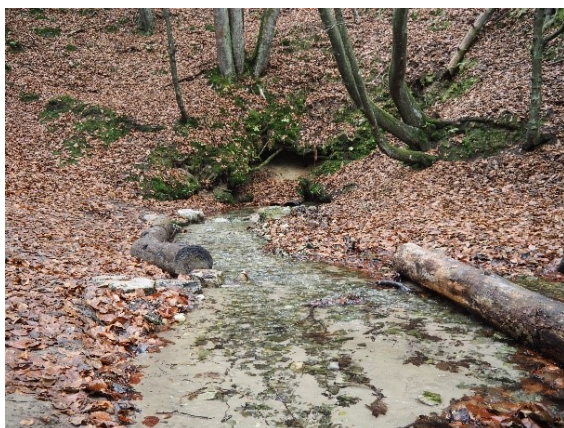
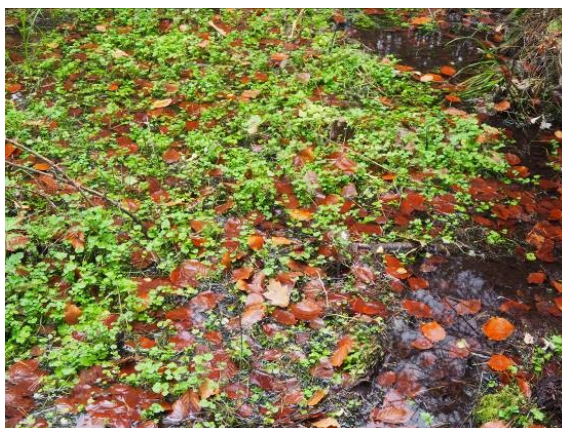
Główne źródło Sztoły w Żuradzie (lewe); niewielki przepływ w wąwozie powyżej tego źródła (prawe), 4.11.2022, fot. A. Czyłok

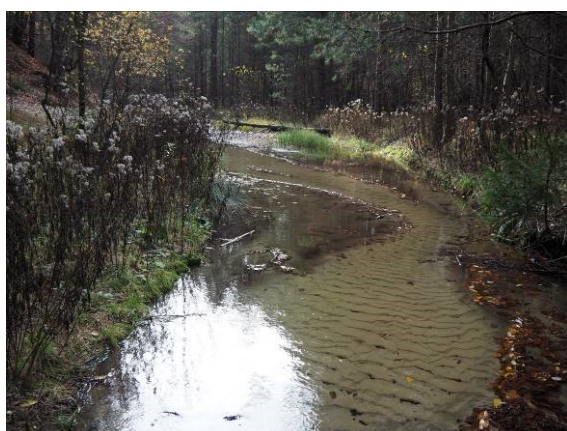
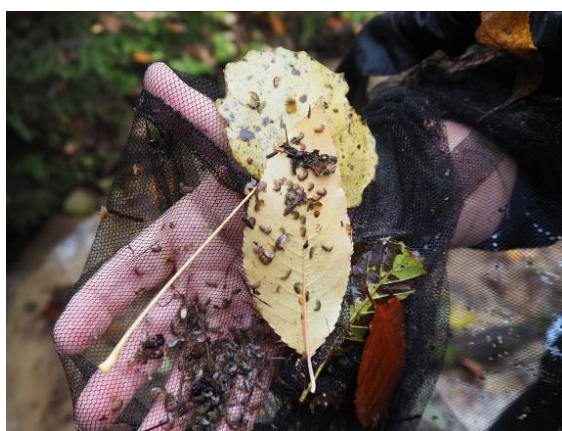
Piaszczyste koryto Sztoły z rosnącymi na brzegach ziołoroślami, intensywny przepływ powoduje gromadzenie się liści drzew w formie wałów wzdłuż koryta rzeki (lewe); licznie występują tu kietże *Gammarus* sp. (prawe), 4.11.2022, fot. A. Czyłok

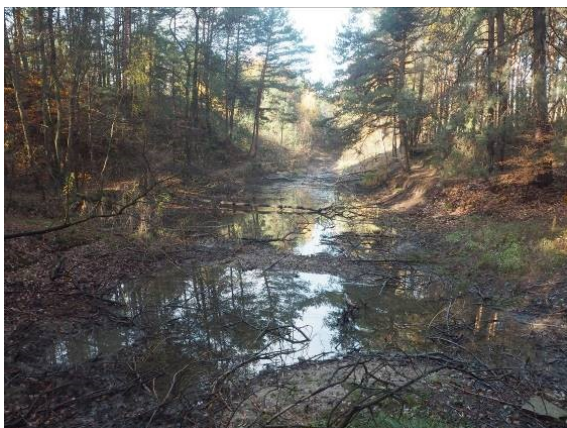
Stawy przy Leśnym Dworze w Bukownie były w październiku napełnione wodą do stanu pozwalającego utrzymywać się jej w tylnym zbiorniku opianowanym przez rodzinę bobrów. Infiltracja w podłoże, również poprzez nory bobrowe determinuje brak możliwości utrzymania w stawach wyższego stanu. Podobnie jak we wrześniu bobry żyjące na tym kompleksie stawów dokonywały dalszej wycinki drzew, głównie topoli osiki.

Końcowa (lewe) i początkowa (prawe) część tylnego stawu przy Leśnym Dworze (28.10.2022), fot. A. Tyc

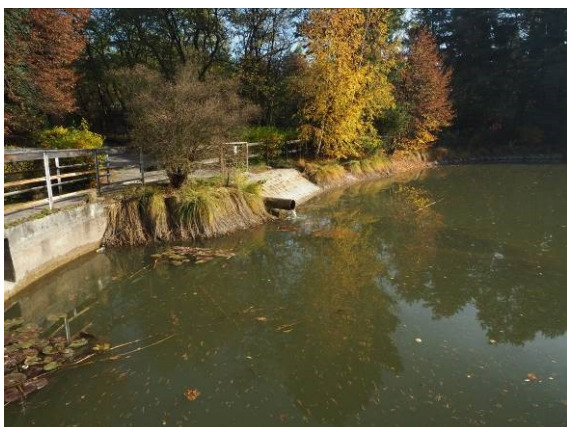
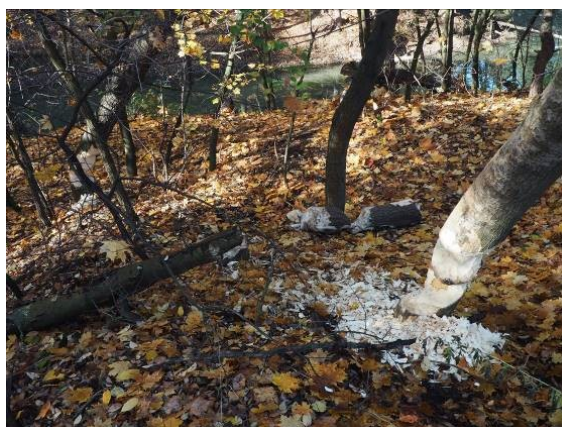
Stan napłynienia głównego stawu przy Leśnym Dworze (lewe), w okolicy obu stawów od września obserwuje się intensywne ścinanie topoli osiki – ścinane drzewa przy ogrodzeniu ośrodka wypoczynkowego Leśny Dwór (prawe), 28.10.2022, fot. A. Tyc

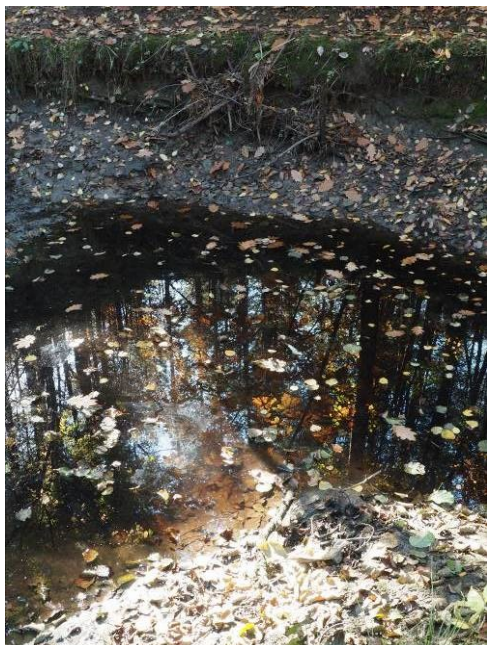
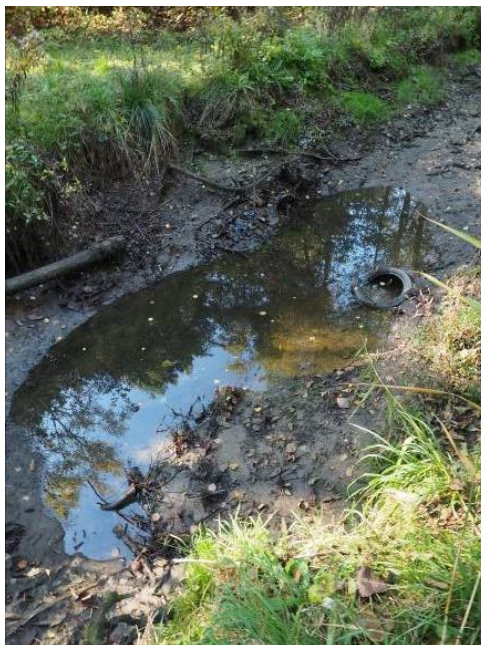
Pomimo braku opadów w październiku w miejskim odcinku koryta Sztoty utrzymywały się niewielkie zalewiska (18.10.2022), fot. A. Tyc

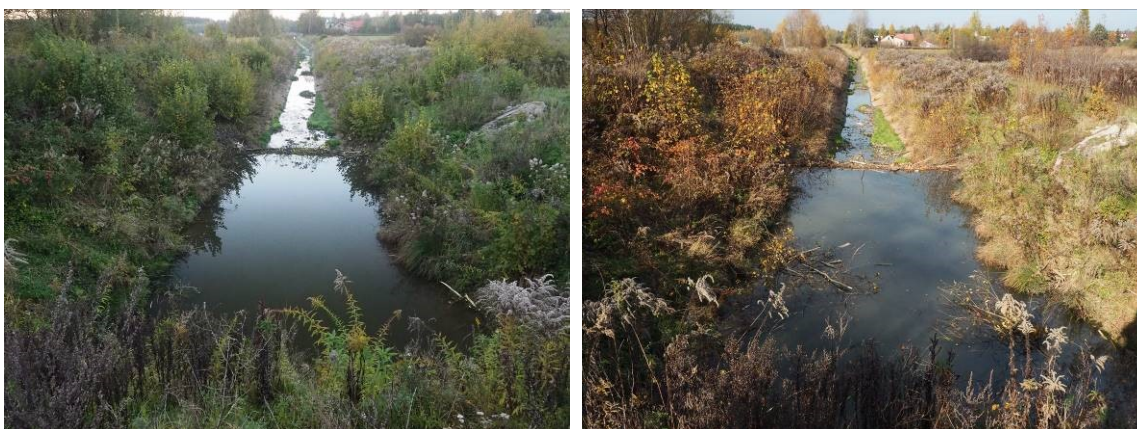
W związku z tym, że w październiku bobry rozpoczęły intensywne gromadzenie drewna w sąsiedztwie tamy i zaczęły ją piętrzyć, prowadziliśmy przynajmniej raz w tygodniu monitoring stanowiska na kanale Dąbrówka. Przygotowane zostały scenariusze dla ewentualnego zbyt wysokiego piętrzenia, które mogłoby zagrozić budowli mostowej.

Widok z mostu na tamę bobrową i zalewisko w kanale Dąbrówka – 4.10.2022 (lewe) i 28.10.2022 (prawe); pod koniec października bobry zaczęły gromadzić w zalewisku poniżej mostu duże ilości gałęzi wierzby, osiki i brzozy, fot. A. Tyc

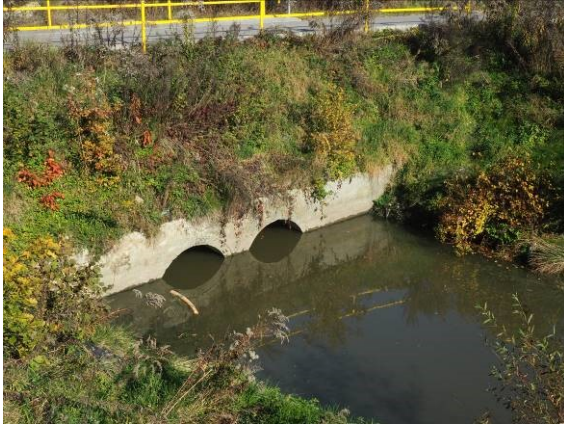
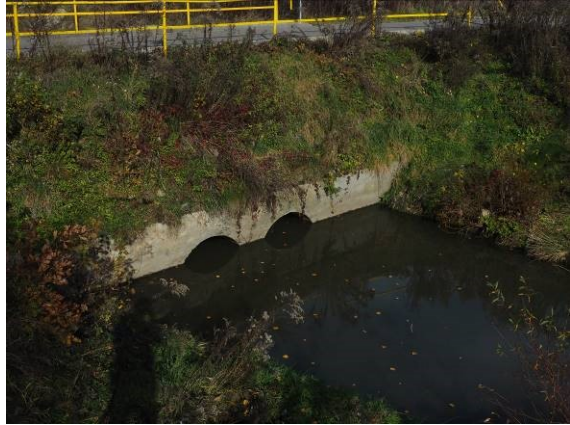
Przepust okularowy mostu ul. Bolesławskiej/Laskowskiej – stan 17.10.2022 (lewe) i 28.10.2022 (prawe), fot. A. Tyc

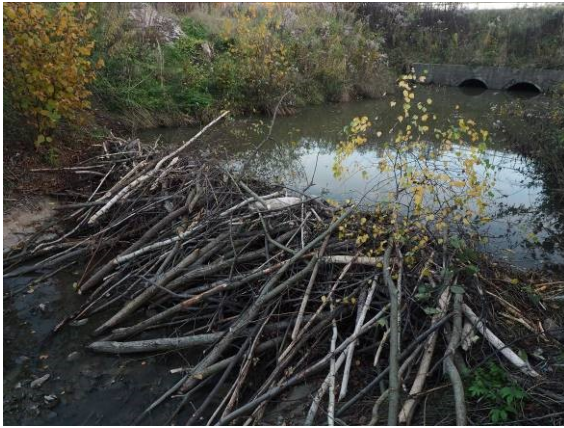
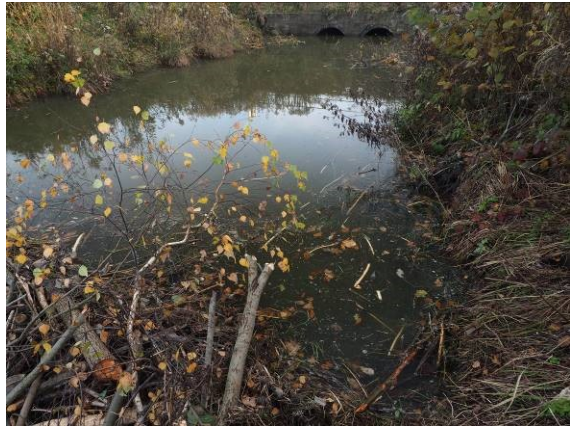
Tama bobrowa w kanale Dąbrówka – stan 18.10.2022 (lewe) i gromadzone intensywnie gałęzie w rozlewisku powyżej tamy – stan 23.10.2022 (prawe), fot. A. Tyc

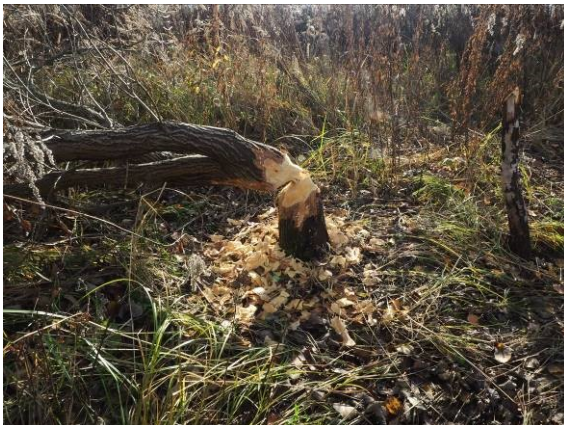
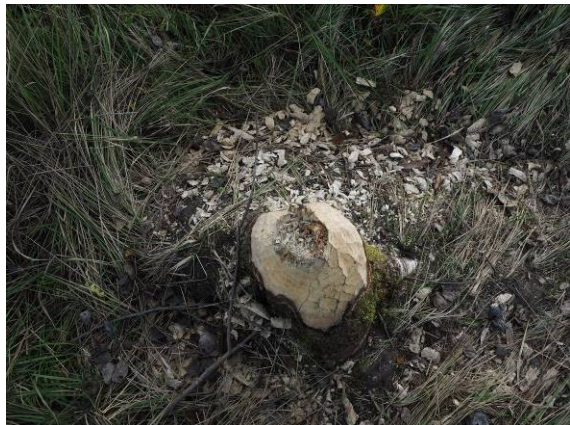
Świeżo ścięta wierzba (lewe, 28.10.2022) i topola osika (prawe, 23.10.2022) w sąsiedztwie kanału Dąbrówka, fot. A. Tyc

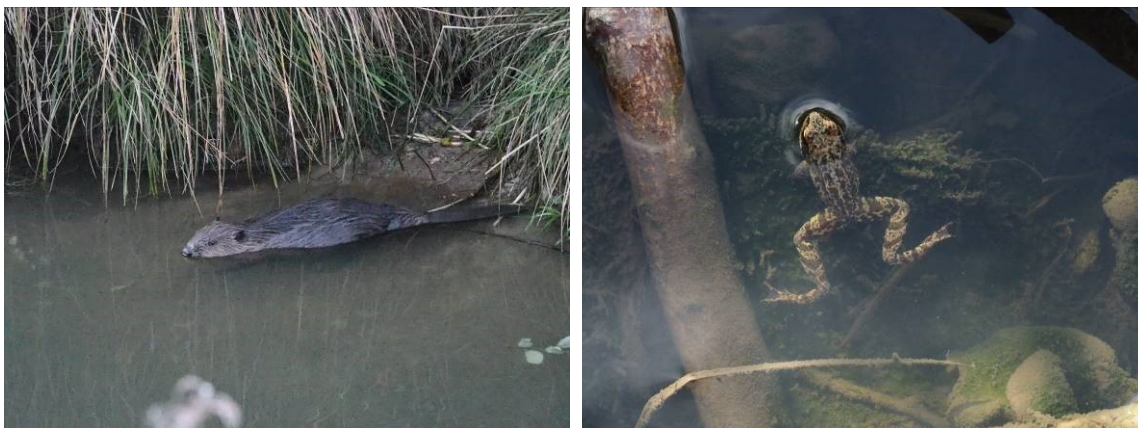
Bóbr przy jednej z nor w kanale Dąbrówka – nory zlokalizowane są powyżej mostu ul. Bolesławskiej/Laskowskiej (lewe, 4.10.2022); żaba trawna w kanale, tuż poniżej tamy bobrowej (prawe, 28.10.2022), fot. A. Tyc

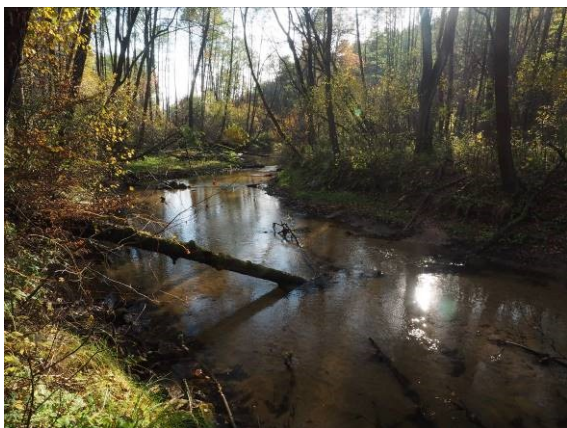
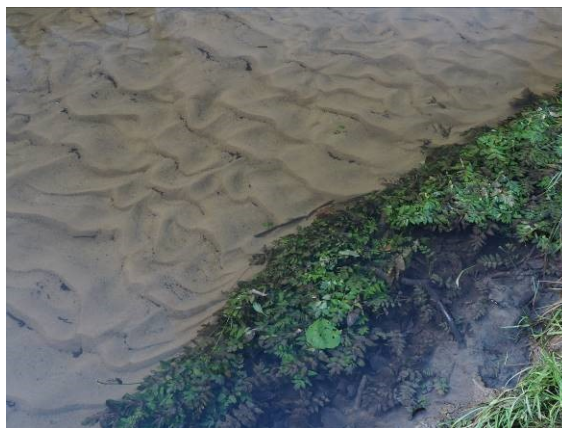
Biała Przemsza w poniżej mostu w Okradzionowie – widok ogólny fragmentu doliny (lewe) oraz piaszczyste, pozbawione już niesionych wcześniej osadów ilastych zrzucanych przez Białą do tej rzeki (prawe), 23.10.2022, fot. A. Tyc
