**Sprawozdanie z monitoringu przyrodniczego i nadzoru nad działaniami ograniczającymi skutki ekologiczne w związku z zakończeniem odwadniania kopalni „Olkusz-Pomorzany”
grudzień 2022**

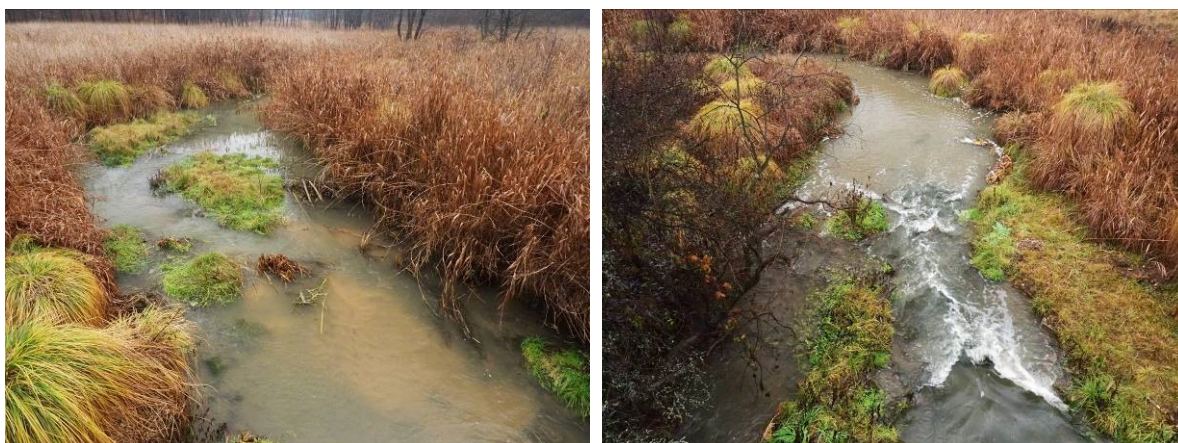
Przepływ Białej w okolicy mostu w Kuźniczce Nowej w czasie wezbrania opadowego w dniu 6.12.2022, fot. A. Tyc

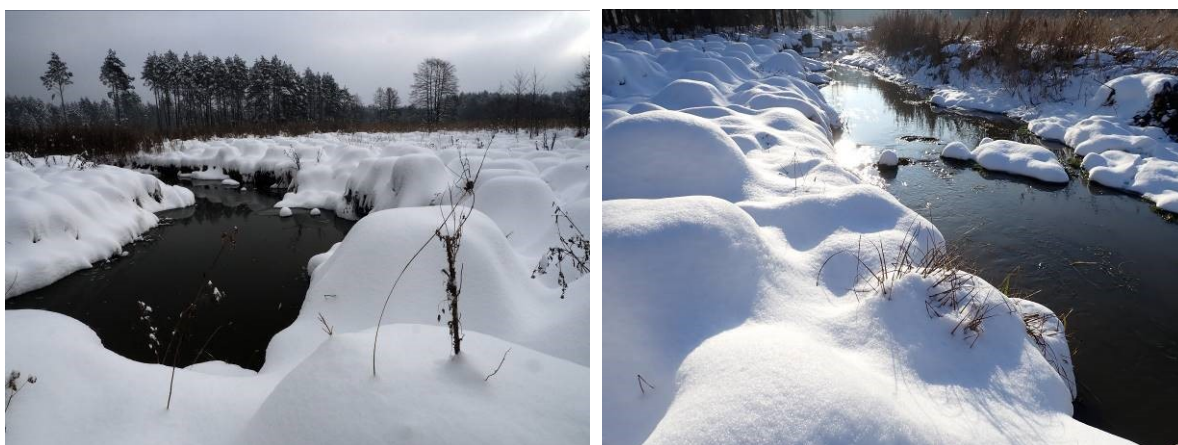
Niezamarznięte koryto Białej tuż po intensywnych opadach śniegu (maksimum pokrywy śnieżnej, 18.12.2022, lewe) oraz w pierwszych dniach ocieplenia i rozpoczętych roztopów (22.12.2022, prawe), fot. A. Tyc

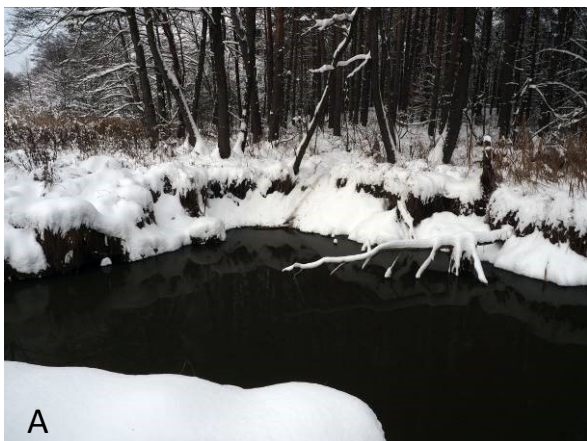
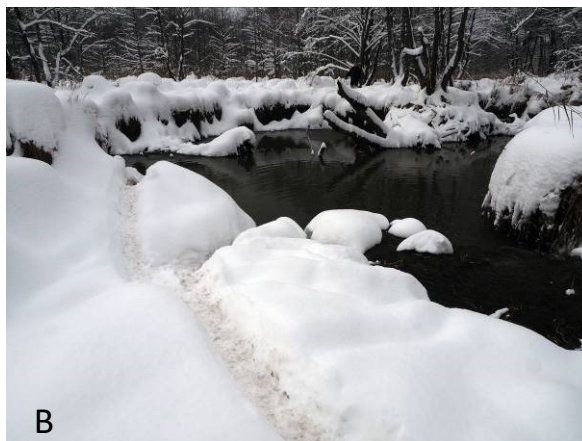
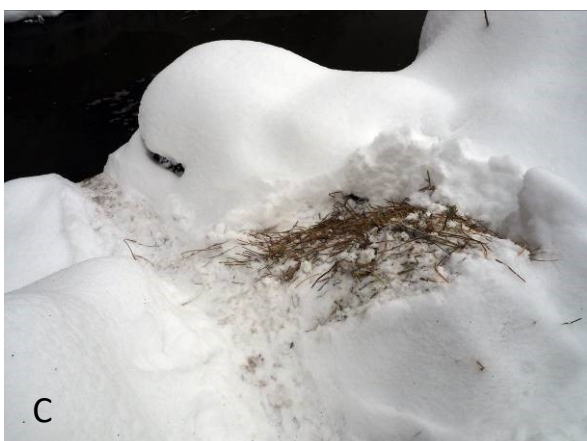
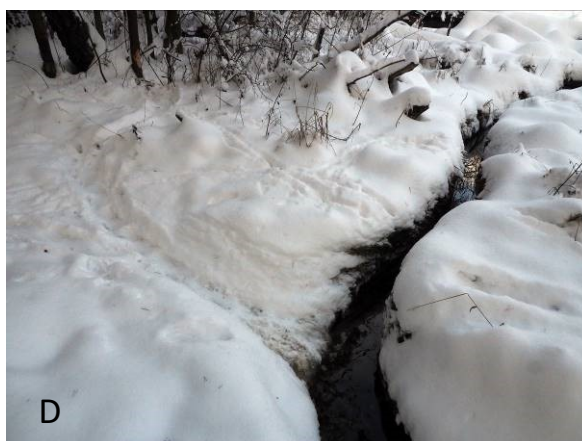
Ślady aktywności bobrów w sąsiedztwie niezamarzniętego koryta Białej (środkowa część doliny) w czasie zalegania największej pokrywy śnieżnej i panowania największych mrozów (18.12.2022): A i B- ślizgi i ścieżki bobrowe w sąsiedztwie przegłębień w zakolach rzeki, C- ślady zgryzania turzycy prosowej przy korycie rzeki, D- niezamarznięty kanał bobrowy i ślady aktywności zwierząt w jego sąsiedztwie, fot. A. Tyc

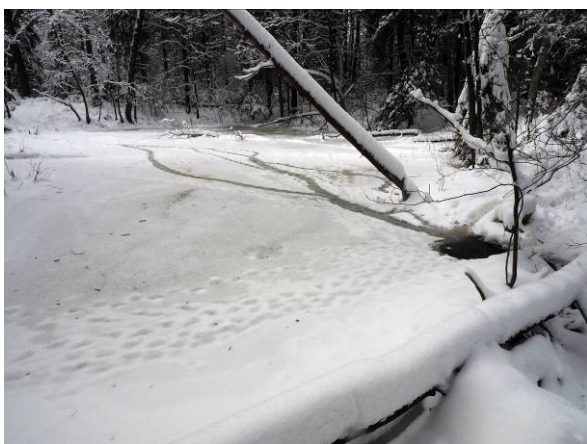
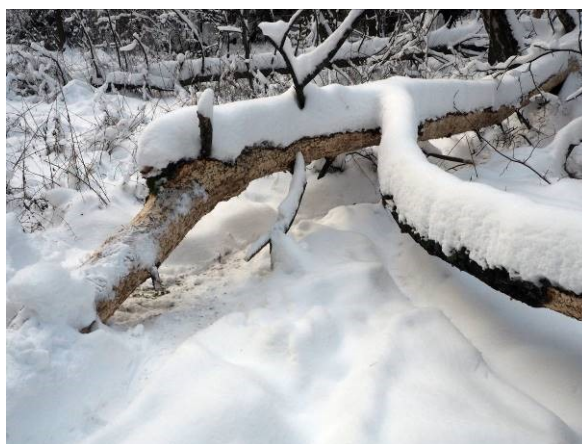
Ślady aktywności bobrów na stawie bobrowym u wylotu jednego z wąwozów w Lasach Krzykawskich na lewym brzegu doliny Białej, widoczne również ślady saren i dzików korzystających z wodopoju w przerębli wykonanej przez bobry przy tamie (18.12.2022), fot. A. Tyc

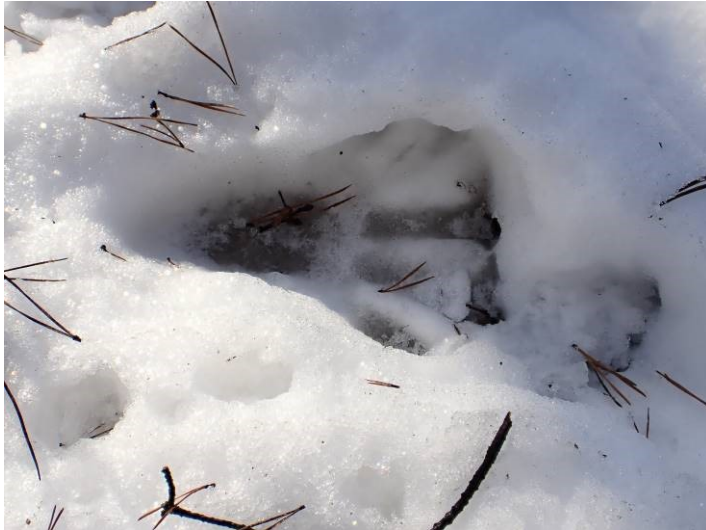
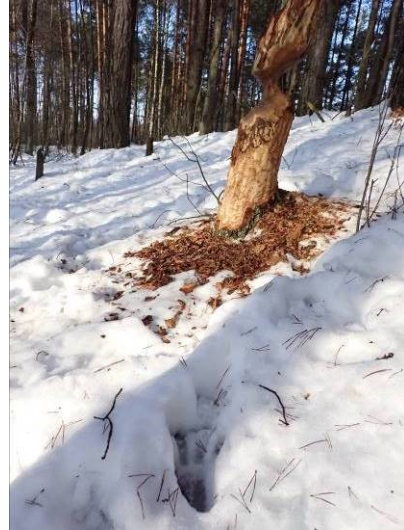
Tropy bobrów na śniegu i ślady ich aktywnego żerowania w lesie w sąsiedztwie koryta Białej (22.12.2022), fot. A. Tyc

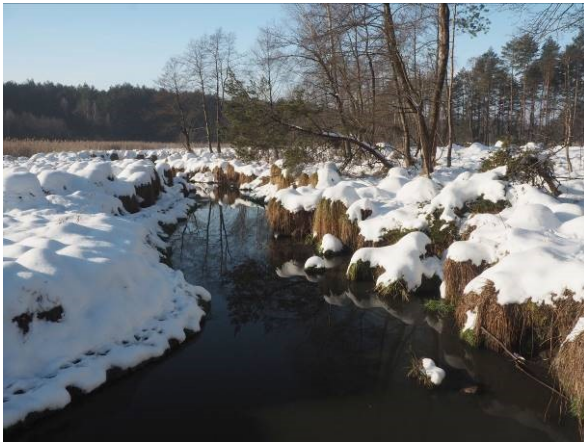
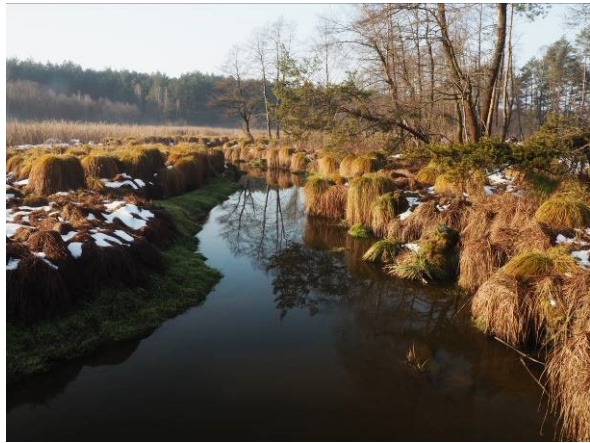
Po kilku mroźnych dniach, kiedy zalegała pokrywa śnieżna, nastąpiły gwałtowne roztopy, znaczna część pokrywy zanikła w ciągu zaledwie kilku dni – stan 22.12.2022 (lewe) i 25.12.2022 (prawe), fot. A. Tyc

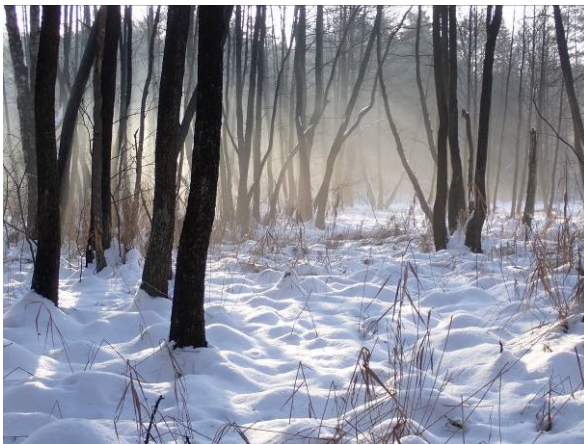
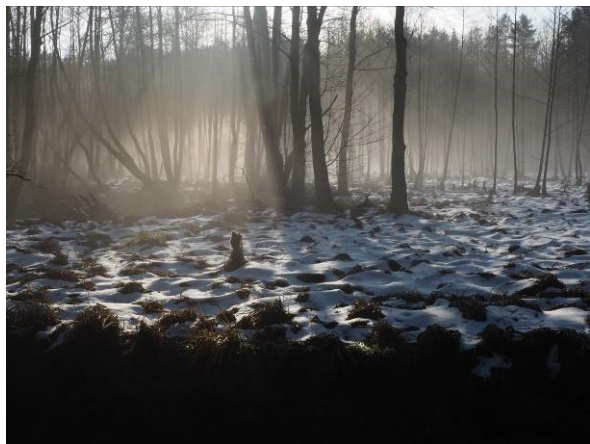
Dzięki słonecznej pogodzie i dodatniej temperaturze powietrza część pokrywy śnieżnej uległa sublimacji (parowanie bezpośrednio z powierzchni zalegającego śniegu) – dolina Białej 22.12.2022 (lewe) i 25.12.2022 (prawe), fot. A. Tyc

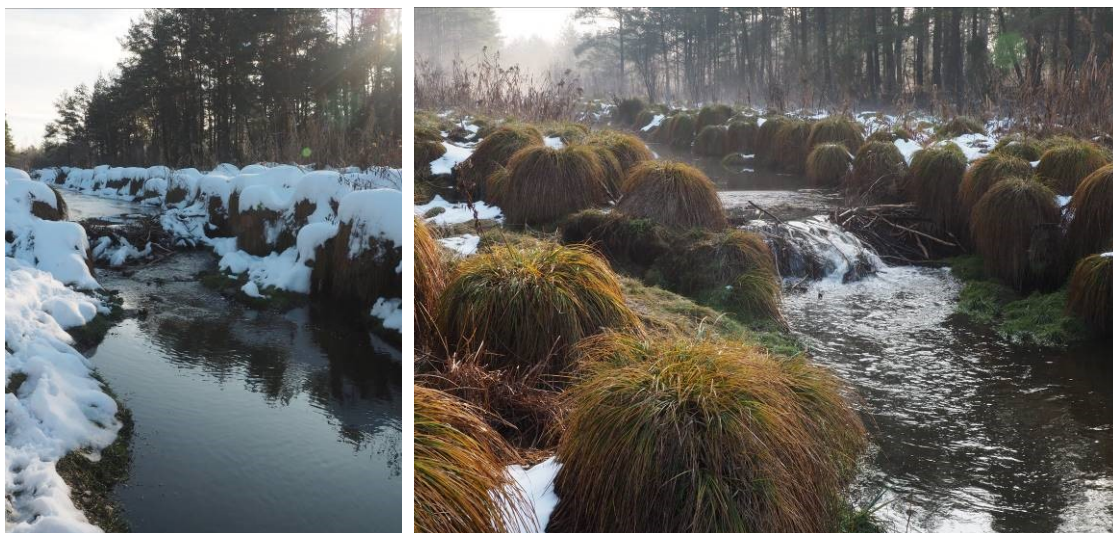
Retencja wód opadowych i roztopowych w dolinie rzeki Biała jest zwiększona dzięki aktywności bobrów, m.in. poprzez zbudowanie kaskady tam – piętrzenie na Białej poniżej ujścia kanału Dąbrówka (22.12.2022, lewe i 25.12.2022, prawe), fot. A. Tyc

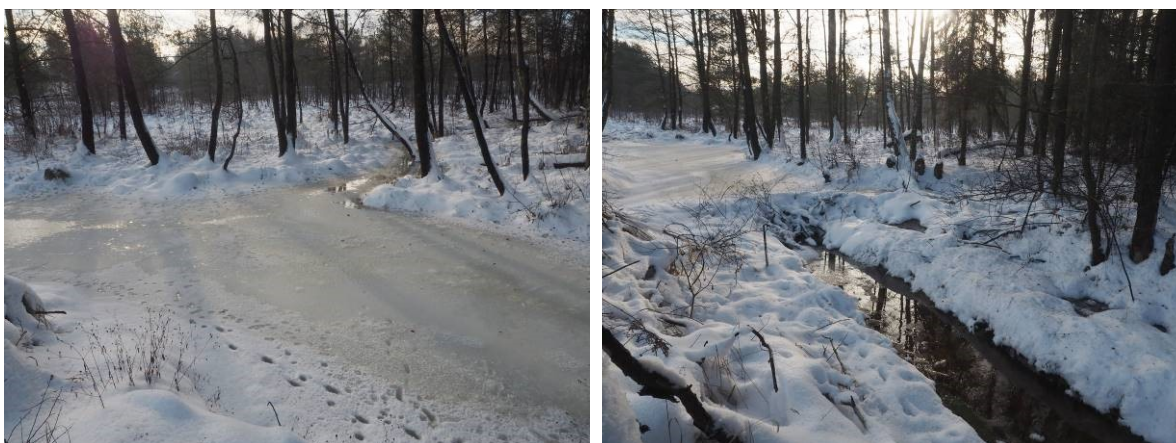
Pomimo trwających od kilku dni roztopów zalewisko bobrowe powyżej tamy na roznosie Sztolni Ponikowskiej i Bolesławskiej (dawne koryto Białej) w Laskach było zamrożone zwiększając rozkładając odpływ z tej części zlewni w czasie (22.12.2022), fot. A. Tyc

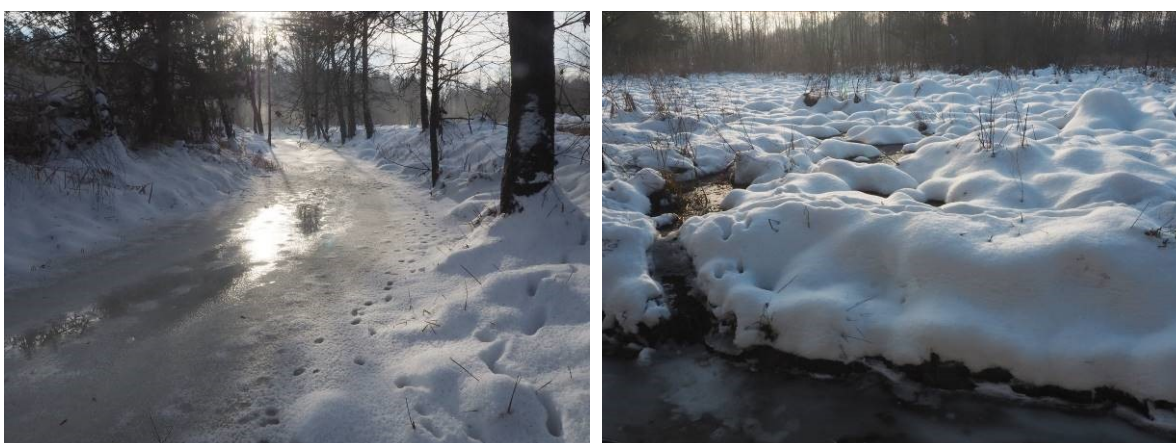
Cofka rozlewiska bobrowego w starym korycie Białej (lewe) oraz torfowiska (prawe), łągi i olsy w Laskach są aktualnie istotnym elementem systemu retencyjnego i poprawy sytuacji hydrologicznej w zlewni Białej (22.12.2022), należy jednak pamiętać, że sytuacja zmieni się w momencie odnowienia się stanu wód podziemnych i przepływów w suchych obecnie korytach Sztolni Ponikowskiej i górnej części Białej, fot. A. Tyc

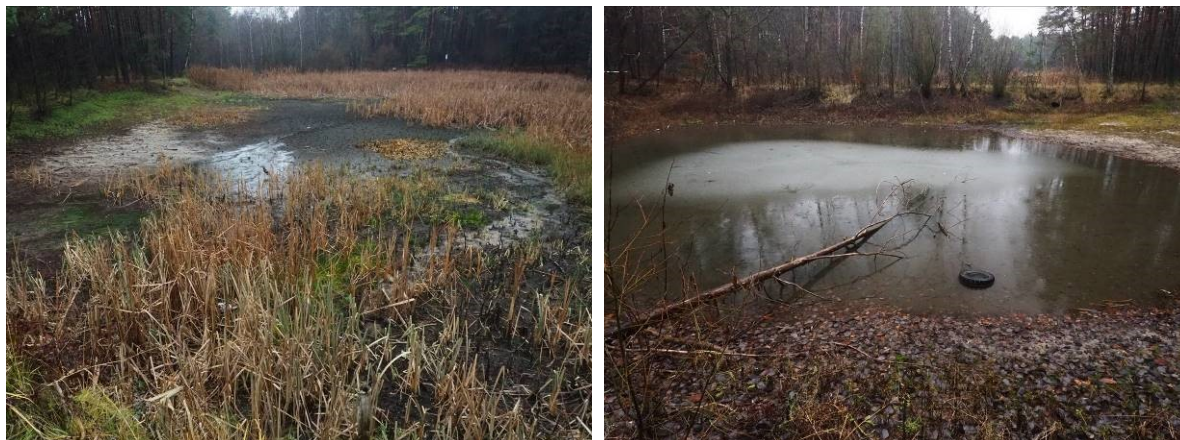
Stan stawu nr 2 (lewe) i nr 1 (prawe) w Laskach w dniu 6.12.2022, fot. A. Tyc

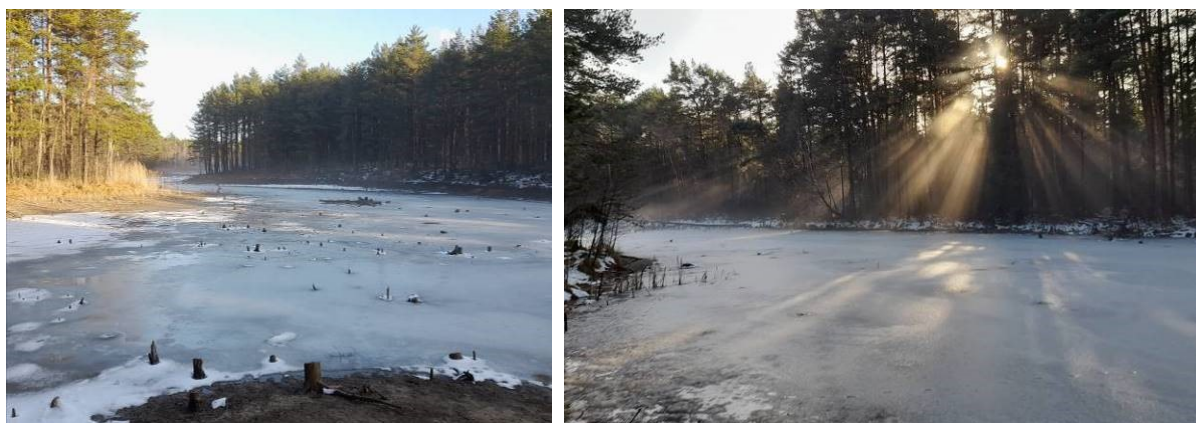
Zamrożone stawy w górnej części kompleksu między Karną a Laskami – nr 9 (lewe) i nr 8 (prawe), 25.12.2022, fot. A. Czyłok

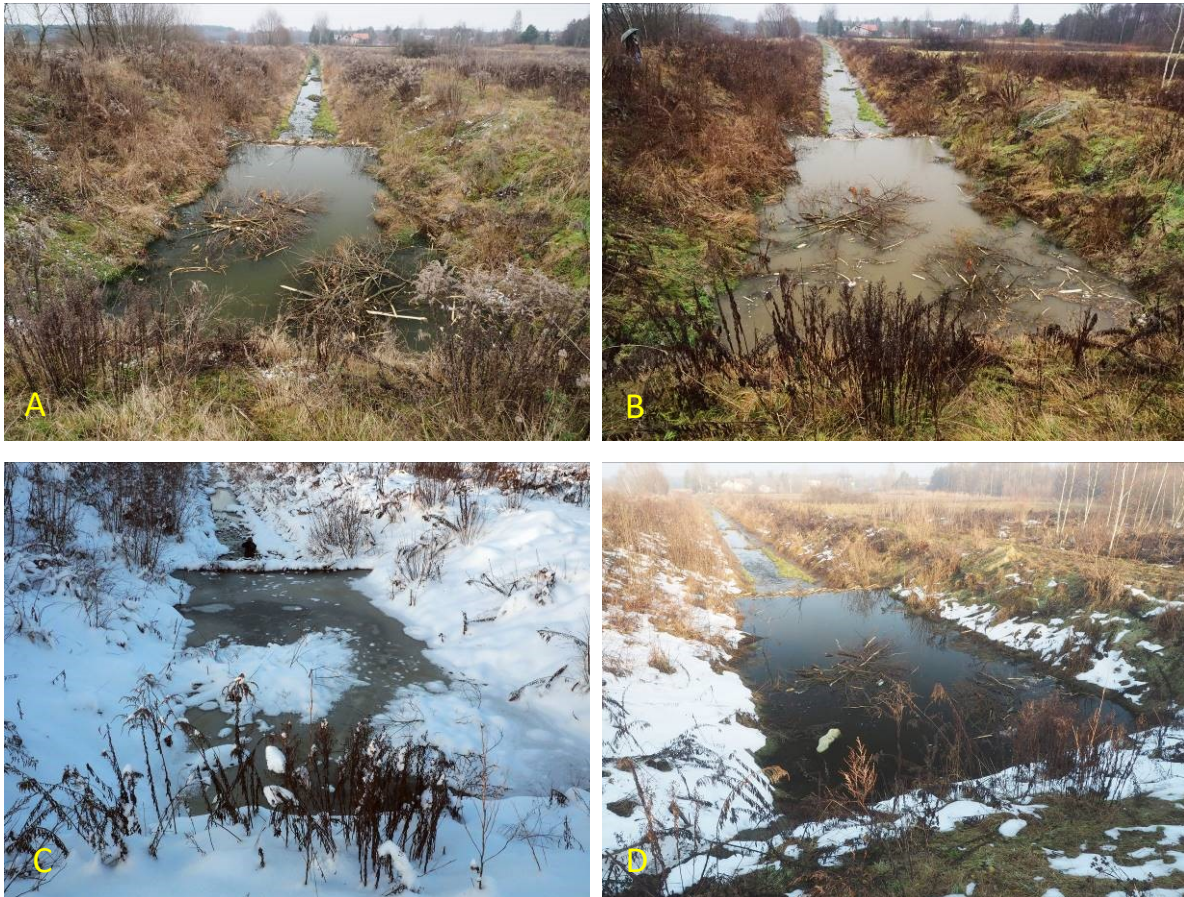
Kanał Dąbrówka w strefie tamy bobrowej poniżej mostu (widoczne dwa składy pokarmu zimowego – gałęzi i pociętych kawałków drewna), w różnych sytuacjach hydrometeorologicznych w grudniu 2022: A- przy normalnym przepływie w kanale (4.12.2022), B- w trakcie wezbrania po intensywnym opadzie (6.12.2022), C- tuż po intensywnym opadzie śniegu i spadku temperatury poniżej -10°C (18.12.2022), D- w trakcie intensywnych roztopów (25.12.2022), fot. A. Tyc

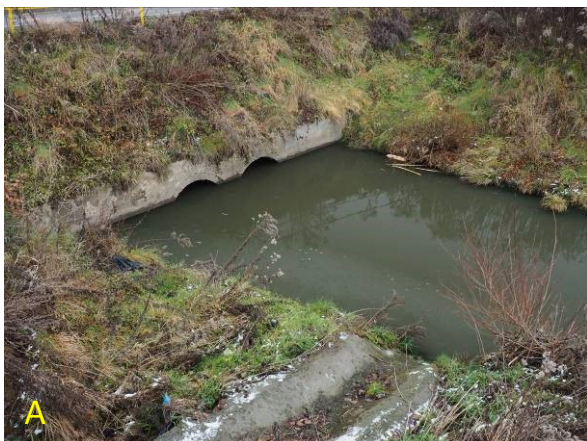
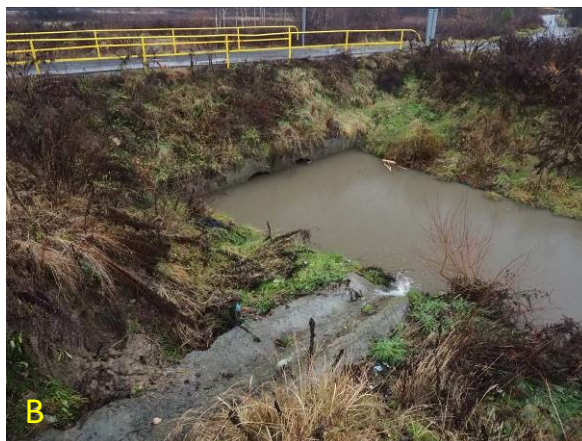
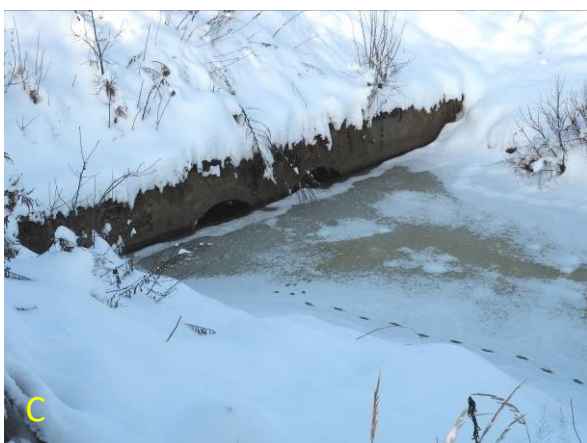
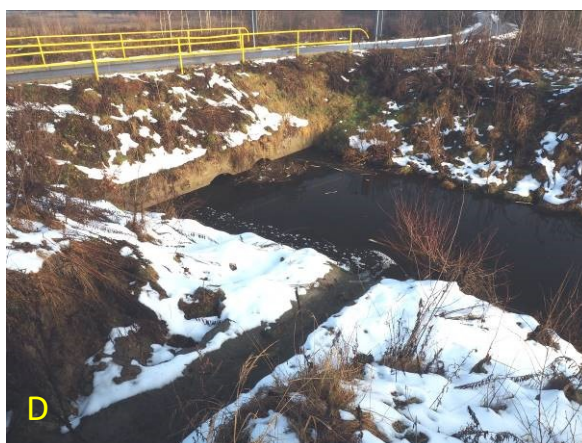
Stan zalewiska przed mostem w grudniu 2022: A- przy normalnym przepływie w kanale (4.12.2022), B- w trakcie wezbrania po intensywnym opadzie (6.12.2022), C- tuż po intensywnym opadzie śniegu i spadku temperatury poniżej -10°C (18.12.2022), D- w trakcie intensywnych roztopów (25.12.2022), fot. A. Tyc

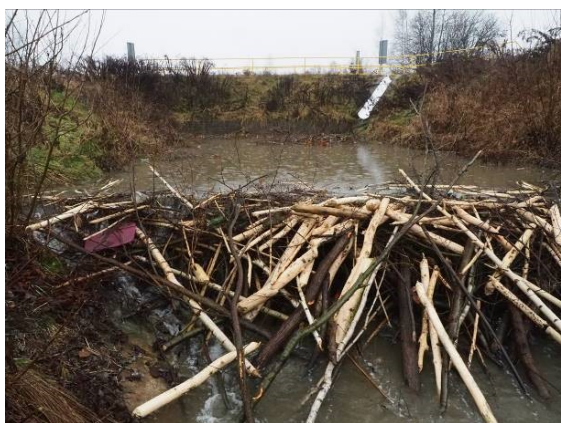
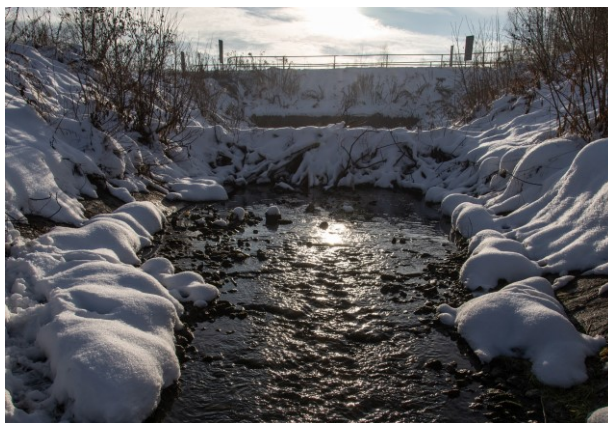
Tama bobrowia w kanale Dąbrówka jest ażurowa i przepuszcza wodę nawet w trakcie silnych wezbrań (woda nie przelewa się przez koronę tamy) (lewe, 6.12.2022, fot. A. Tyc), czy przy zamarznięciu powierzchni zalewiska powyżej tamy (prawe, 22.12.2022, fot. M. Stobierski)

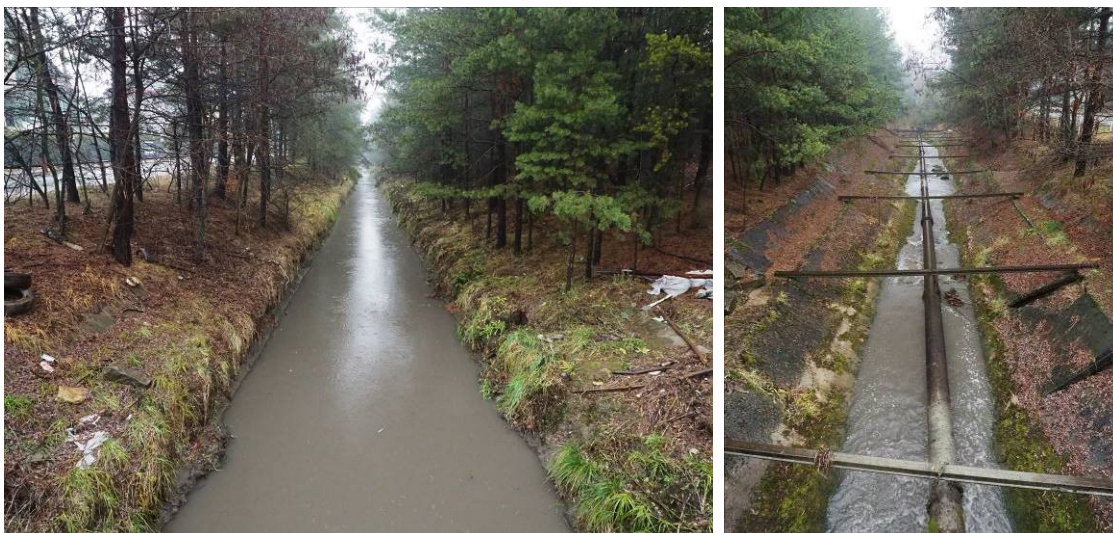
Wezbranie w korycie Baby w Bukownie w czasie intensywnych opadów w dniu 6.12.2022, fot. A. Tyc

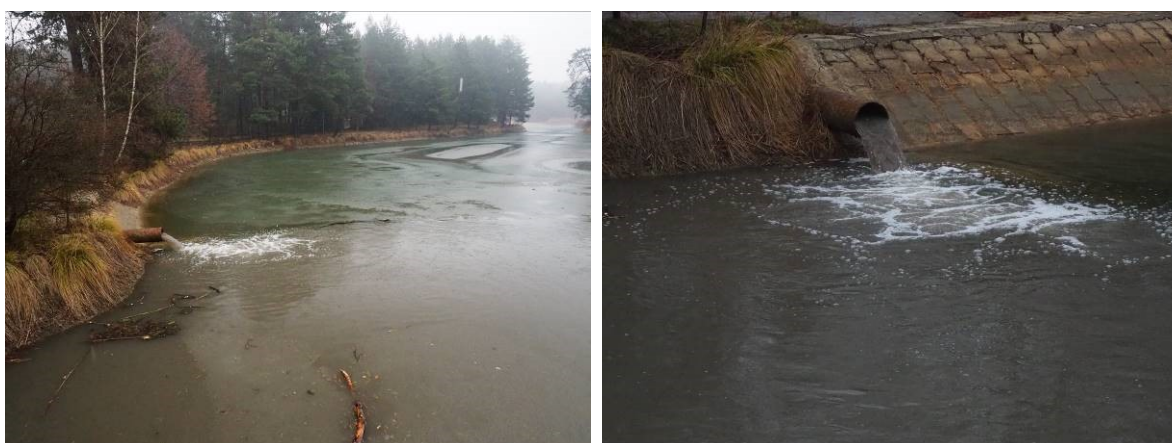
Dopływ wód wezbraniowych z Baby do stawu przy Leśnym Dworze w czasie intensywnych opadów w dniu – widoczny dopływ wód silnie obciążonych zawiesiną pochodzącą ze zmywu powierzchniowego w miejsko-przemysłowej części zlewni Baby (6.12.2022), fot. A. Tyc

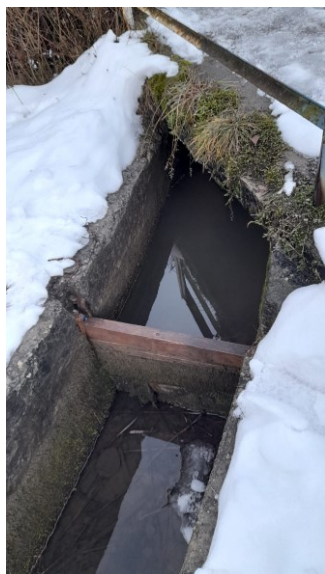
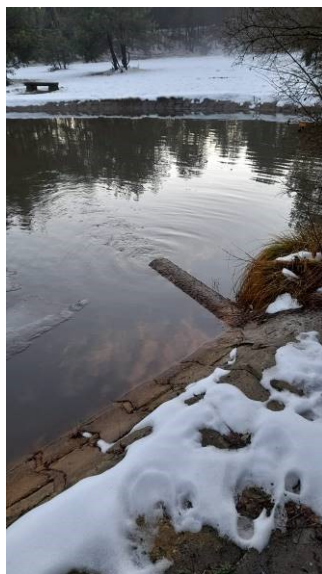
Nawet w czasie bardzo intensywnych opadów czy roztopów woda ze stawu przy Leśnym Dworze nie odpływa przez boczny przepust do kanału i następnie do Sztoly (lewe), stan napełnienia stawu w czasie intensywnych roztopów (prawe), 25.12.2022, fot. A. Czylok

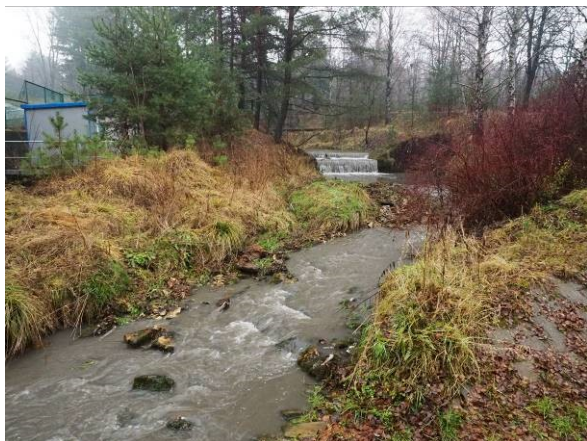
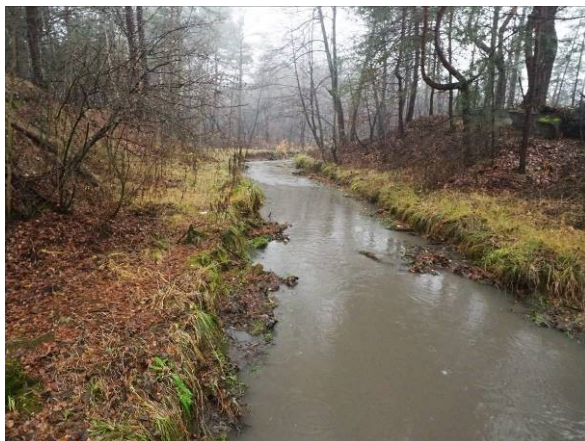
Przepływ w Sztoli poniżej ujścia Baby (lewe) i na odcinku miejskim w Bukownie (prawe) w trakcie intensywnego opadu deszczu 6.12.2022, fot. A. Tyc

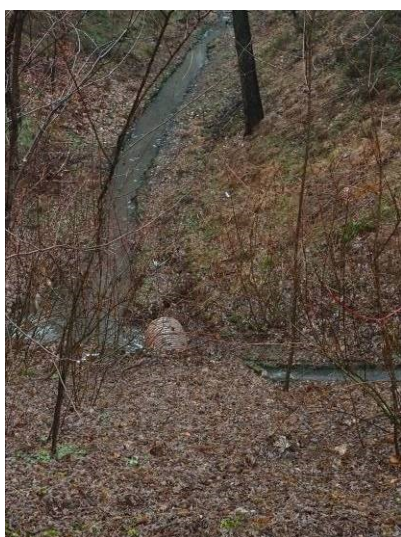
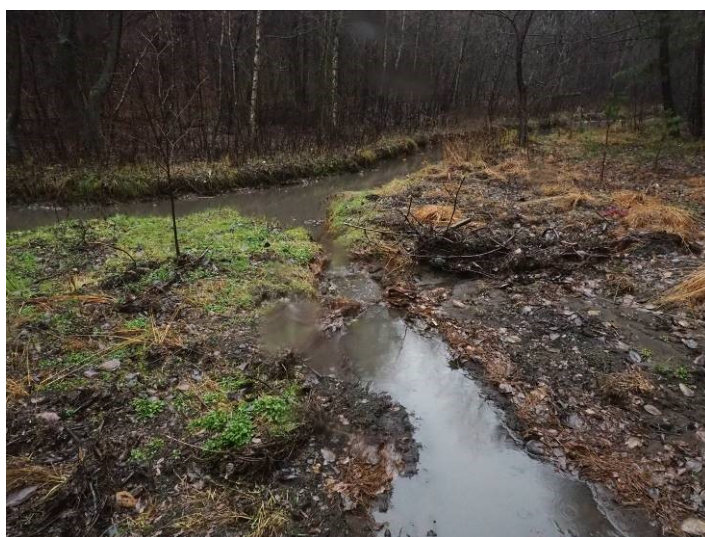
Przepływ w roznosie Sztolni Czartoryjskiej pomiędzy ul. Mostową i Karola Miarki w Bukownie (lewe) i ujście roznosu do Sztoly (prawe) w czasie intensywnych opadów 6.12.2022, fot. A. Tyc

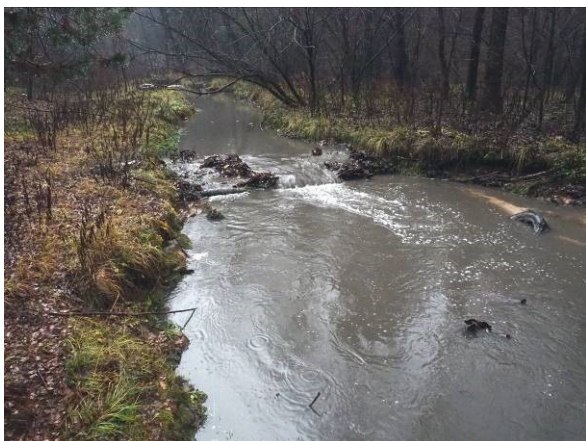
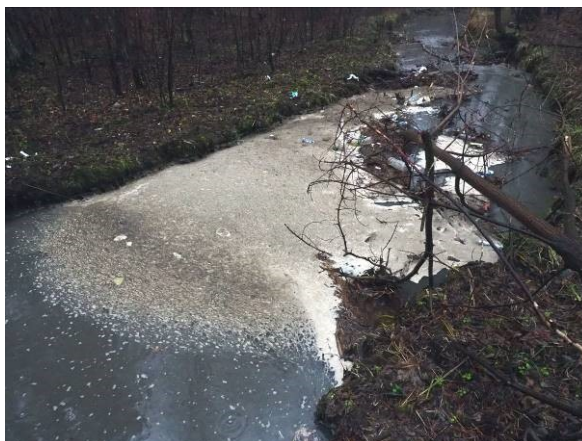
Przeptyw w miejskim odcinku Sztoły w Bukownie następuje po każdym większym opadzie deszczu i w czasie roztopów – fragment koryta powyżej ujścia roznosu Sztolni Czaroryjskiej (lewe) oraz zastoisko śmieci i piany poniżej tego ujścia (prawe), 6.12.2022, fot. A. Tyc

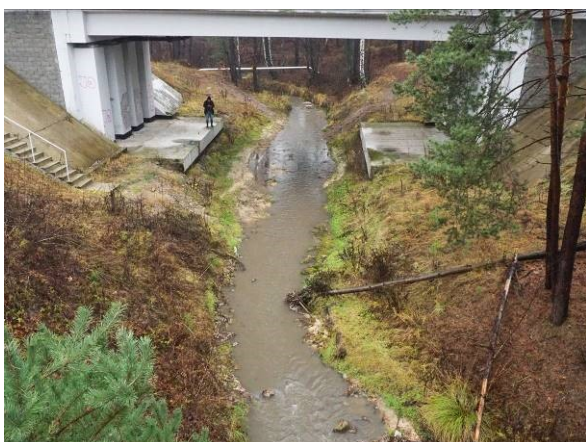
W czasie intensywnych opadów deszczu i gwałtownych roztopów Sztoła doptywa do części doliny poniżej mostu kolejowego i drogi z Bukowna do Jaworzna, tracąc po drodze część swojego przepływu (6.12.2022), fot. A. Tyc

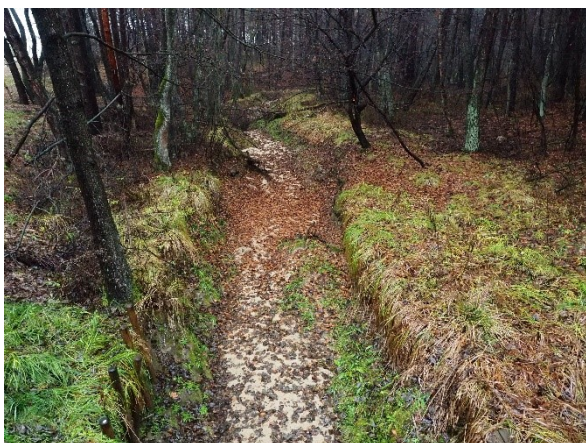
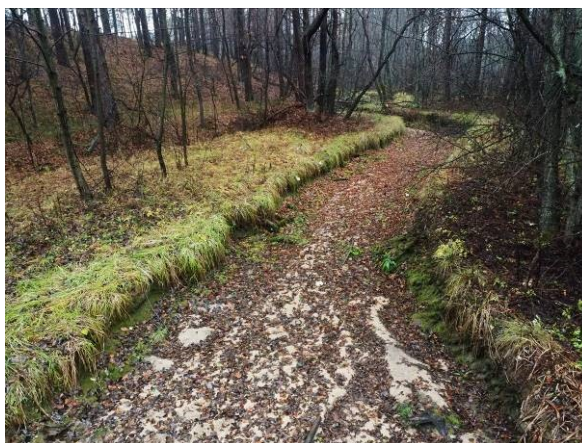
Suche koryto Sztoły w okolicach mostu drogi Cesarskiego Traktu w czasie intensywnego opadu deszczu 6.12.2022, fot. A. Tyc

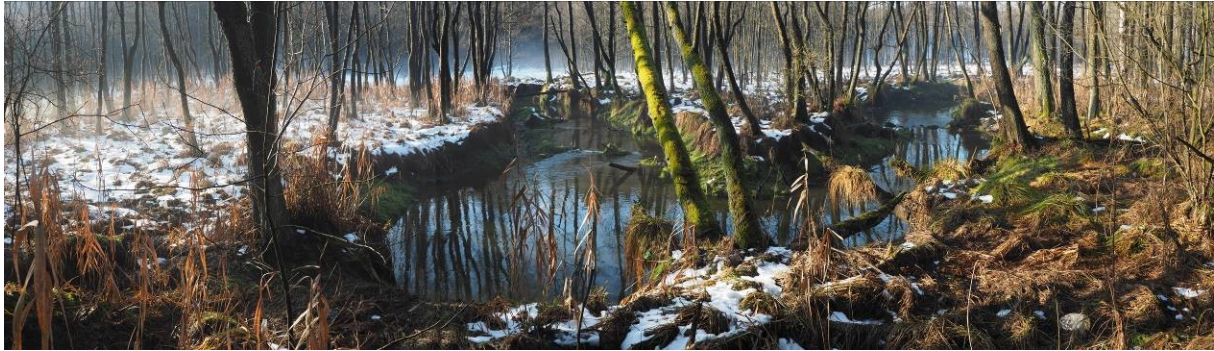
Silnie meandrujące koryto Białej w jej środkowym biegu (25.12.2022), fot. A. Tyc

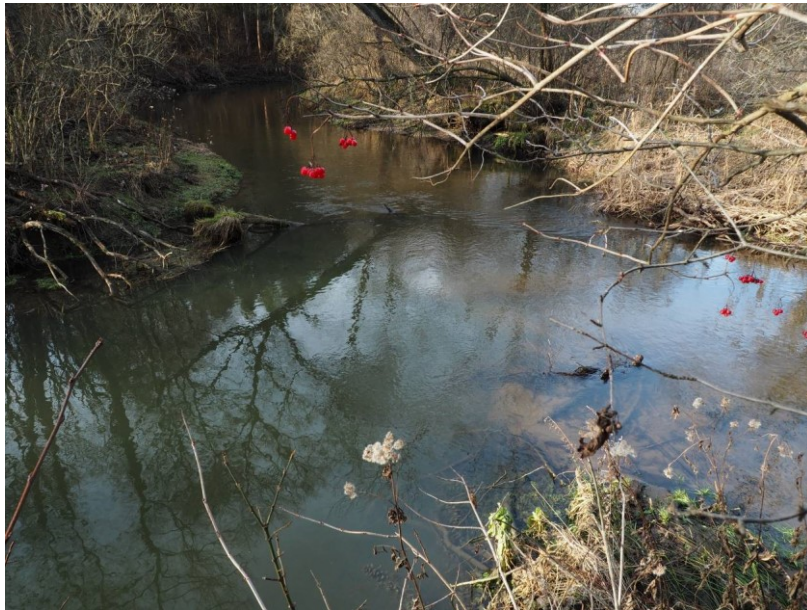
Ujście Białej (z lewej) do Białej Przemszy w pierwszym dniu Nowego Roku 2023 r., fot. A. Tyc

Rok, jaki minął od zaprzestania zrzutu wód kopalni „Olkusz-Pomorzany” do Białej kończymy optymistycznym widokiem miejsca połączenia się aktualnego przepływu w tej rzece z Białą Przemszą. Czy taki obraz i jakość ekosystemu tej rzeki, a co za tym idzie również Białej Przemszy uda się utrzymać, a nawet poprawiać zależy w dużej mierze od tego czy uda się zminimalizować wpływy działalności człowieka w całej jej zlewni. Dotyczy to w głównej mierze ograniczenia spływu biogenów dostarczanych do rzeki z oczyszczalni ścieków w Laskach i Olkuszu. Na razie, zgodnie z oczekiwaniami, działania te wspomagają w sposób istotny kolonie bobrów, które w ciągu mijającego roku stworzyły całą kaskadę tam i rozlewisk, gdzie dochodzi do biofiltracji i biodegradacji zanieczyszczeń.
