**Sprawozdanie z monitoringu przyrodniczego i nadzoru nad działaniami ograniczającymi skutki ekologiczne w związku z zakończeniem odwadniania kopalni „Olkusz-Pomorzany”
kwiecień-czerwiec 2023**

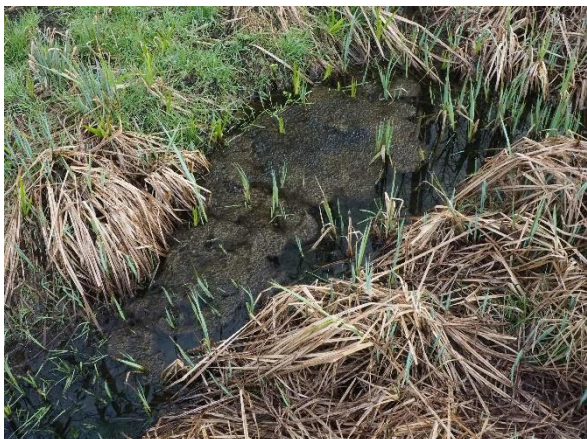
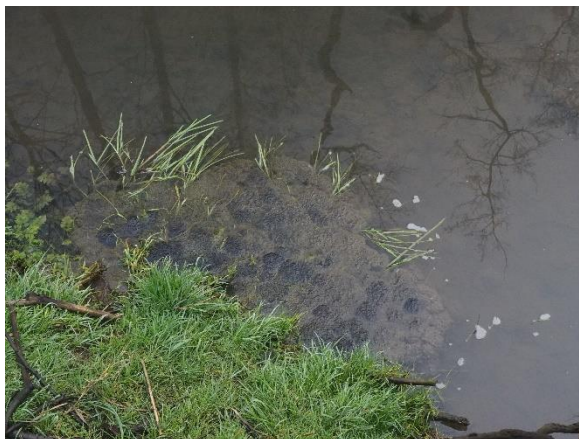
Złoża skrzeku żab z grupy brunatnych w rozlewiskach bobrowych (lewe) i bezpośrednio w rzece w środkowej części doliny Białej (prawe), 11.04.2023, fot. A. Tyc

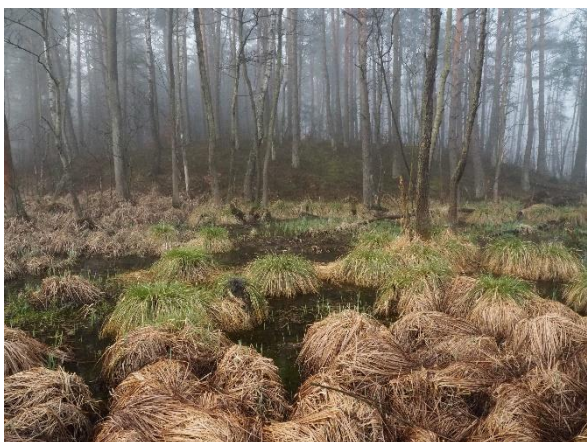
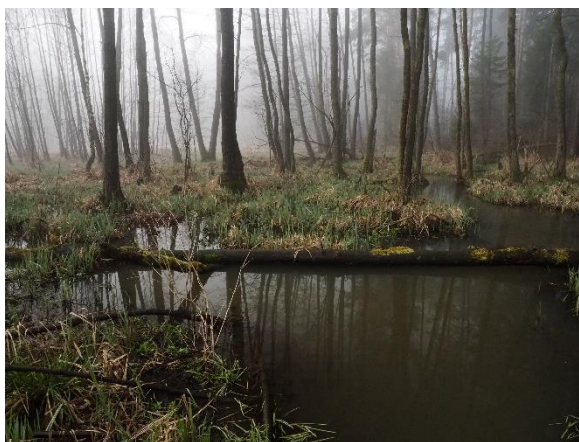
Stan rozlewisk bobrowych w dolinie Białej w kwietniu 2023 r. (11.04.2023), fot. A. Tyc

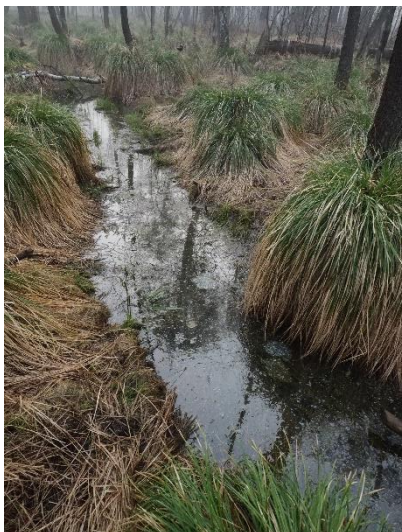
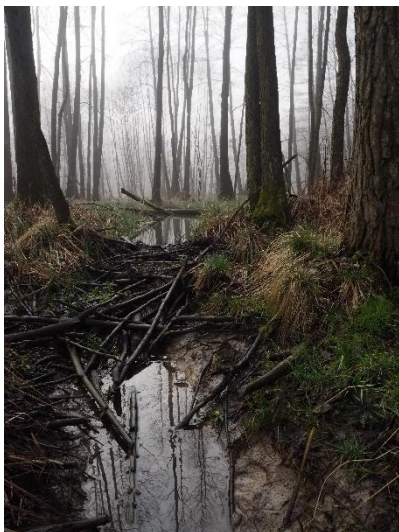
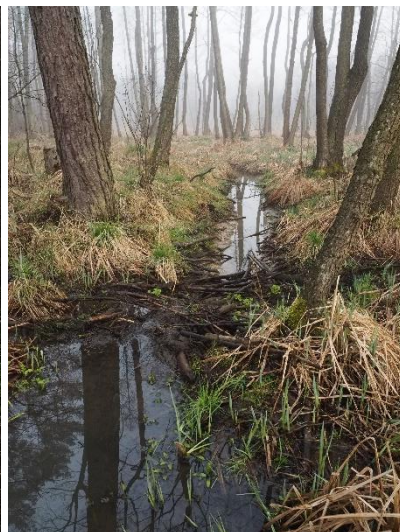
Kanały bobrowe i niewielkie piętrzenia wody na terasie rzeki Białej (11.04.2023), fot. A. Tyc

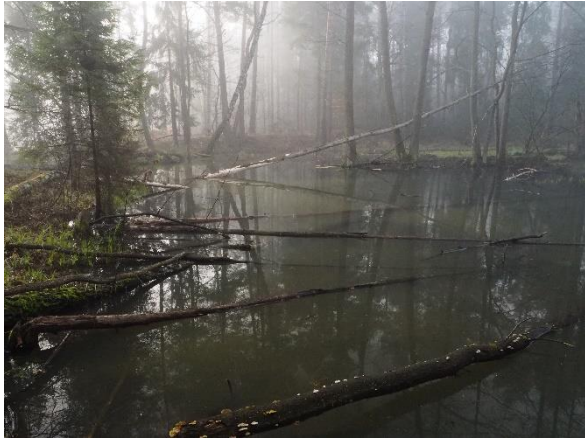
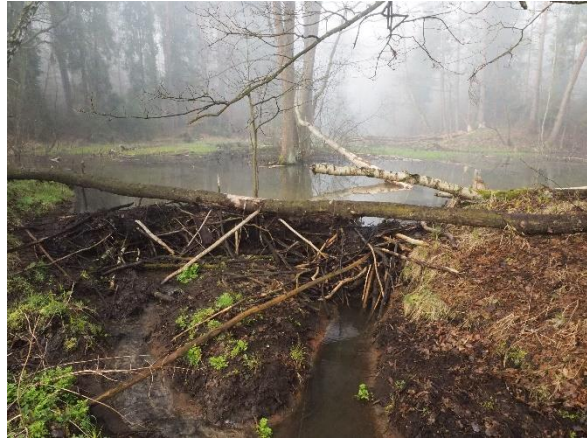
Stan stawu bobrowego u wylotu z zespołu wąwozów w kwietniu 2023 (11.04.2023), fot. A. Tyc

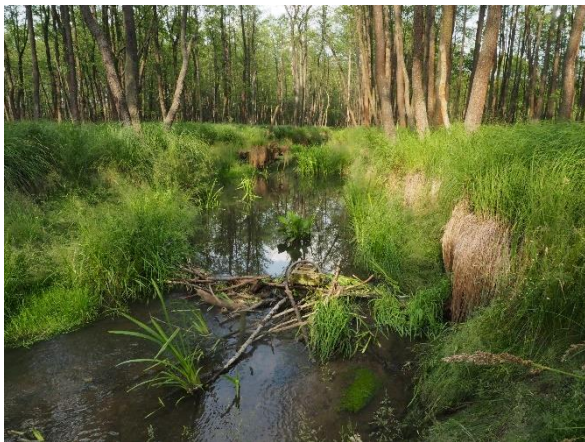
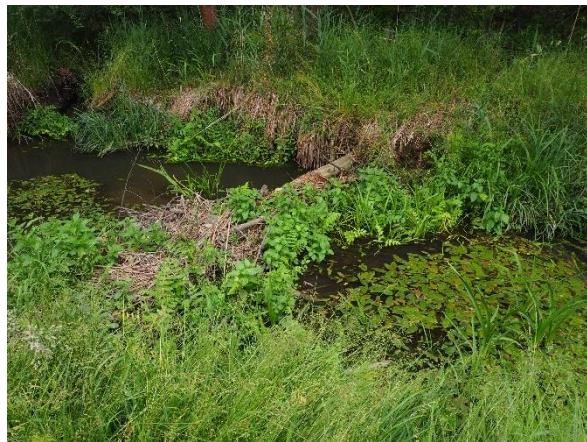
Nowa tama bobrowa na Białej w okolicach dawnego młyna w Reczkowem (lewe, 17.06.2023) oraz zarośnięte roślinnością wodną sąsiedztwo dawnej tamy bobrowej ok. 200 m powyżej mostu w Kuźniczce Nowej (prawe, 23.06.2023), fot. A. Tyc

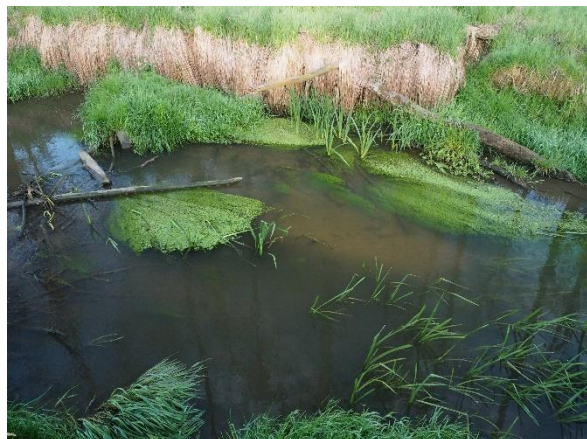
Koryto Białej w środkowym biegu z brzegami porośniętymi turzycą prosową (lewe) i dnem pokrytym płatami rzeźli oraz jeżogłówki gałęzistej (21.05.2023), fot. A. Tyc

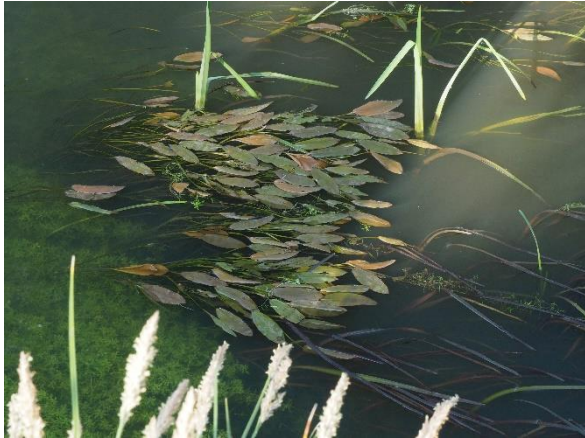
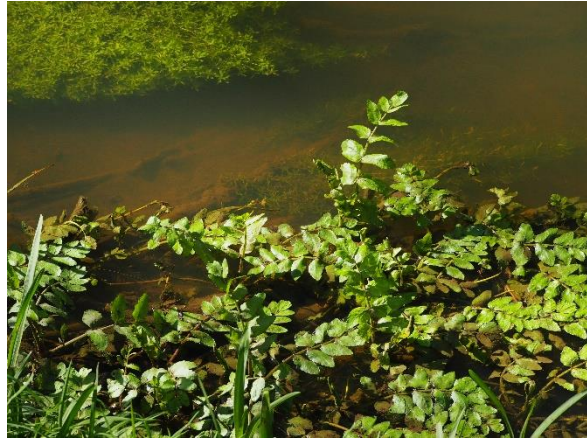
Biała na całym odcinku od ujścia Dąbrówki do ujścia do Białej Przemszy jest stosunkowo mocno zarośnięta roślinnością wodną – podwodnymi płatkami rzęśli, pływającymi liśćmi rdestnic (lewe) oraz potocznika wąskolistnego (prawe), 21.05.2023, fot. A. Tyc

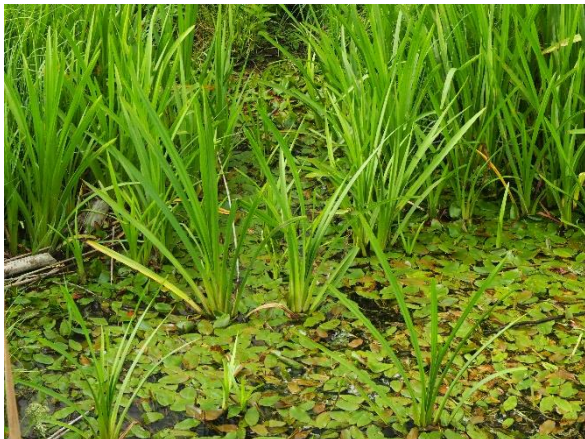
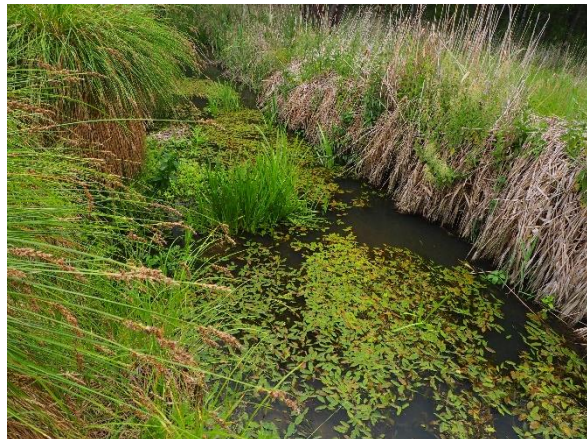
Płaty rdestnicy pływającej i jeżogłówki gałęzistej sprzyjają oczyszczaniu wód Białej z biogenów dostarczanych z oczyszczalni ścieków w Olkusz i Laskach (23.06.2023), fot. A. Tyc

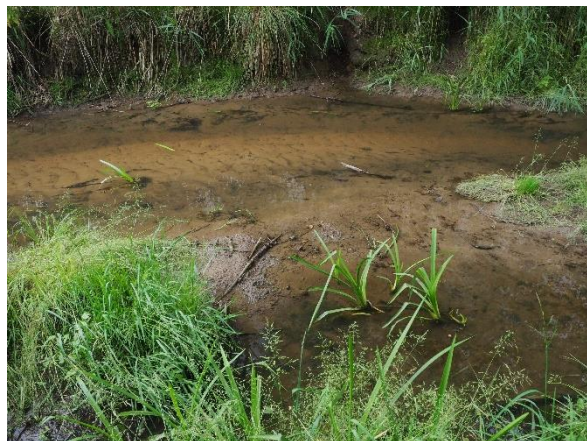
Biała w środkowym biegu (lewe, 21.05.2023) oraz piaszczyste dno rzeki powyżej rozlewisk bobrowych ok. 100 m powyżej mostu w Kuźniczce Nowej (prawe, stan 23.06.2023), fot. A. Tyc

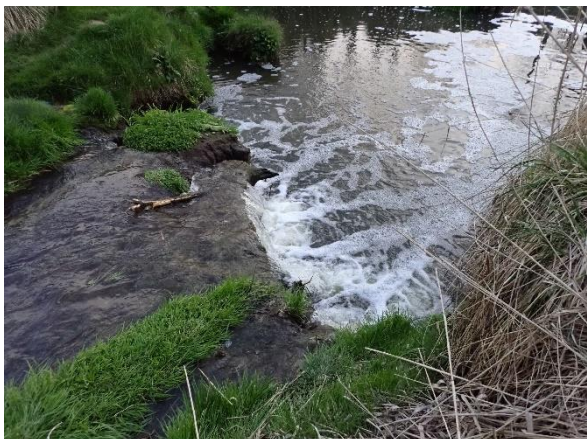
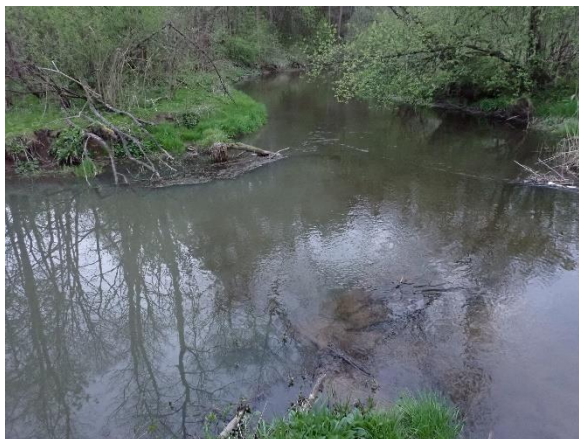
Wezbraniowe przepływy w Białej po opadach w ostatniej dekadzie kwietnia, stan w środkowym biegu w miejscu występowania naturalnego wodospadu (lewe) i przy ujściu do Białej Przemszy (prawe), 26.04.2023, fot. A. Tyc

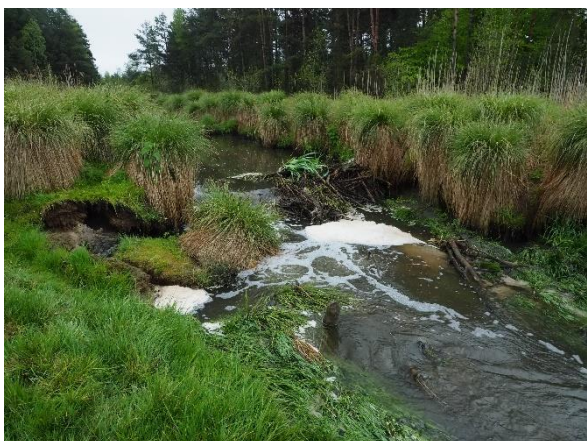
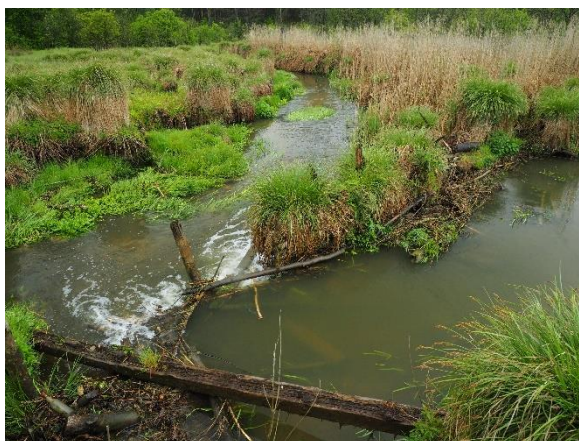
Wezbraniowe przepływy w Białej po opadach w połowie maja – sąsiedztwo tamy bobrowej poniżej ujścia Dąbrówki do Białej (lewe) oraz poniżej mostu w Kuźniczce Nowej (prawe), 18.05.2023, fot. A. Tyc

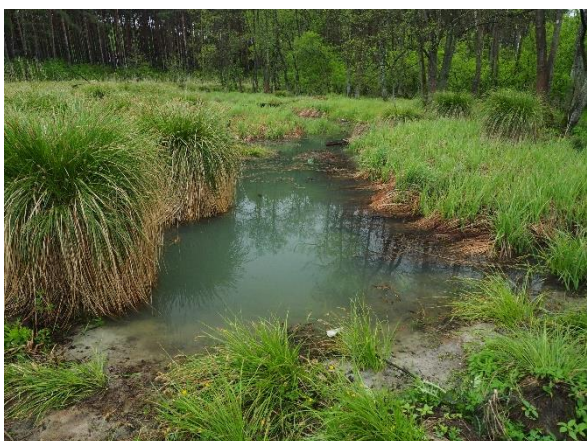
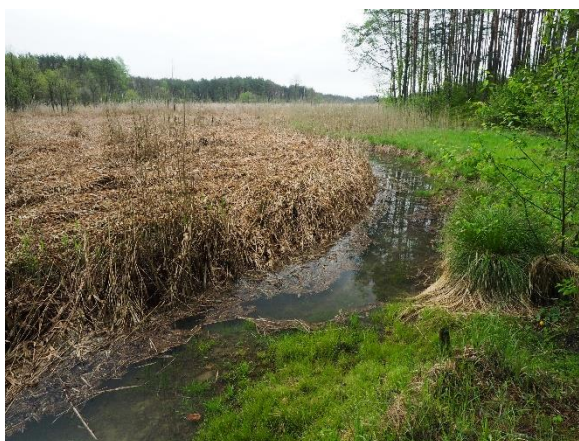
Po intensywnym opadzie w połowie maja nastąpił przepływ w dawnym, odcięty korycie rzeki, które zostało osuszone po zaprzestaniu zrzutu wód kopalnianych w grudniu 2021 r. (18.05.2023), fot. A. Tyc

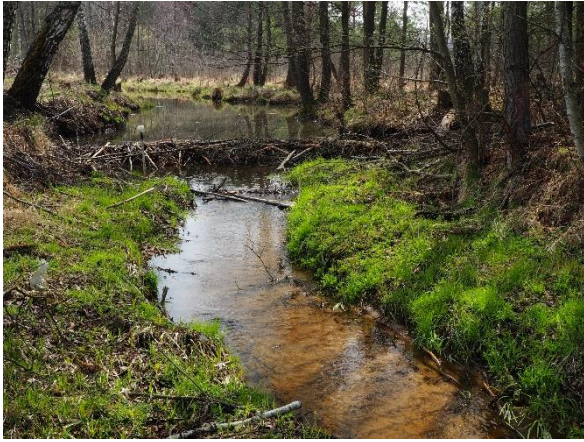
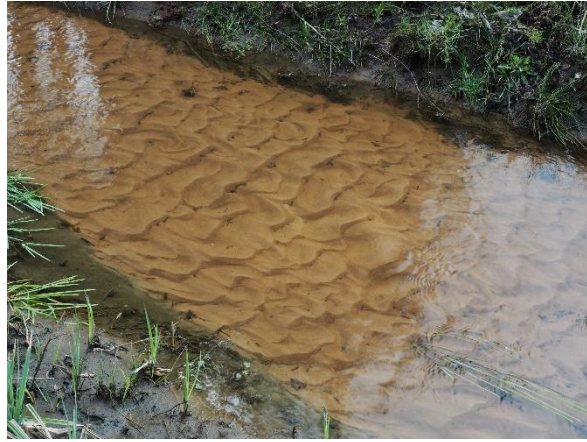
Tama bobrowa na roznosie Sztolni Bolesławskiej i Ponikowskiej na pograniczu Lasek i Dąbrowy Górniczej (lewe)

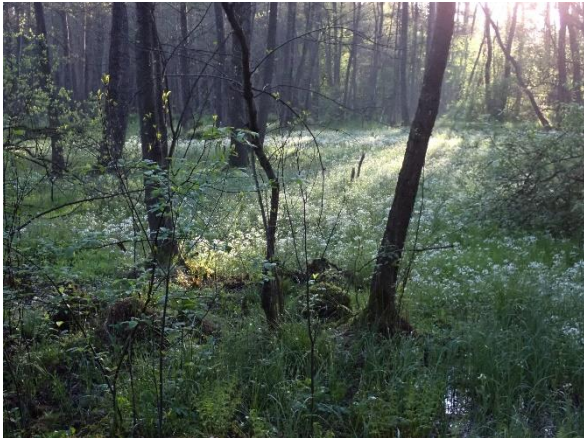
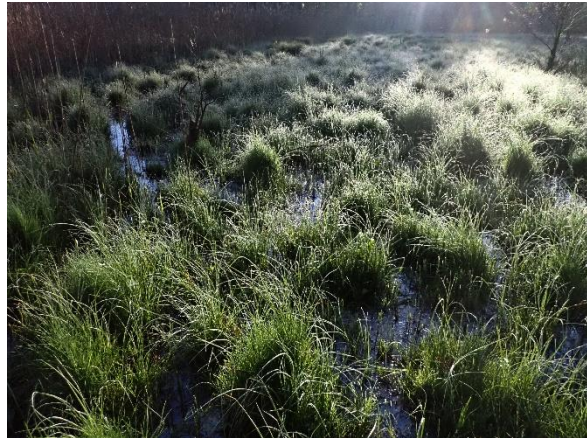
Łągi i torfowiska w południowo-wschodniej części doliny Białej były przez całą wiosnę dobrze nawodnione (10.05.2023), fot. A. Tyc

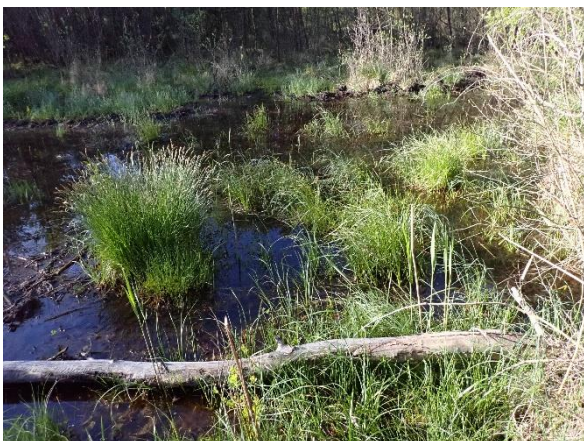
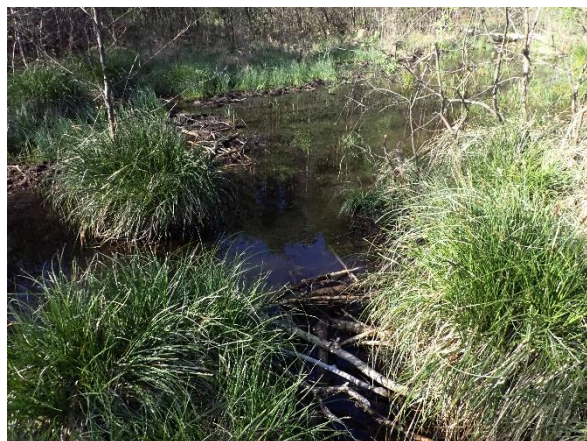
Odptyw wód z łągu i torfowiska w okolicach Lasek i Pniaków został zatamowany tej wiosny przez bobry co zwiększa retencję w tym obszarze (10.05.2023), fot. A. Tyc

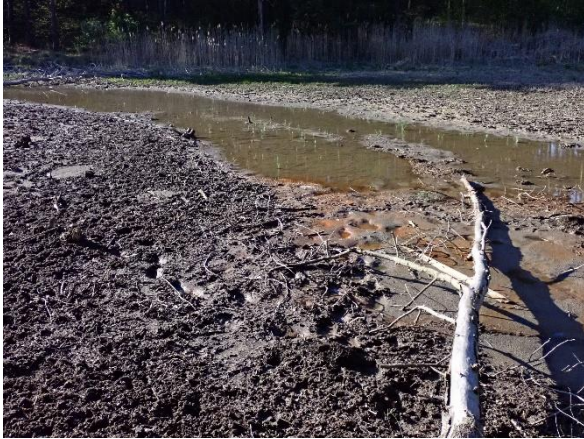
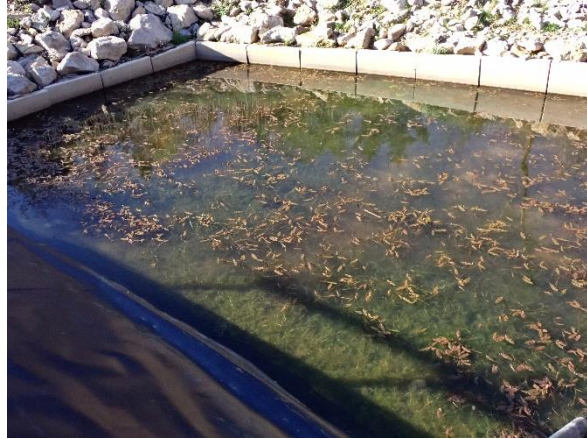
Poziom wody w ostatnim (nr 9) stawie w Karnej jest na niskim poziomie ale staw nie wysycha całkowicie (lewe), podobnie jest w zbiorniku ppoż. powyżej tego stawu (prawe), 4.05.2023, fot. A. Tyc

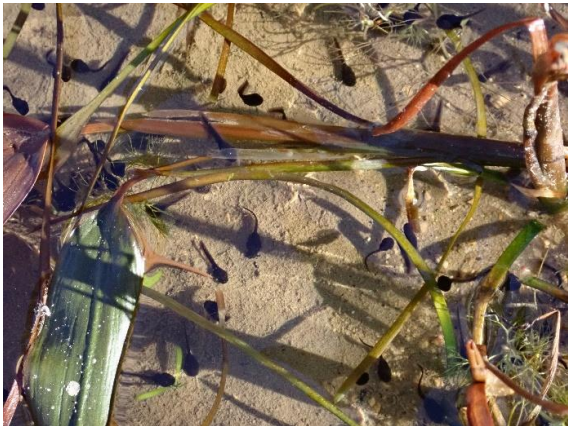
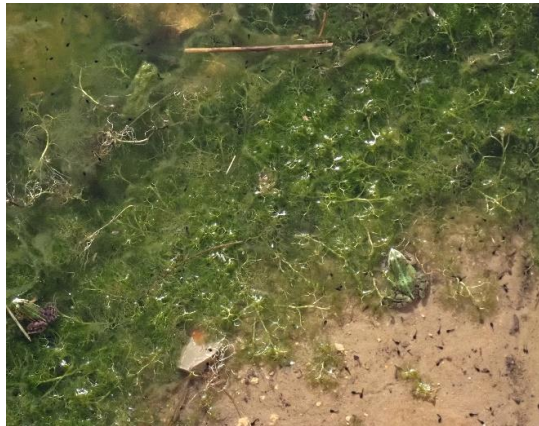
Wiosną tego roku, podobnie jak w roku poprzednim były dogodne warunki rozrodu płazów w zbiorniku ppoż. w Karnej – kijanki żab z grupy brunatnych i zielonych oraz ropuchy szarej (10.05.2023), fot. A. Tyc

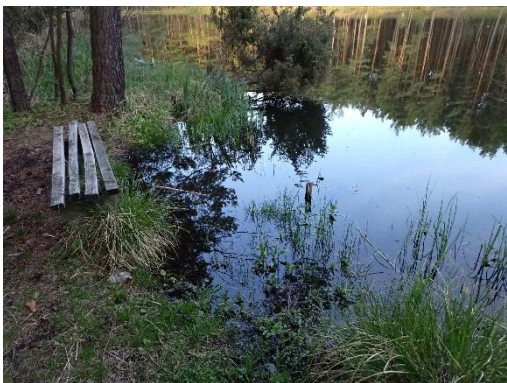
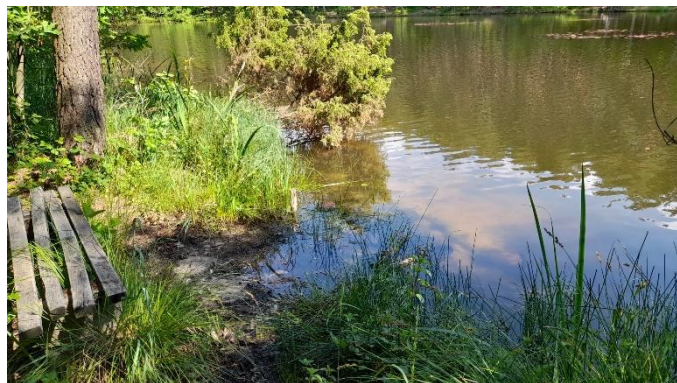
Przez całą wiosnę utrzymywany był maksymalny poziom piętrzenia na stawie nr 3 w Laskach (lewe, 4.05.2023, fot. A. Tyc) (prawe, 13.06.2023, fot. A. Czyłok)

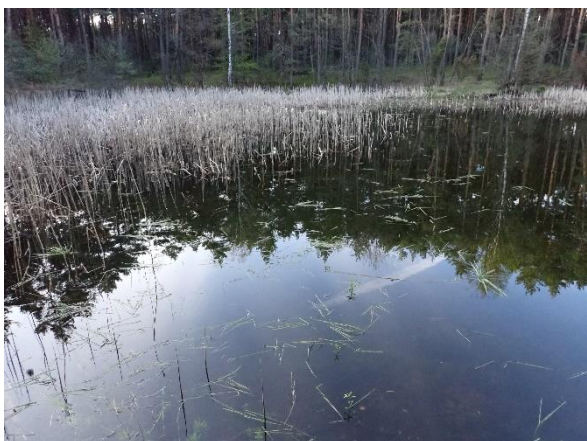
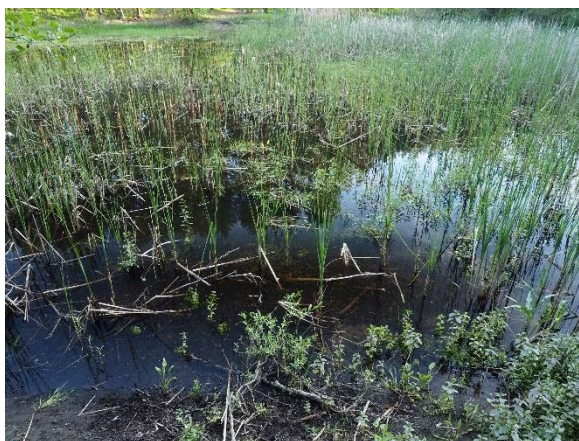
Stan napętnienia stawu nr 2 w Laskach (lewe, 4.05.2023) i (prawe, 31.05.2023), fot. A. Tyc

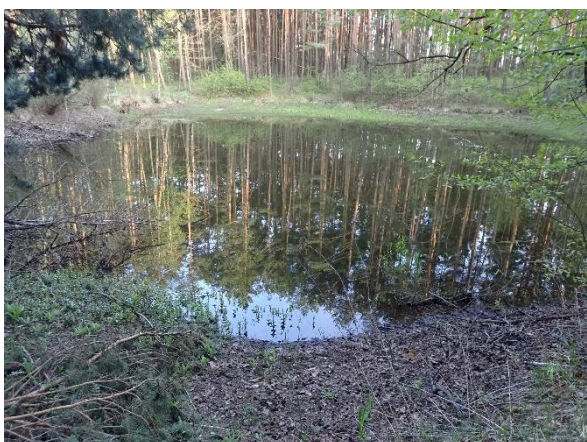
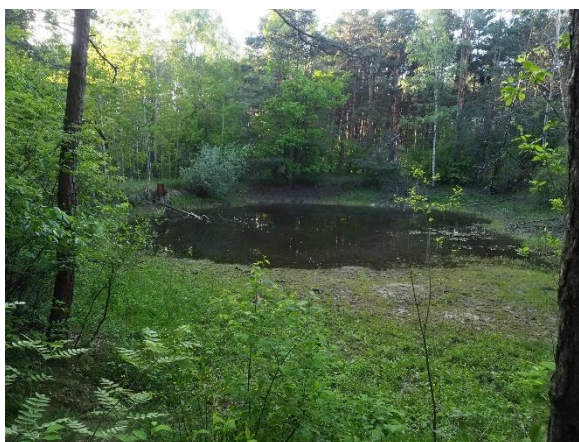
Stan napętnienia stawu nr 1 w Laskach (lewe, 4.05.2023) i (prawe, 31.05.2023), fot. A. Tyc

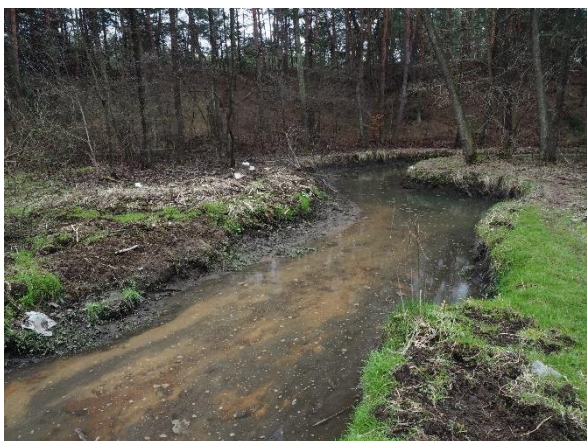
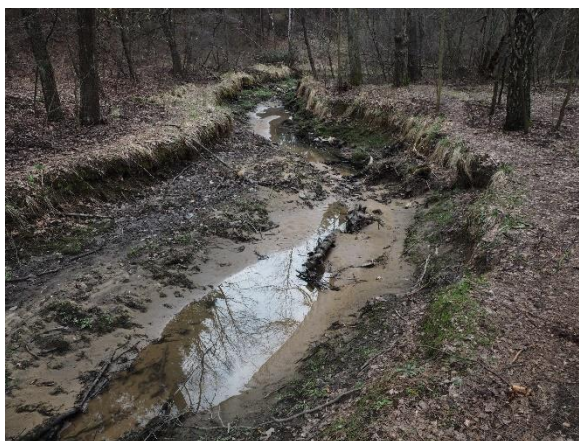
W kwietniu miejski odcinek Sztoły był zasilany zarówno w trakcie większych opadów, jak i w wyniku przelewania się wody ze stawów przy Leśnym Dworze (8.04.2023), fot. A. Tyc

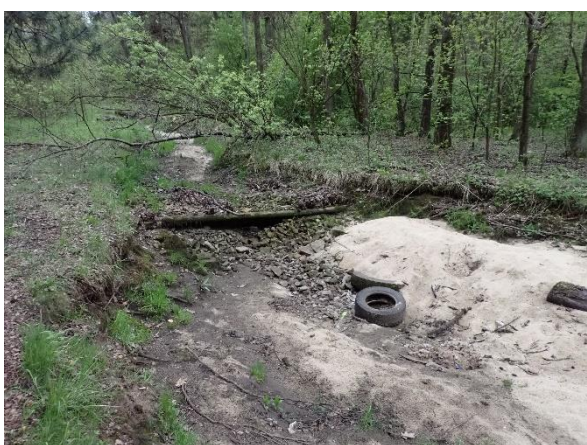
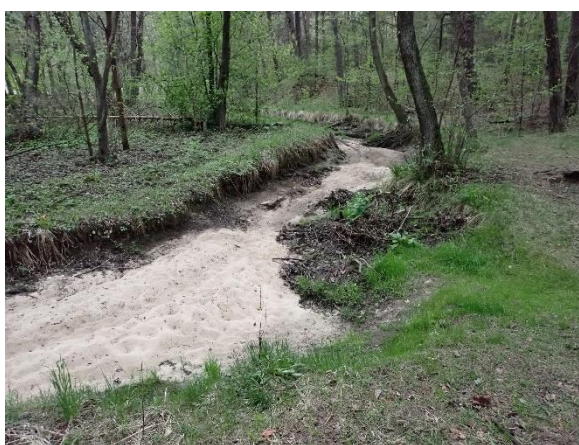
Odsypy piasku poniżej zakola Sztoły z Bukownie po intensywnym opadzie pod koniec kwietnia (3.05.2023), fot. A. Tyc

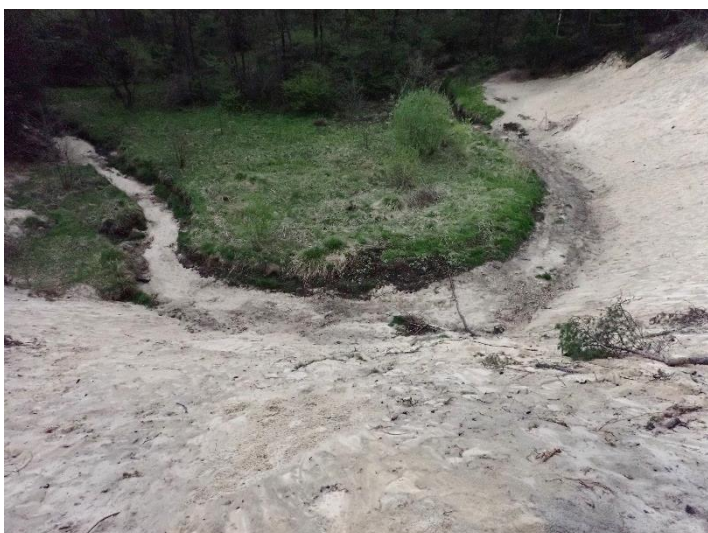
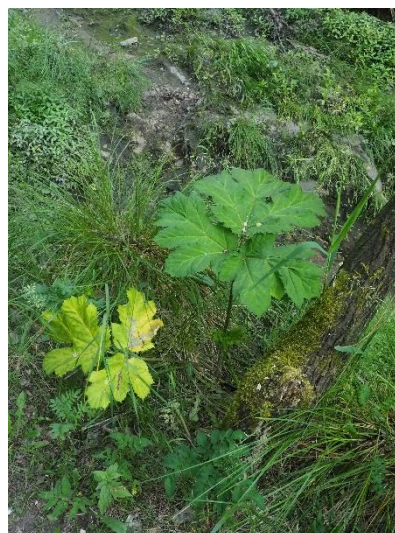
Osypujące się piaski w zakolu Sztoły w Bukownie są źródłem osadów niesionych w dół doliny w trakcie okresowych przepływów po opadach (lewe, 3.05.2023); wzdłuż koryta Sztoły na miejskim odcinku w Bukownie nadal pojawiają się młode okazy barszczu Sosnowskiego (prawe, 13.06.2023), fot. A. Tyc

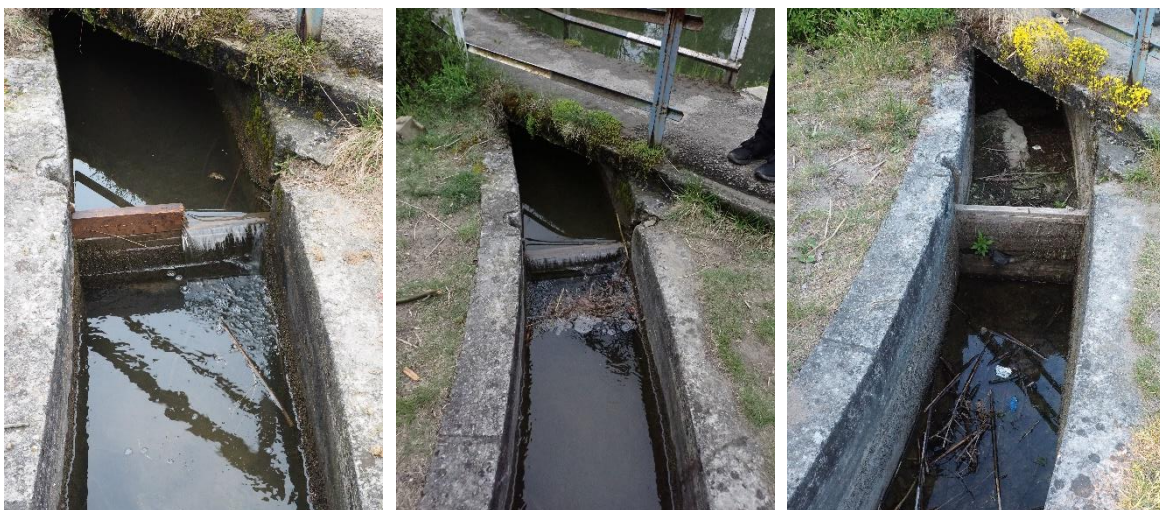
Stan odpływu ze stawów przy Leśnym Dworze (lewe, 8.04.2023, środkowe, 3.05.2023 i prawe, 13.06), fot. A. Tyc

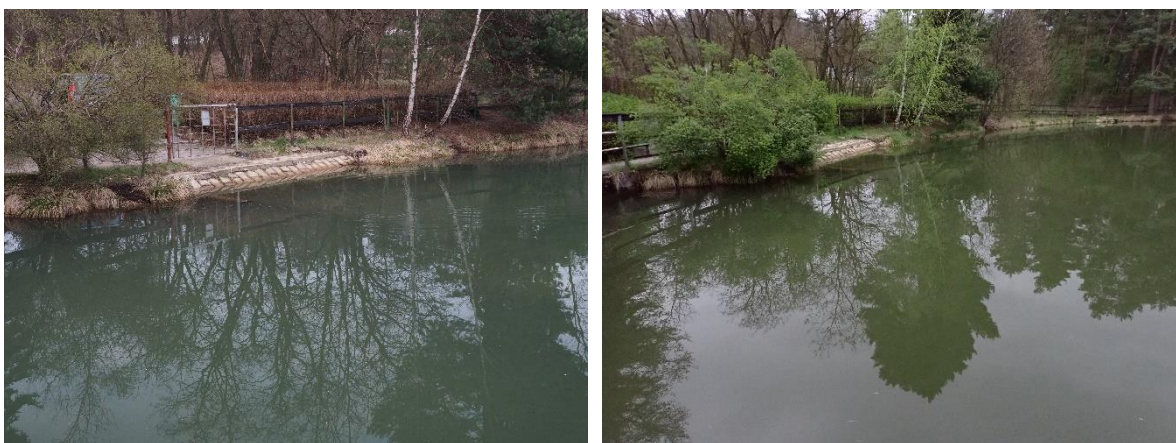
Stan napelnienia stawów przy Leśnym Dworze (lewe, 8.04.2023, prawe, 3.05.2023), fot. A. Tyc

Stawy przy Leśnym Dworze były w kwietniu i maju maksymalnie wypełnione wodą pochodzącą bezpośrednio z Baby. Pod koniec maja poziom wody zaczął opadać, woda przestała przelewać się betonowym kanałem do zbiornika i odpływu do Sztoły. W zbiorniku poniżej głównego stawu obserwowane były w kwietniu złoża skrzeku żab.

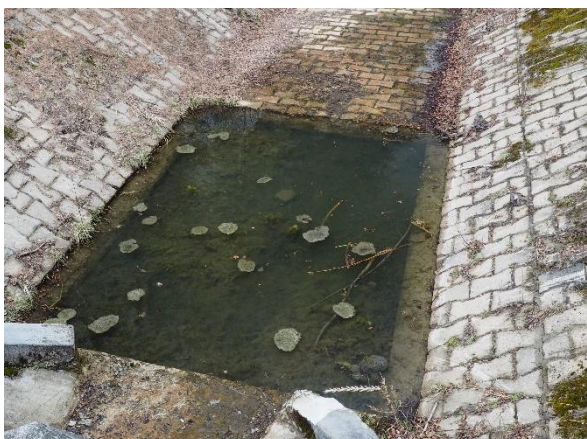
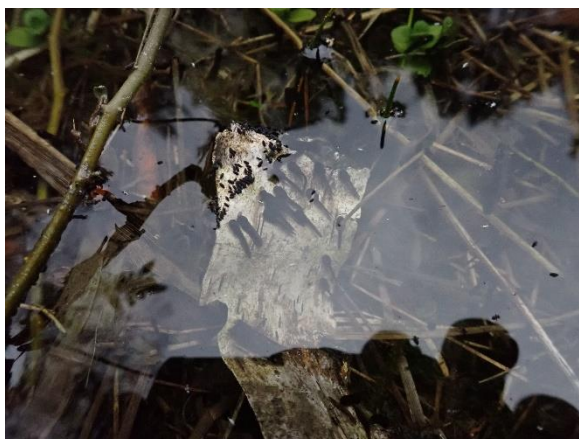
Skrzek żaby trawnej w zbiorniku poniżej głównego stawu przy Leśnym Dworze w Bukownie (8.04.2023) oraz kijanki żab w końcowym fragmencie drugiego stawu (3.05.2023), fot. A. Tyc

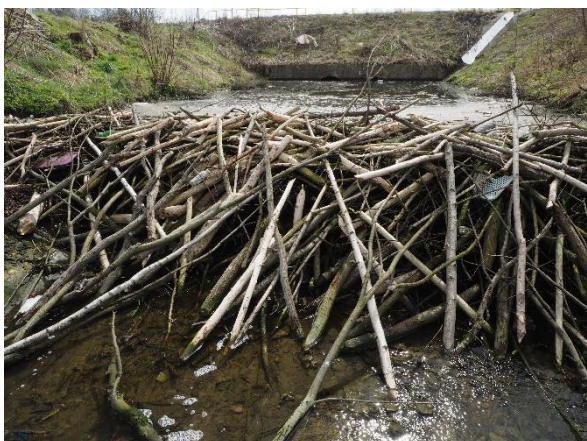
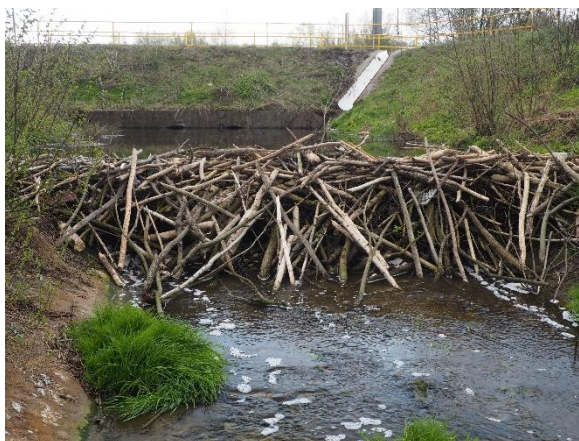
Stan tamy bobrowej na cieku Dąbrówka 11.04.2023 (lewe) oraz w trakcie dużych przepływów po opadach 26.04.2023 (prawe), fot. A. Tyc

Przez całą wiosnę kontynuowany był stały monitoring siedliska bobrów na Dąbrówce przy moście w ciągu ul. Bolesławskiej i Laskowskiej. Szczególne obserwacje prowadzono w okresach intensywnych opadów deszczu, jakie miały miejsce pod koniec kwietnia, w połowie maja i czerwca. Tama bobrowa częściowo się uszczelniła w wyniku sptywu szczątków roślinnych i śmieci bytowych. W efekcie podniósł się poziom wody w zalewisku do stanu takiego, że przestały być widoczne przepusty w moście. Podjęte zostały działania formalne (decyzja RDOŚ w Krakowie) oraz techniczne obniżenia wysokości tamy i przy okazji usunięcia wbudowanych w nią śmieci. Woda odpływająca z zalewiska bobrowego poniżej tamy jest przejrzysta.

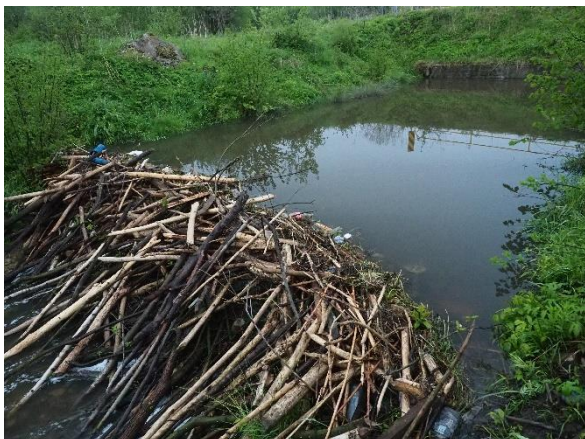
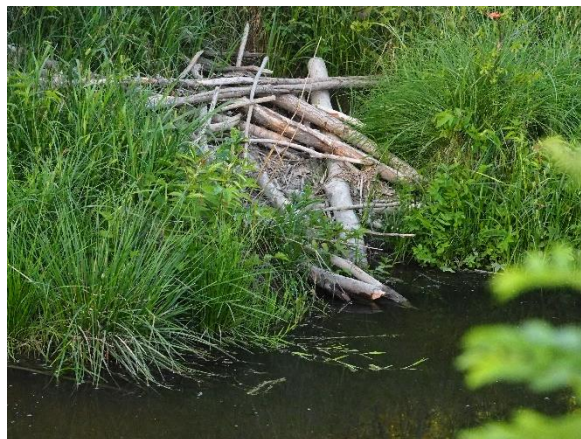
Stan tamy bobrowej na cieku Dąbrówka w trakcie wezbrania po intensywnym opadzie deszczu 18.05.2023 (lewe), zabezpieczone fragmentami drewna górne wejście do nory bobrowej (31.05.2023, prawe), fot. A. Tyc
