**Sprawozdanie z monitoringu przyrodniczego i nadzoru nad działaniami ograniczającymi skutki ekologiczne w związku z zakończeniem odwadniania kopalni „Olkusz-Pomorzany”  
sierpień-wrzesień 2023**

W sprawozdaniu ujęte zostały wyniki monitoringu przyrodniczego z końcówki lata 2023 r., z dwóch miesięcy kończących tegoroczny sezon wegetacyjny.

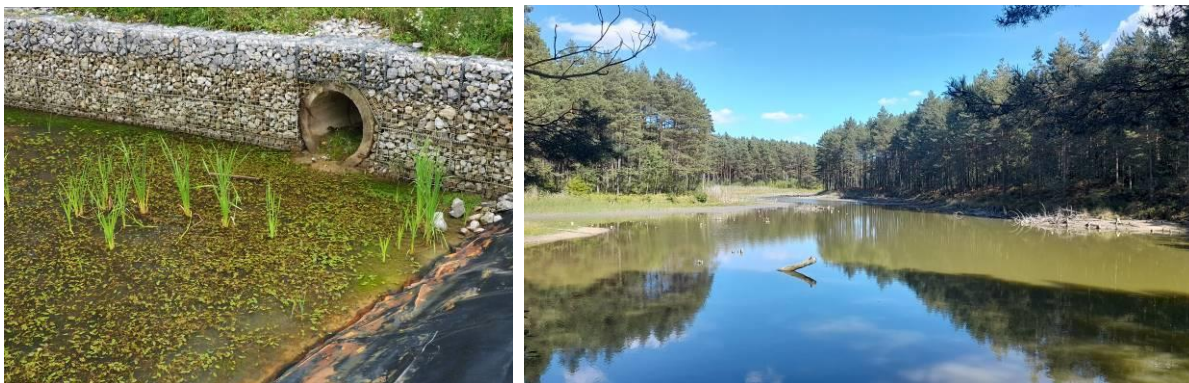
Stan napełnienia zbiornika ppoż (lewe, 29.08.2023, fot. A. Tyc) i stawu nr 9 (prawe, 20.09.2023, fot. A. Czylok) w Karnej

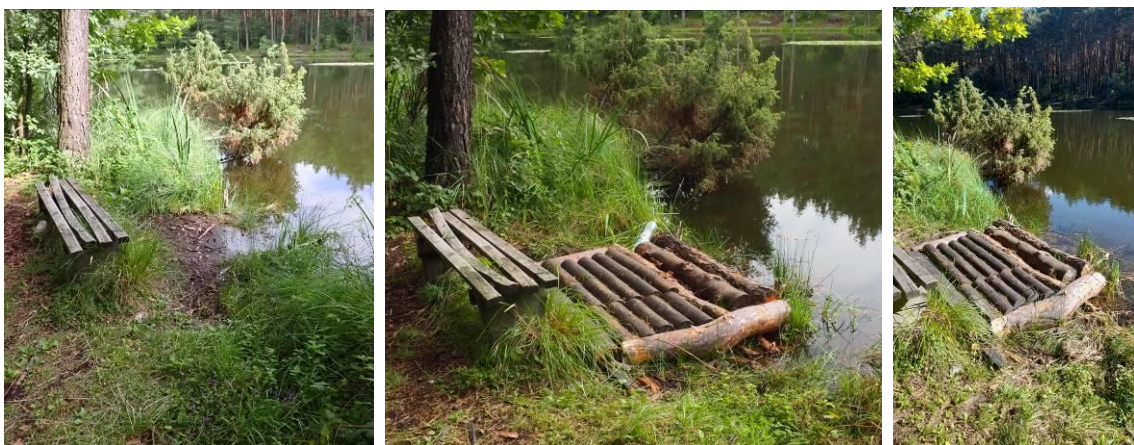
Stan napełnienia stawu nr 3 w Laskach wykorzystywanego intensywnie do rekreacji wędkarskiej (lewe, 4.08.2023, środkowe 29.08.2023, fot. A. Tyc; prawe, 20.09.2023, fot. A. Czylok)

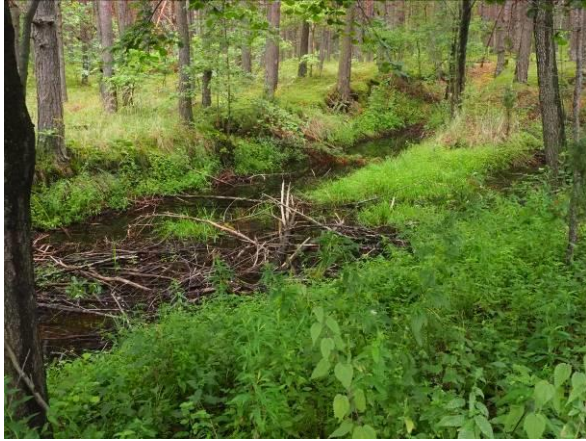
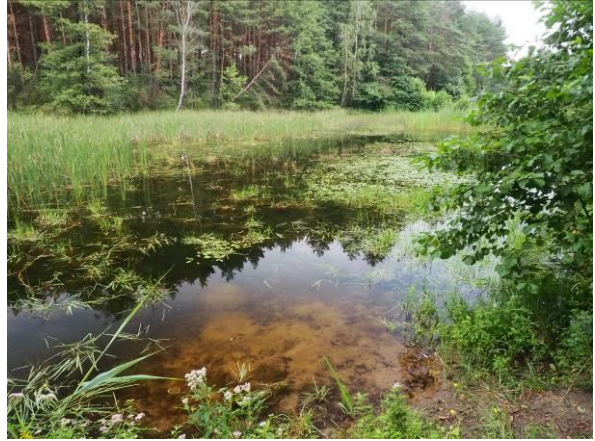
Stan napełnienia wodą rowu (w poprzednim roku był napełniony jedynie wiosną) przy grobli między stawami nr 2 i 3 (lewe) oraz stawu nr 2 (prawe) w Laskach (29.08.2023), fot. A. Tyc

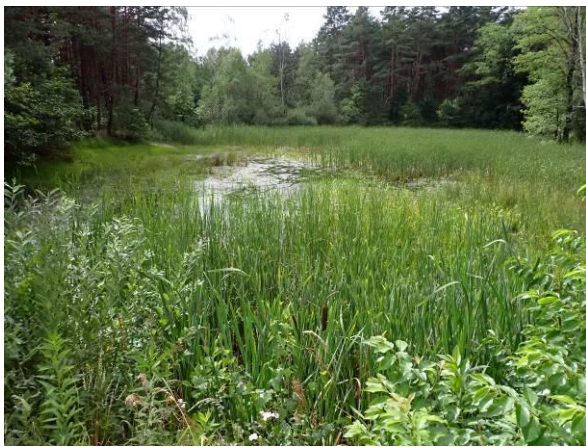
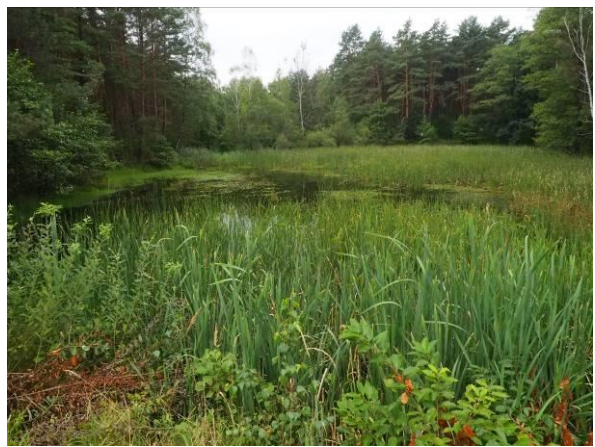
Staw nr 2 w Laskach na początku (lewe, 4.08.2023) i na końcu sierpnia (prawe, 29.08.2023), fot. A. Tyc

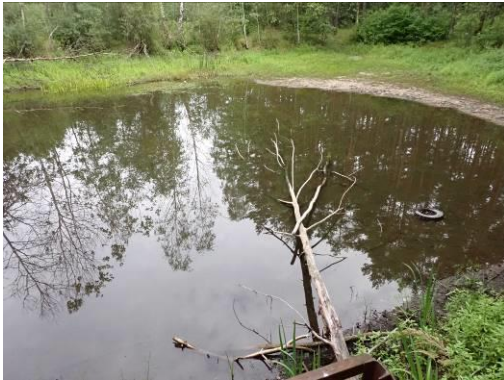
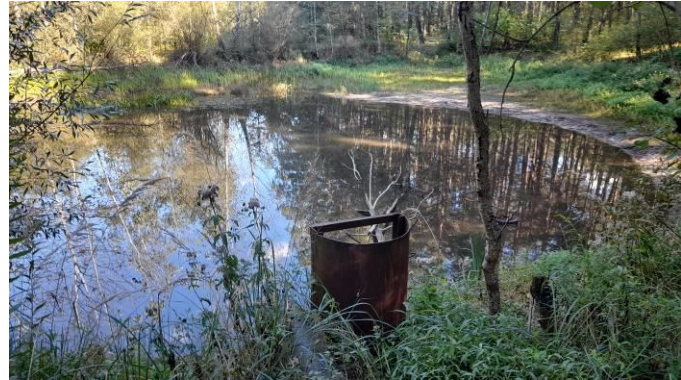
Stan napełnienia stawu nr 1 w Laskach na początku sierpnia (lewe, 4.08.2023, fot. A. Tyc) i w drugiej połowie września (prawe, 20.09.2023, fot. A. Czyłok)

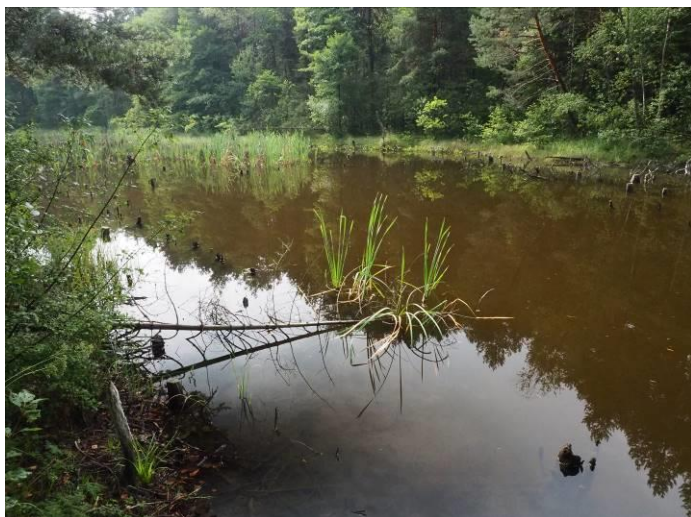
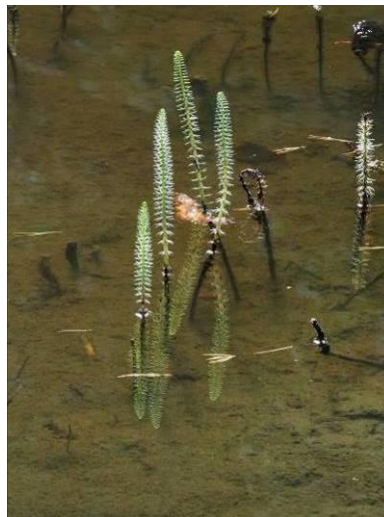
Pomimo wahań w stawie nr 8 utrzymuje się stale odpowiedni poziom wody dla funkcjonowania zarówno roślinności wodnej (pałka szerokolistna - lewe, przętka pospolita – prawe), jak i nadbrzeżnych płatów roślinności torfowiskowej (fotografie w sprawozdaniu z sierpnia 2022) (29.08.2023), fot. A. Tyc

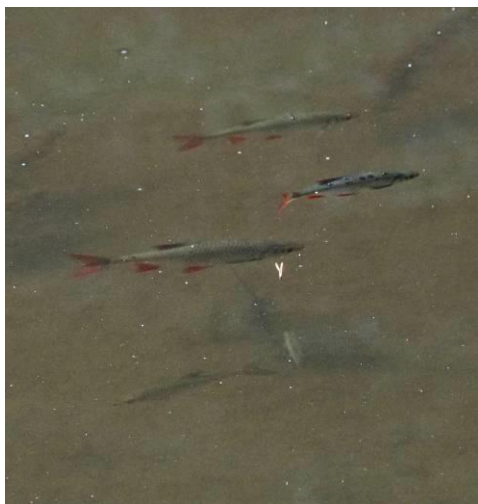
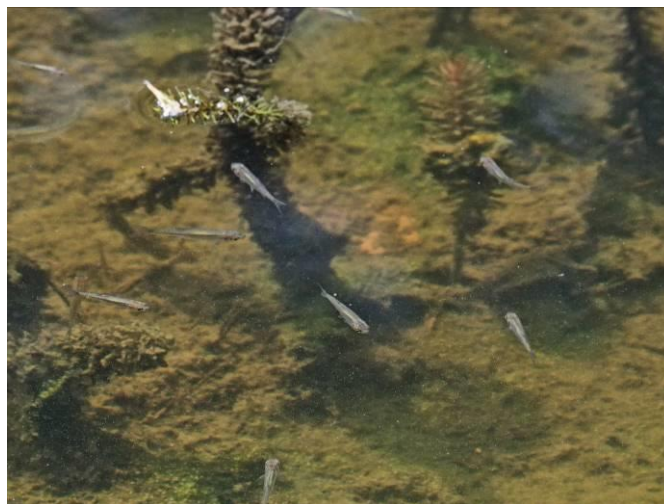
W nieużytkowanym do rekreacji wędkarskiej i niezarybianym stawie nr 8 w Karnej utrzymują się stale dość duże ilości ryb, głównie wzdręgi (lewe); tegoroczny narybek (prawe) (29.08.2023), fot. A. Tyc

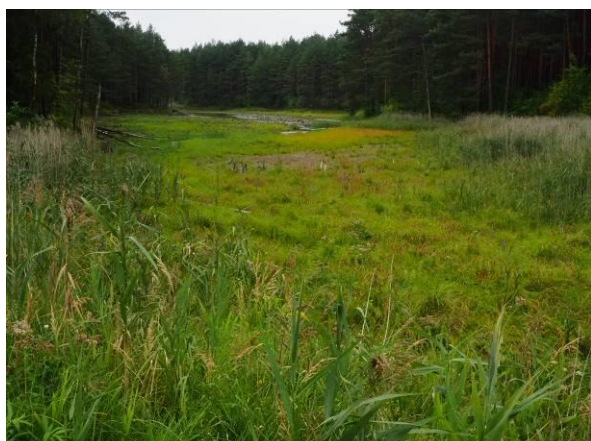
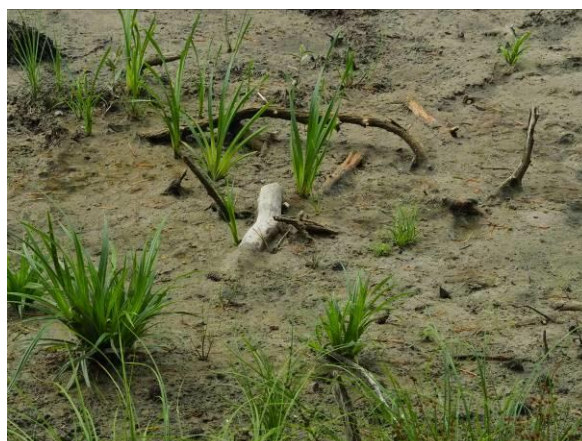
Wilgotne piaski i mułki stawu nr 9 w Karnej podlegają sukcesji roślinności – wkraczają tu trzcinowiska, szuwar pałki szerokolistnej (lewe) oraz jeżogłówki gałęzistej (prawe) (29.08.2023), fot. A. Tyc

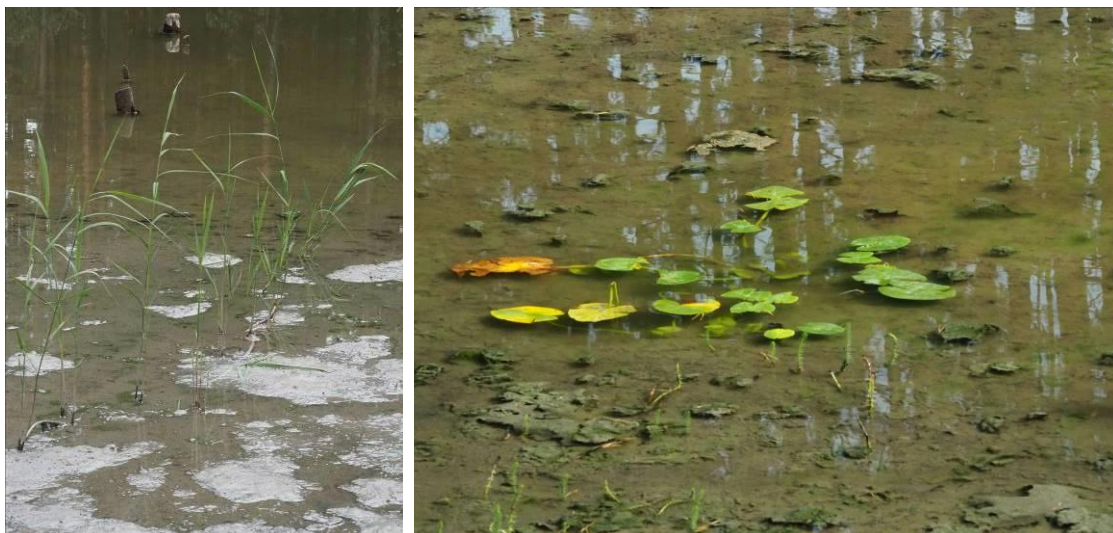
W drugiej połowie sierpnia udroźniony został roznos Sztolni Bolesławskiej i Ponikowskiej powyżej ujścia do Białej w Laskach – pogłębione zostało koryto roznosu w miejscu rozebranej tamy bobrowej (lewe) oraz wykoszone zostały pas roślinności wzdłuż brzegów (prawe) (19.08.2023), fot. A. Tyc

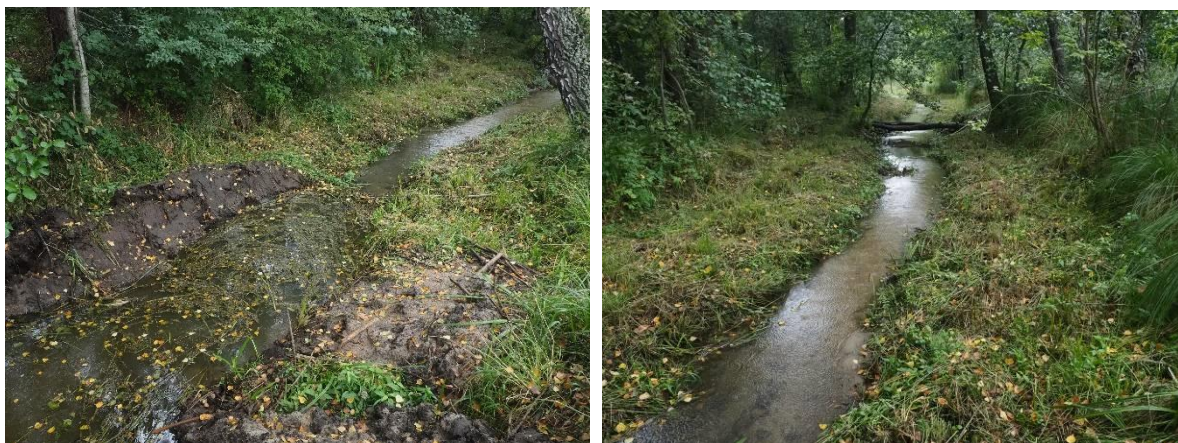
Ujściowy odcinek Dąbrówki (lewe, 7.08.2023) oraz strefa połączenia Dąbrówki i roznosu Sztolni Bolesławskiej i Ponikowskiej (niewyraźny dopływ z lewej) z rzeką Białą (29.08.2023), fot. A. Tyc

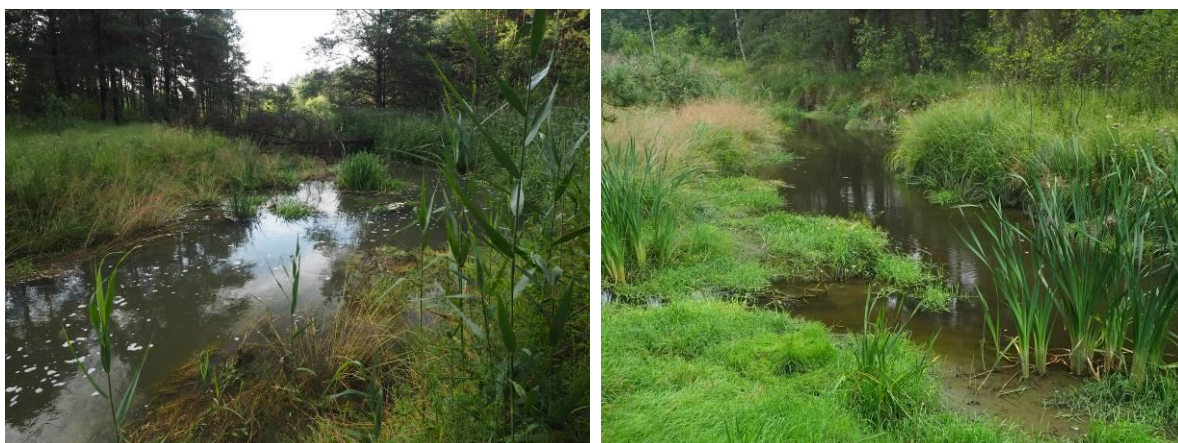
Pełnokorytowy przepływ w Białej tuż po intensywnych opadach na początku sierpnia – środkowa część doliny rzeki Białej (6.08.2023), fot. M. Stobierski

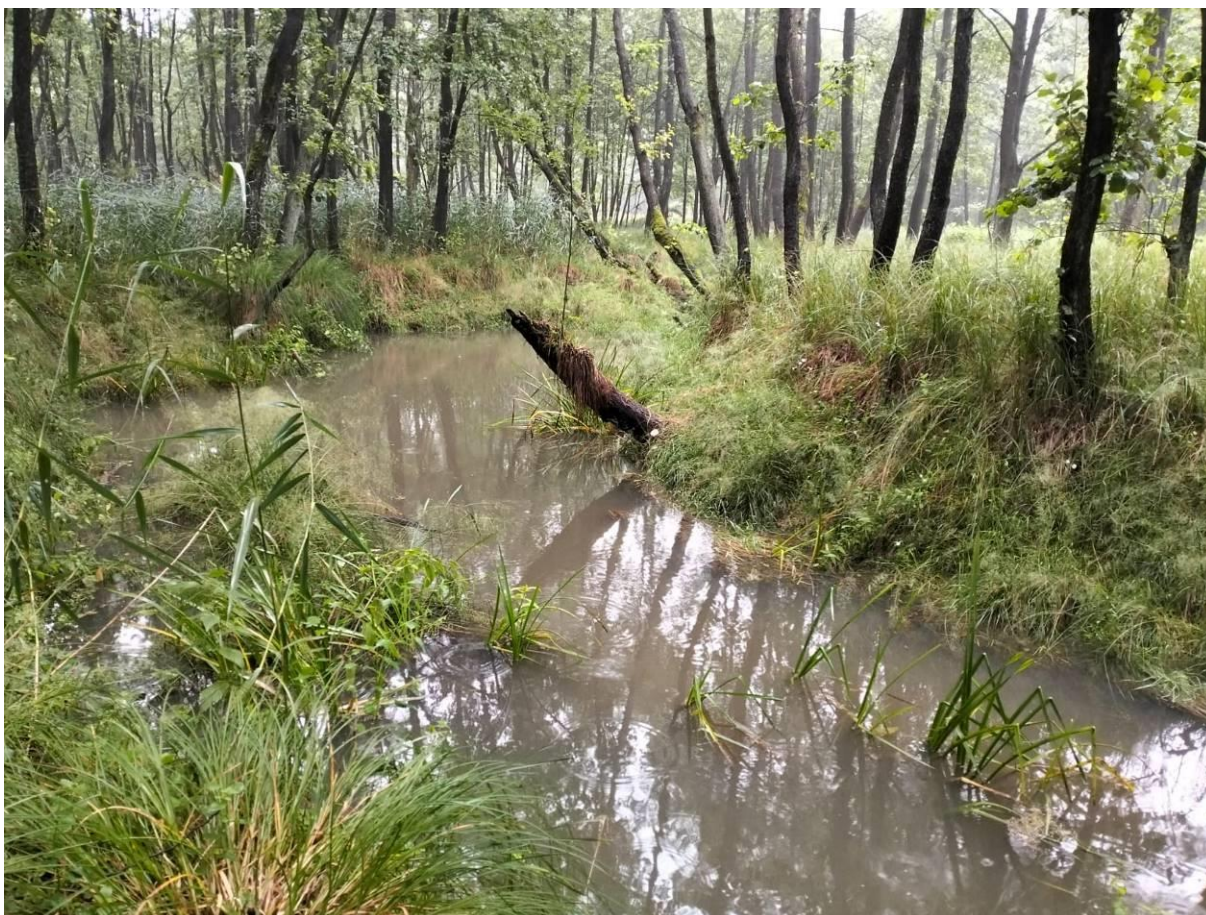
W sierpniu i wrześniu notowane były stosunkowo wysokie stany wód na Białej – widok charakterystycznego miejsca na rzece na zakolu poniżej mostu w Kuźniczce Nowej (lewe, 29.08.2023, fot. A. Tyc) i (prawe, 20.09.2023, fot. A. Czyłok)

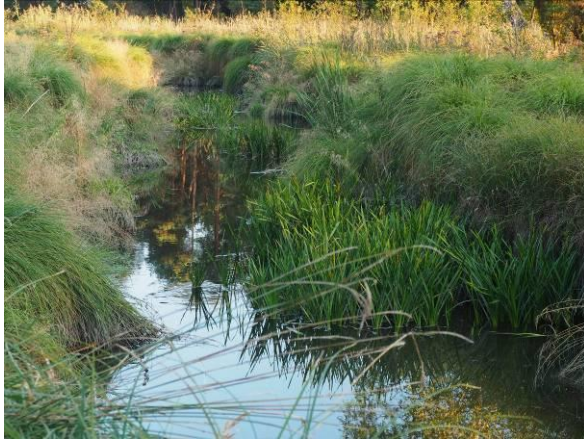
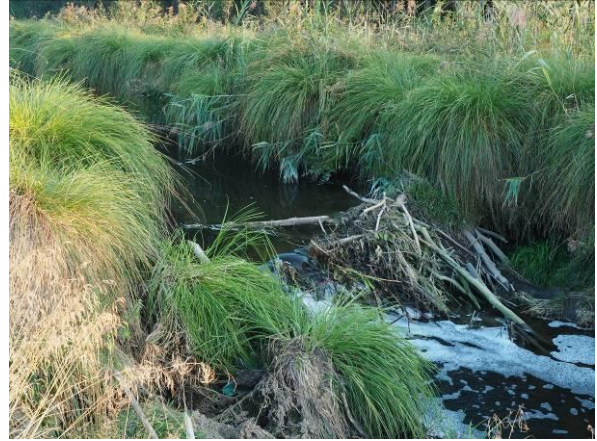
Ślady aktywności bobrów w sąsiedztwie mostu w Kuźniczce Nowej – świeżo ogryzione gałęzie u wylotu nory (lewe, 29.08.2023) oraz niewielka tama piętrząca rzekę tuż powyżej mostu (prawe, 5.08.2023), fot. A. Tyc

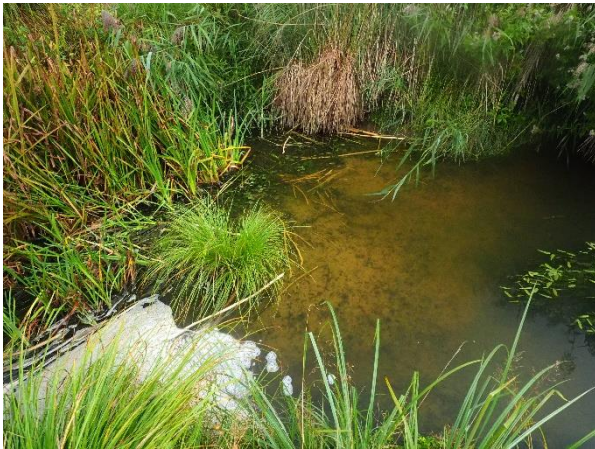
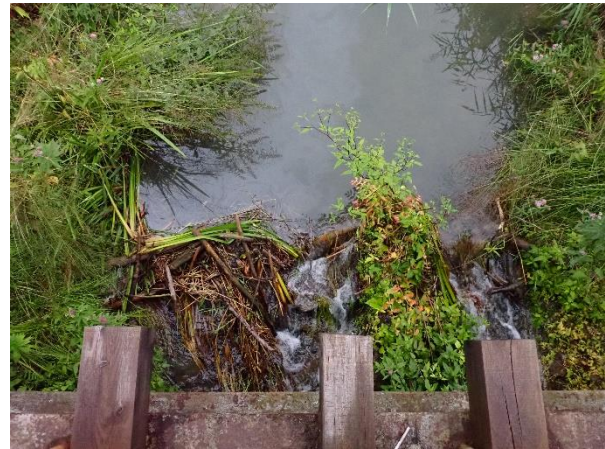
Koryto Białej w Kuźniczce Nowej w pełni sezonu wegetacyjnego i po okresie intensywnych opadów deszczu – punkt monitorowany powyżej mostu (lewe) i przy zakolu pod linią wysokiego napięcia (prawe) (7.08.2023), fot. A. Tyc

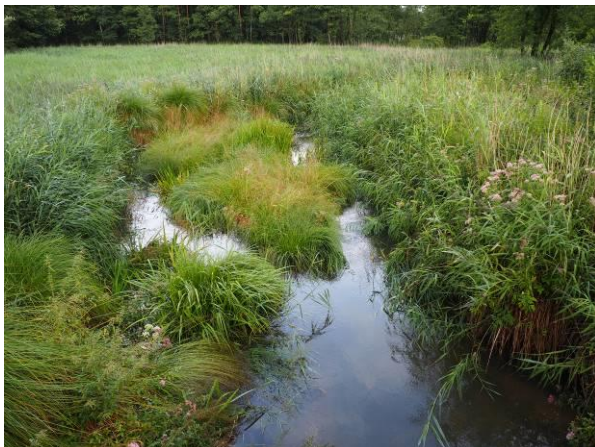
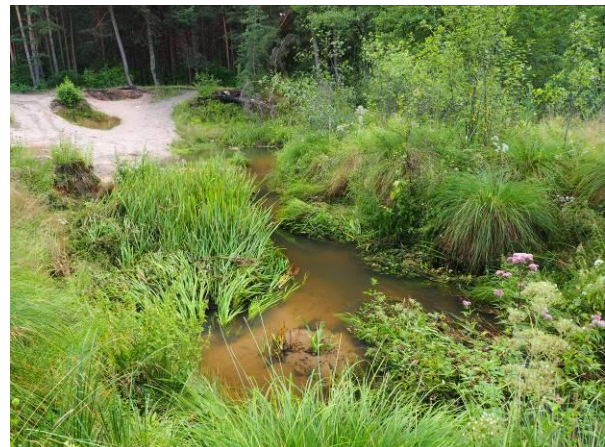
Koryto Białej w Kuźniczce Nowej ok. 100 m przed ujściem do Białej Przemszy w pełni sezonu wegetacyjnego było intensywnie zarośnięte roślinami wodnymi (rdestniacą pływającą *Potamogeton natans*, potoczniakiem wąskolistnym *Berula erecta*, jeżogłówką gałęzistą *Sparganium erectum*, i rzęsą *Lemna* sp.) (5.08.2022), fot. A. Tyc

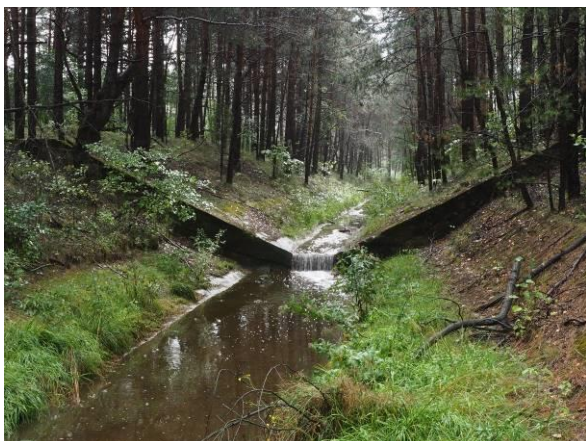
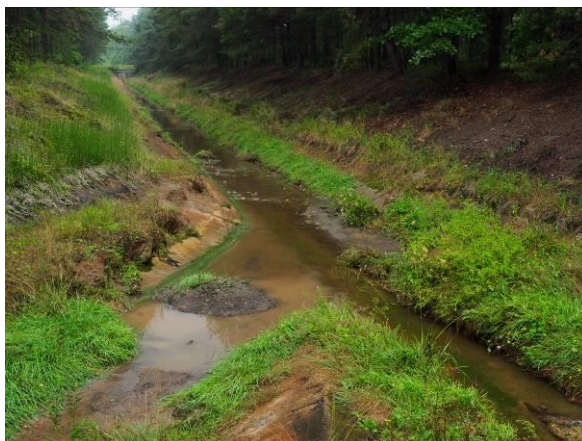
Dopływ wód z oczyszczalni ścieków w Olkuszu (lewe) i jego połączenie z dawnym odpływem wód dołowych w okolicy szybu „Dąbrówka” (prawe) (29.08.2023), fot. A. Tyc

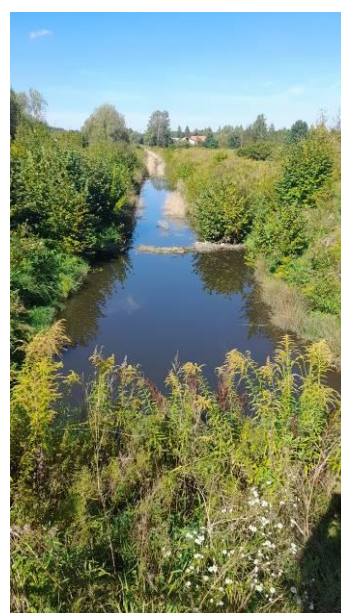
Koryto ciek Dąbrówka na terenie Kolonii Ujków silnie zarośnięte śmiałkiem darniowym *Deschampsia caespitosa*, z kępą pałki szerokolistnej *Typha latifolia* (lewe, 7.08.2023, fot. A. Tyc) oraz kaskada dwóch tam poniżej mostu w ciągu ulicy Bolesławskiej (prawe, 20.09.2023, fot. A. Czyłok)

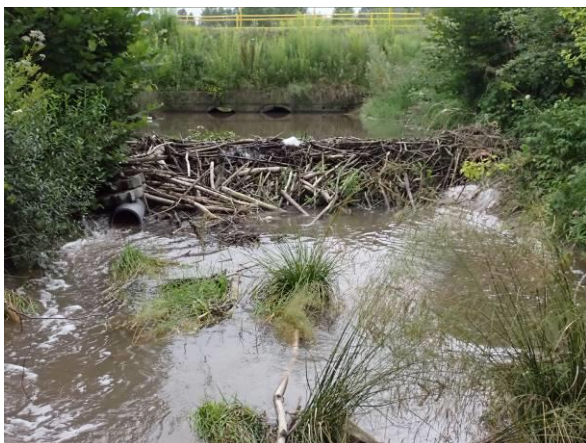
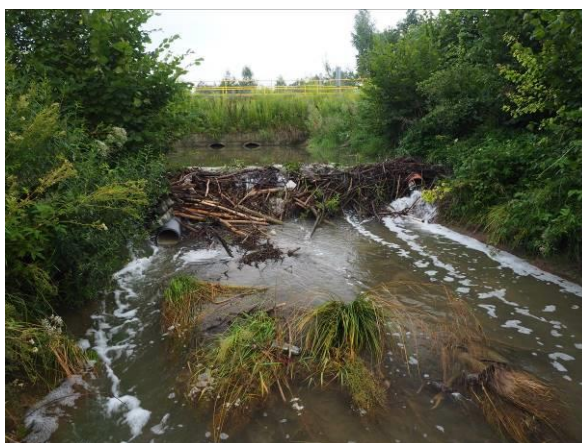
Tamy bobrowe zbudowane na Dabrówce powyżej mostu w ciągu ul. Bolesławskiej w czasie intensywnych opadów deszczu (5.08.2023), fot. A. Tyc

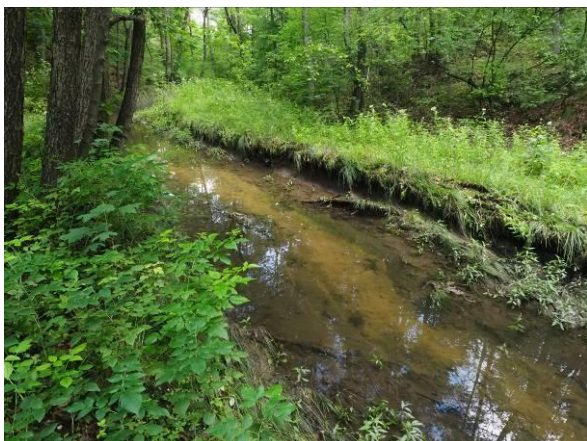
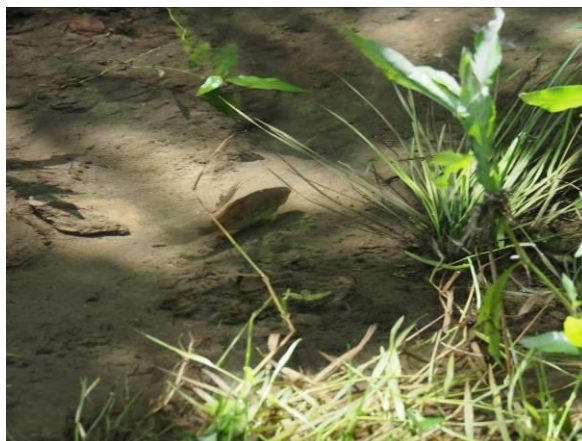
Nagromadzenie materii organicznej i śmieci poniżej mostu drogi z Bukowna do Jaworzna (lewe) oraz ławice piasku w korycie na wysokości parkingu przy ul. Bukowskiej (prawe) po ekstremalnym przepływie w Sztole w lipcu 2023 (4.08.2023), fot. A. Tyc

Okresowe przepływy mają w korycie Sztoły gwałtowny charakter i prowadzą do przenoszenia osadów (iłów i piasku) oraz śmieci na duże odległości w dół doliny. W tym aspekcie ponownie podkreślamy konieczność kontynuowania procesu wysprzątania koryta Sztoły ze śmieci bytowych, zarówno tych starych, jak i tych, które pojawiły się w tym sezonie wakacyjnym.

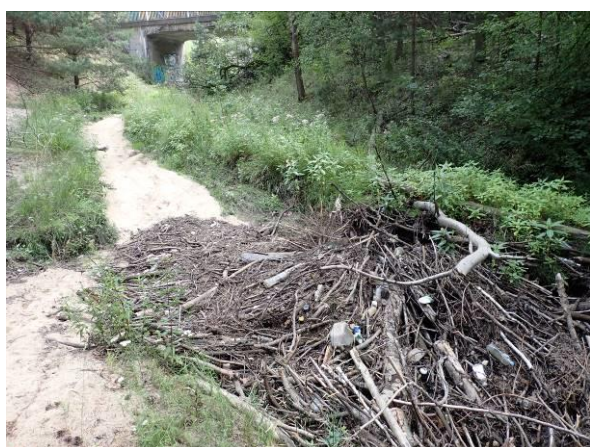
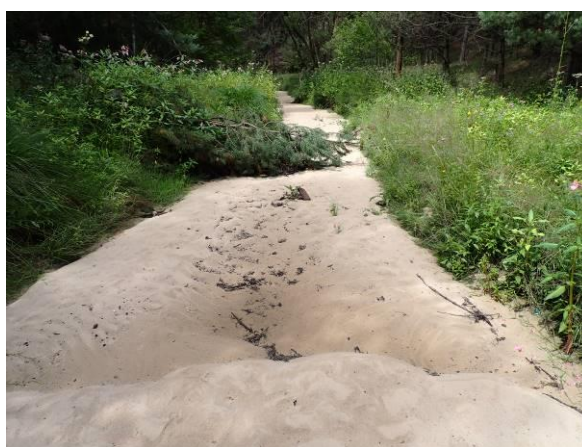
Śmieci w korycie Sztoły na zapleczu zabudowań ul. Reymonta w Bukownie (10.08.2023), fot. A. Tyc

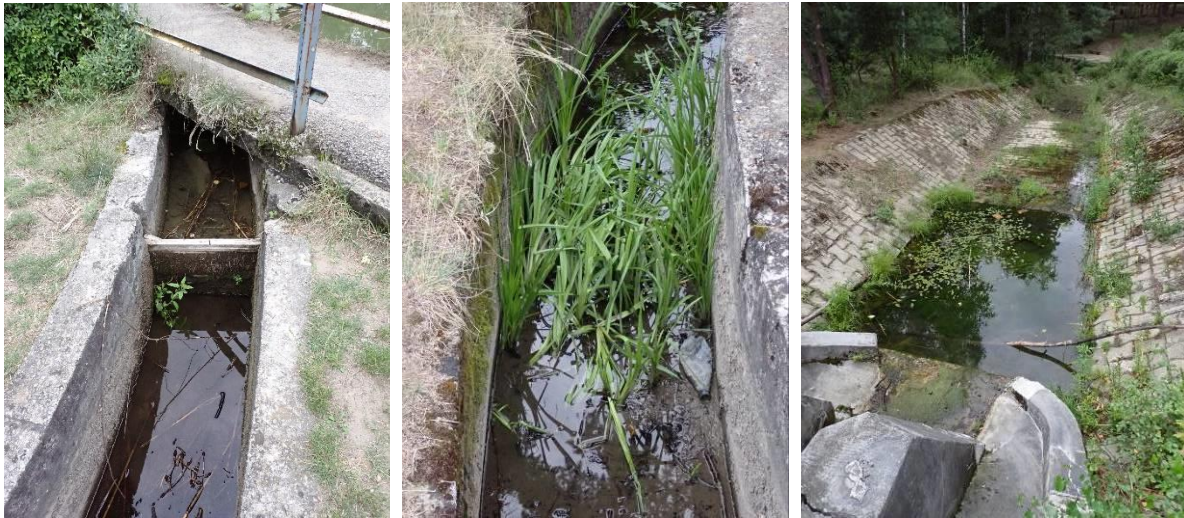
Zbiornik poniżej zapory na stawach przy Leśnym Dworze, pomimo niewielkiej powierzchni, pełni od dwóch lat ważną rolę przyrodniczą – jest siedliskiem organizmów wodnych, w tym płazów (10.08.2023)

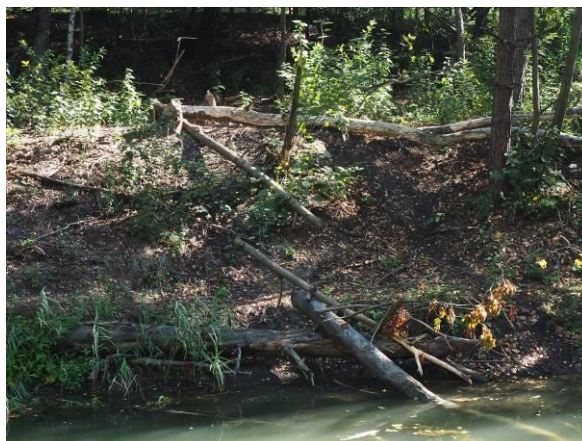
Tylny staw przy Leśnym Dworze – ślady działalności bobrów pochodzące z ostatnich dwóch sezonów (21.09.2023), fot. A. Tyc
