**Sprawozdanie z monitoringu przyrodniczego i nadzoru nad działaniami ograniczającymi skutki ekologiczne w związku z zakończeniem odwadniania kopalni „Olkusz-Pomorzany”  
październik 2023**

Sprawozdanie obejmuje następujące zagadnienia:

1. monitoring przyrodniczy w dolinie Białej, w tym zespołu stawów w Laskach i Karnej;
2. monitoring przyrodniczy w dolinie Sztoly, ze szczególnym uwzględnieniem odcinka górnego – od źródła w Żuradzie do stawów przy Leśnym Dworze;
3. monitorowanie siedliska bobrów w Dąbrówce;

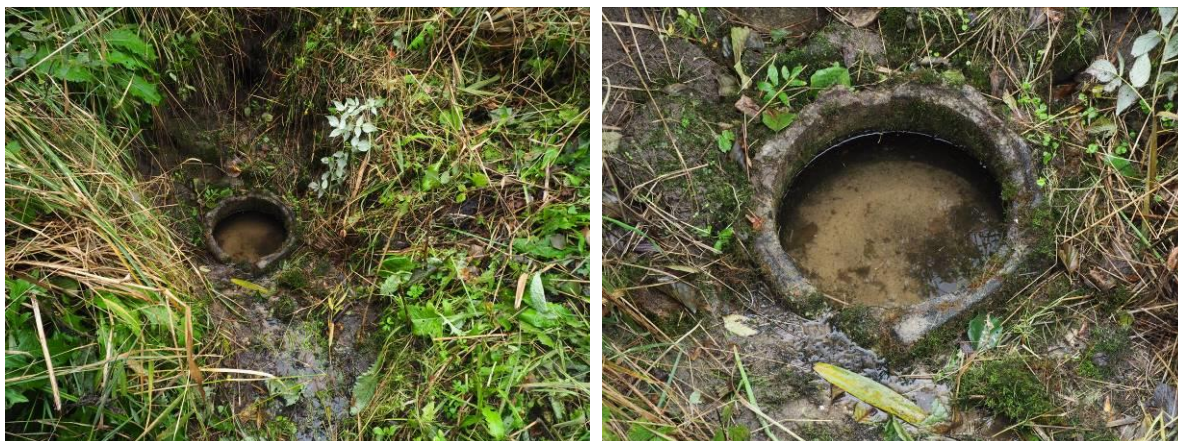
Sącząca się woda z cembrowiny obudowanego źródła na lewym brzegu Białej w Kuźniczce Nowej – odpływ zanika w podłożu i brak jest charakterystycznego pulsowania piasku pod wpływem ascencyjnego wypływu wody w źródle (20.10.2023), fot. A. Tyc

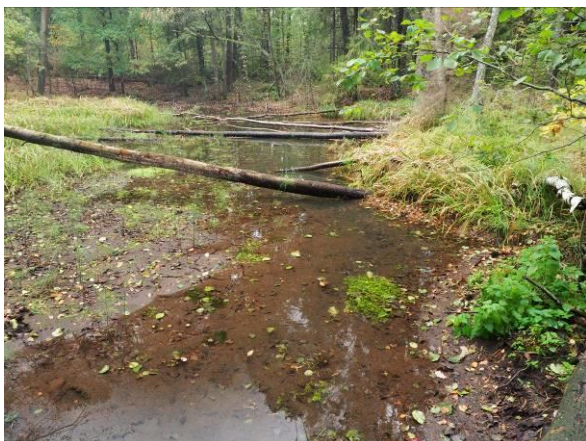
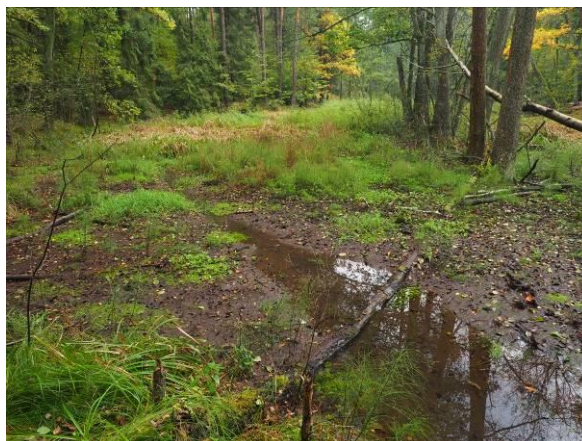
Stan napętnienia stawu bobrowego w środkowej części doliny Białej, odtworzonego przez bobry w 2022 r. u wylotu zespołu dużych wąwozów w Lasach Krzykawskich (20.10.2023), fot. A. Tyc

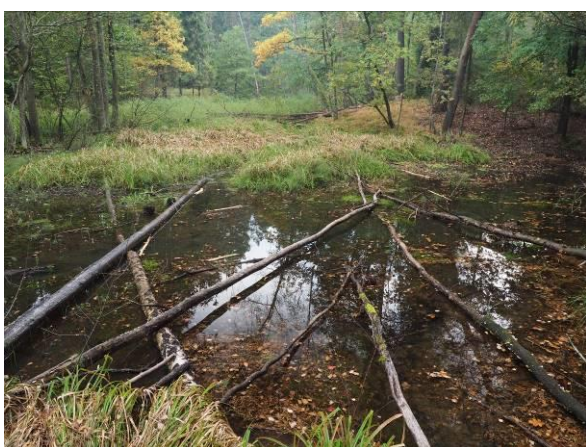
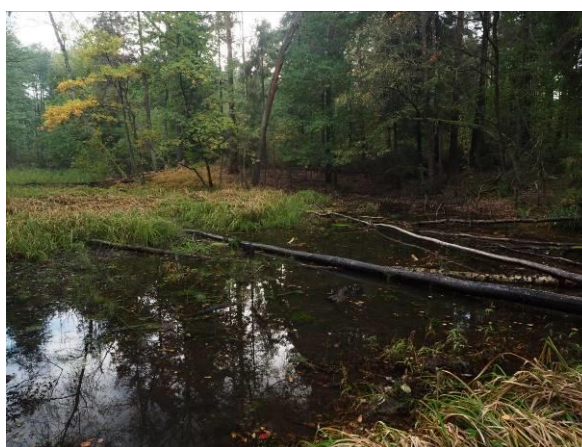
Głębsza część stawu bobrowego u wylotu wąwozów w Lasach Krzykawskich, z drzewami powalonymi w poprzednim sezonie (20.10.2023), fot. A. Tyc

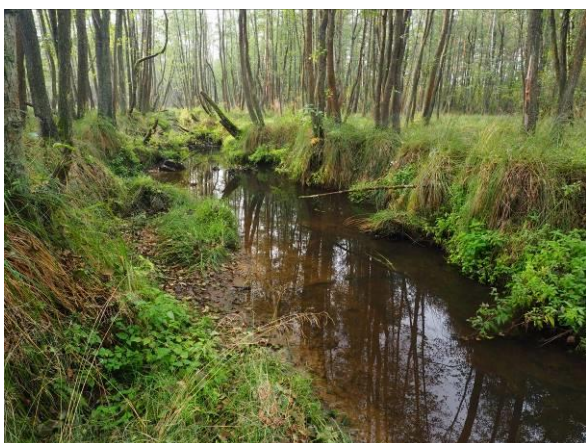
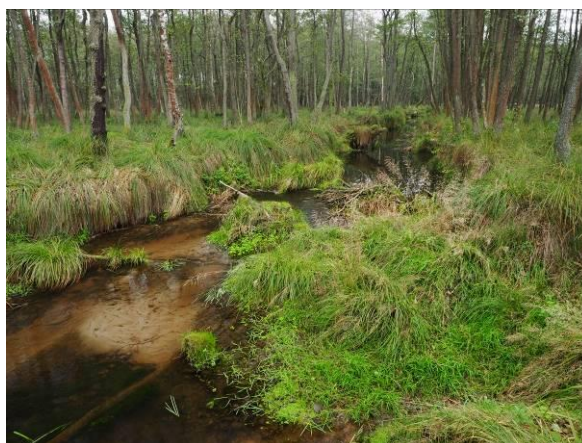
Stan wody w korycie Białej w jej środkowym biegu – widoczna duża przejrzystość wody oraz liczne łachy piaszczyste, będące efektem zwiększonych przepływów w czasie wezbrań opadowych w 2023 r. (20.10.2023), fot. A. Tyc

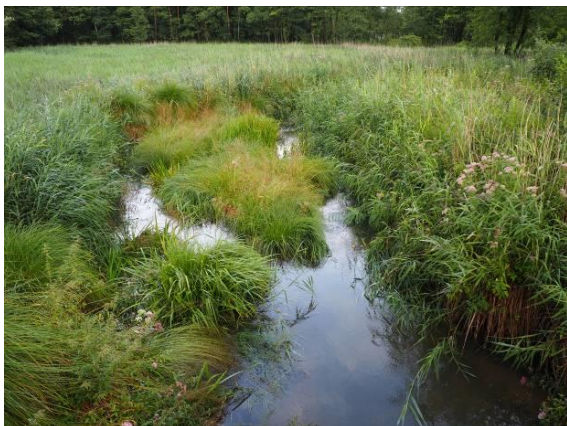
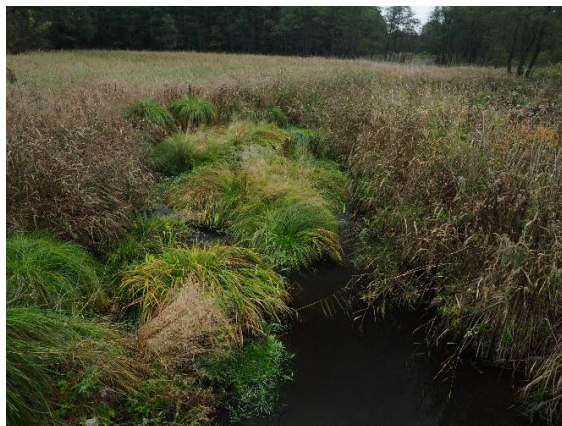
Stan koryta Białej w Kuźniczce Nowej – punkt monitorowany powyżej mostu – w pełni sezonu wegetacyjnego (lewe, 7.08.2023) i w drugiej połowie października (prawe, 20.10.2023), fot. A. Tyc

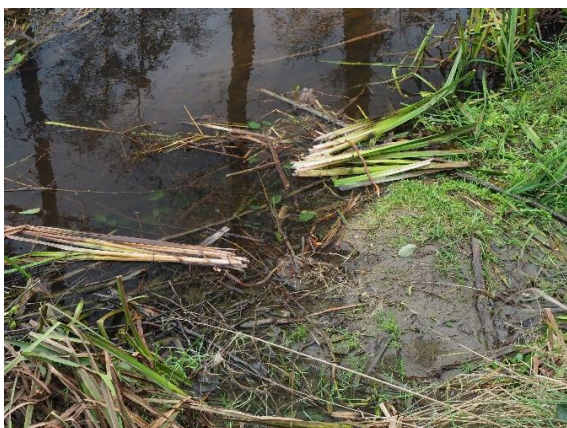
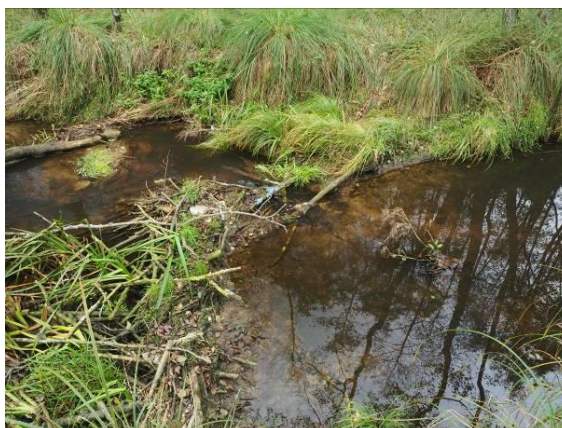
Ślady żerowania bobrów w korycie rzeki – zgrzyzone kłęczka pałki szerokolistnej (lewe) w sąsiedztwie niewielkiej tamy w środkowym biegu Białej (prawe) (20.10.2023), fot. A. Tyc

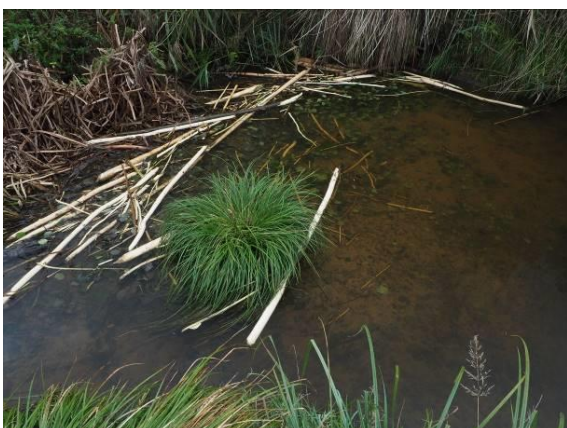
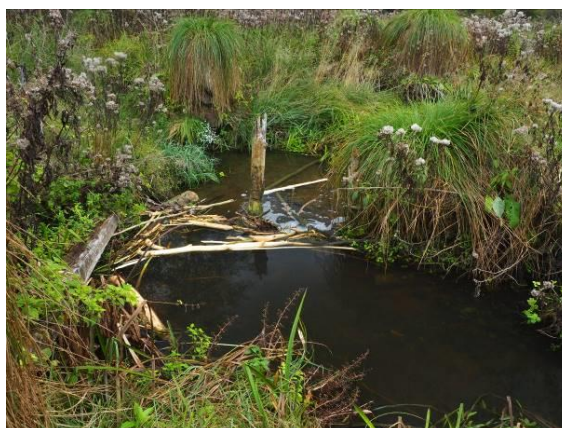
Ślady intensywnego żerowania bobrów w sąsiedztwie nory poniżej mostu w Kuźniczce Nowej (20.10.2023), fot. A. Tyc

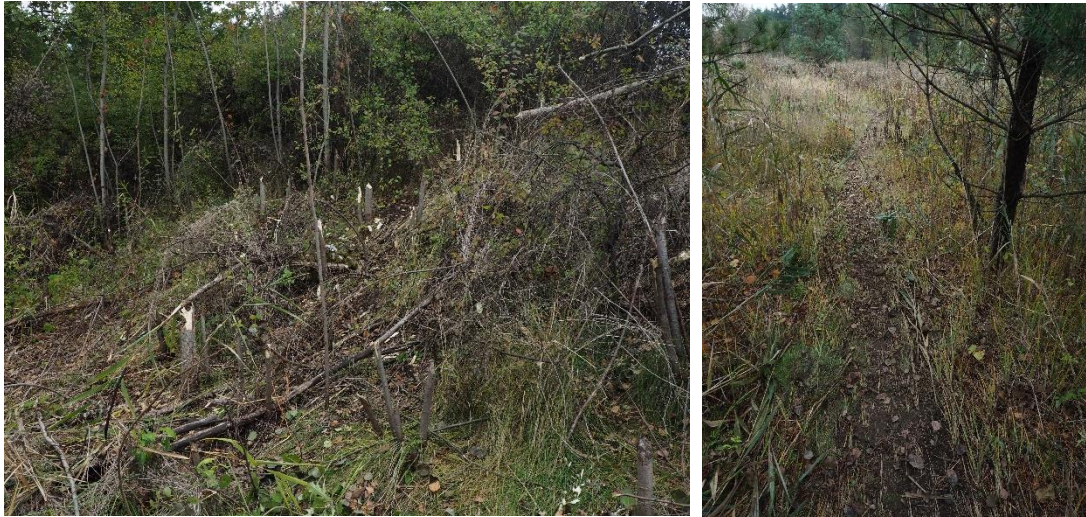
Intensywnie ścinane przez bobry osiki i wierzy (lewe) i ścieżka bobrowa (prawe) w dolnej części doliny Białej, poniżej mostu w Kuźniczce Nowej, fot. A. Tyc

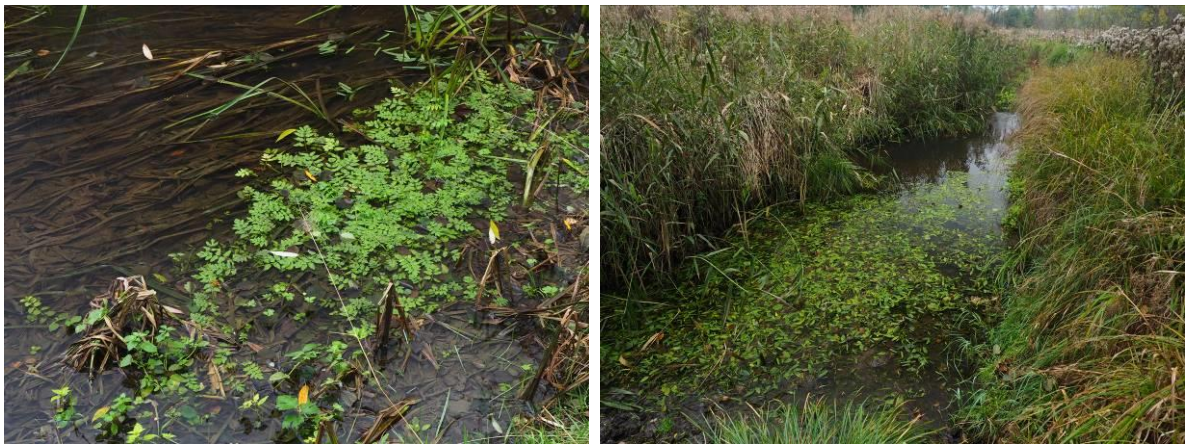
Płat potocznika wąskolistnego *Berula erecta* (lewe) i rdestnicy pływającej *Potamogeton natans* (prawe) w dolnym odcinku koryta Białej (20.10.2023), fot. A. Tyc

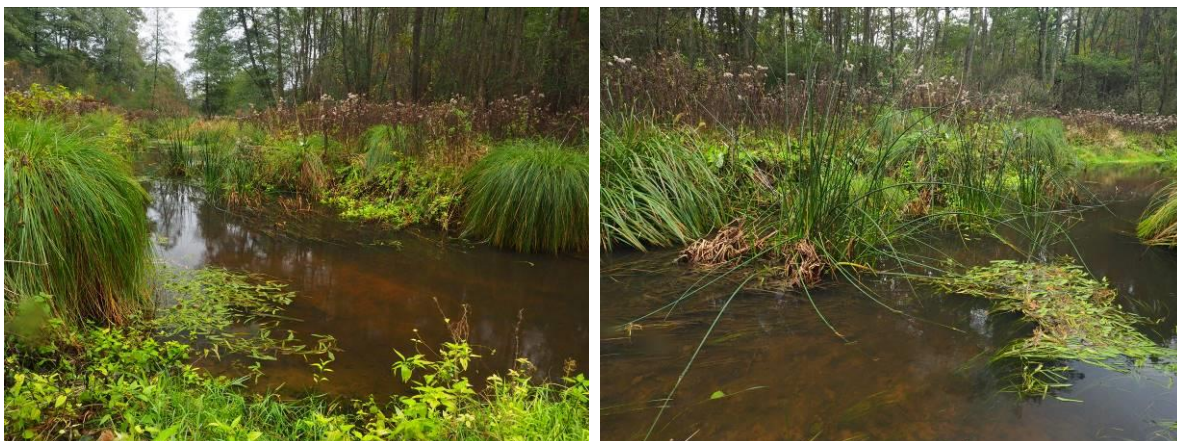
Dolny odcinek koryta Białej ma charakter płytkiego rozlewiska porośniętego bujną roślinnością wodną – m.in. jeżogłówką gałęzistą *Sparganium erectum*, różnymi gatunkami rdestnic *Potamogeton* i oczeretem jeziornym *Schoenoplectus lacustris*, z brzegami porośniętymi turzycą prosową *Carex paniculata* i sadźcem konopiastym *Eupatorium cannabinum* (20.10.2023), fot. A. Tyc

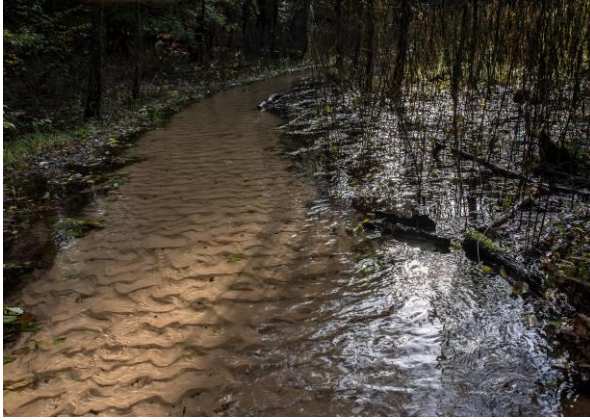
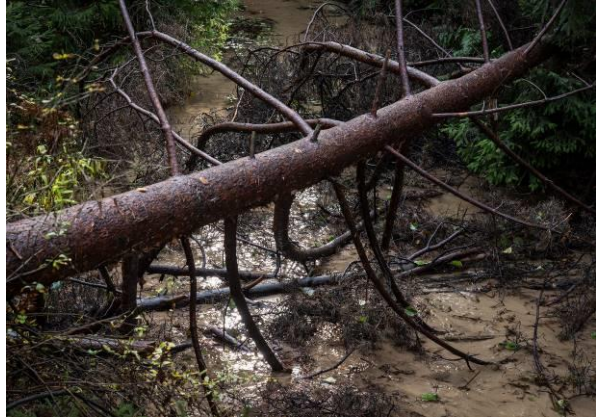
Koryto Sztoły w odcinku źródłowym powyżej przysiółka Polis (28.10.2023), fot. M. Stobierski

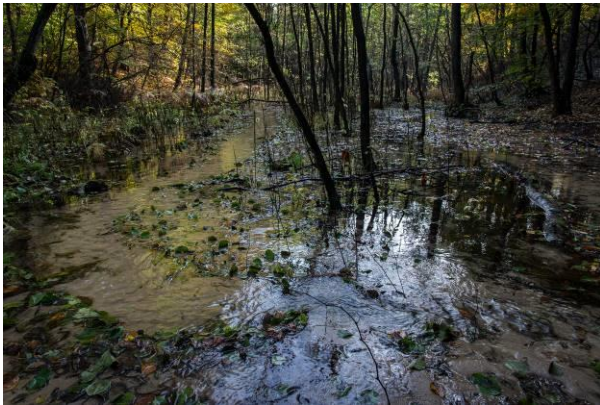
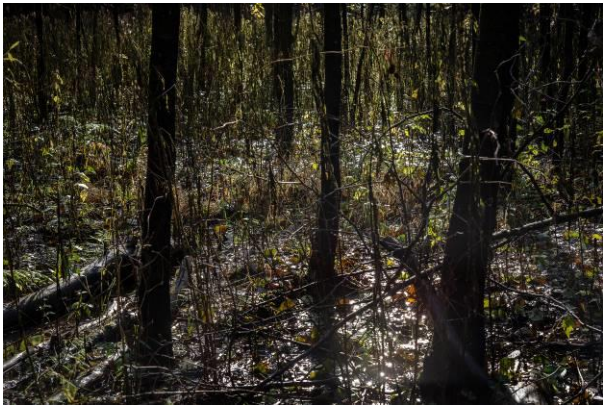
Rozlewiska Sztoły poniżej przysiółka Polis (28.10.2023), fot. M. Stobierski

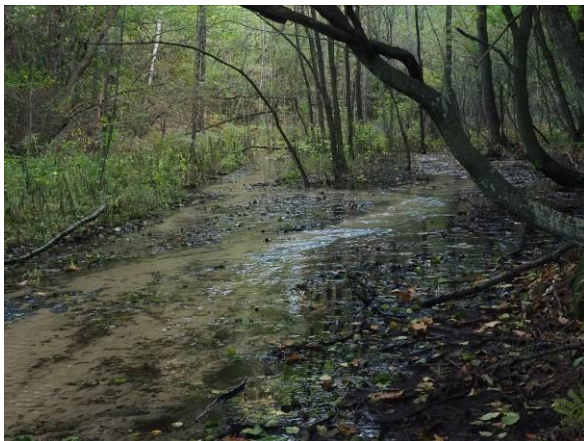
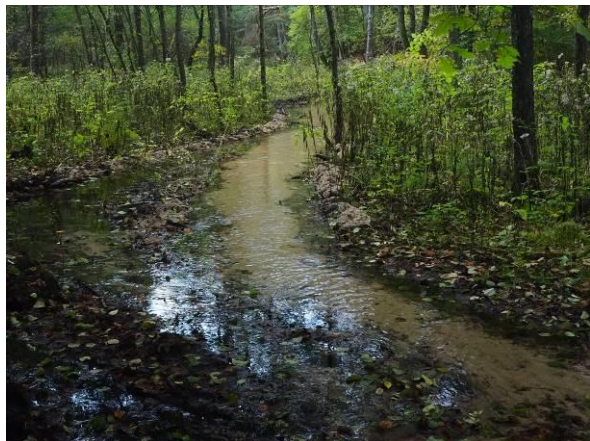
Fragment rozlewisk koryta Sztoły pomiędzy dwoma przysiółkami młyńskimi – Polis i Podpolis (13.10.2023), fot. A. Tyc

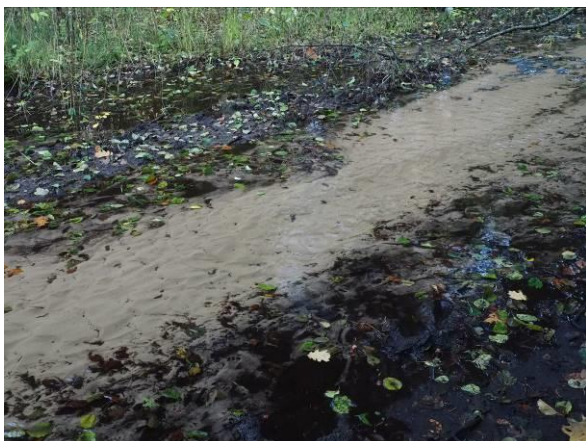
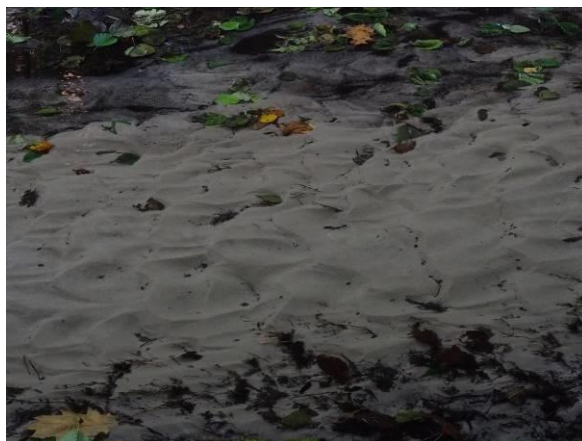
Piaszczyste dno fragmentu koryta, którym woda zaczęła płynąć tej jesieni (13.10.2023), fot. A. Tyc

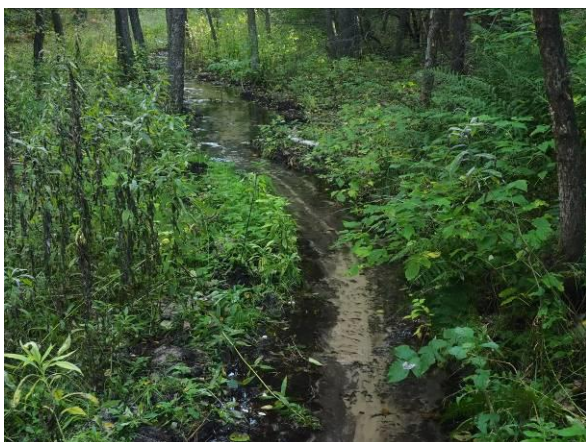
Świeżo wykształcone koryto Sztoły wśród ziołorośli powyżej przysiółka Podpolis (13.10.2023), fot. A. Tyc

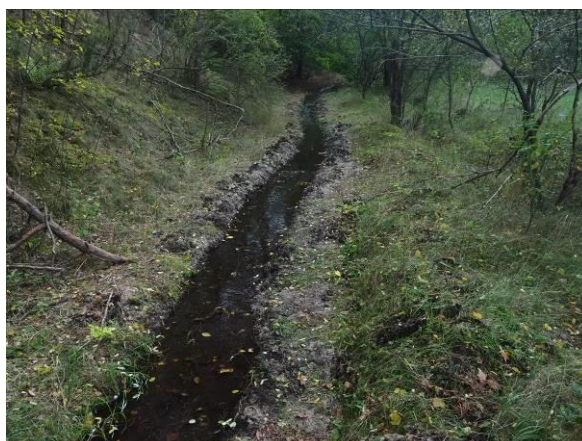
Sztucznie poszerzona i pogłębiona struga wody powyżej zabudowań w Podpolis, miejscami widoczne są fragmenty czarnej folii użytej przez mieszkańców w czasie prób uszczelnienia koryta w przeszłości (13.10.2023), fot. A. Tyc

wykształcić swoje koryto wśród ziołorośli i krzewów silnie zarośniętej doliny. Miejscami woda rozlała się na całą szerokość dna doliny. Prawdopodobnie w obawie przed wtargnięciem wody na teren posesji w sąsiedztwie dawnych młynów w Podpolis, jej właściciele uregulowali przepływ, pogłębiając i poszerzając koryto rzeki.

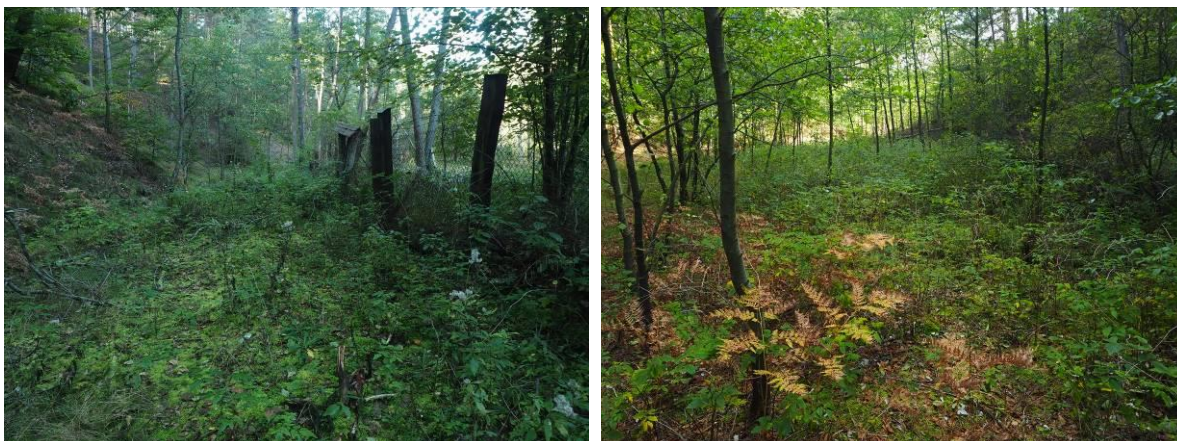
Fragment ogrodzenia stawów (lewe) oraz zarośnięte ziołoroślami i młodymi drzewami dno doliny Sztoły (prawe) poniżej dawnego młyna w Podpolis (13.10.2023), fot. A. Tyc

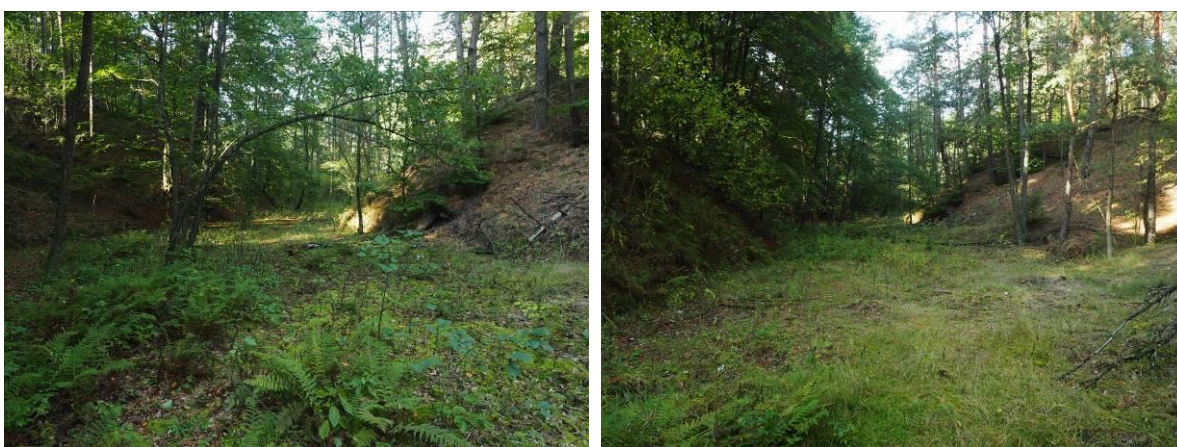
Szeroki fragment doliny Sztoły w połowie suchego odcinka między Podpolis i stawami przy Leśnym Dworze (13.10.2023), fot. A. Tyc

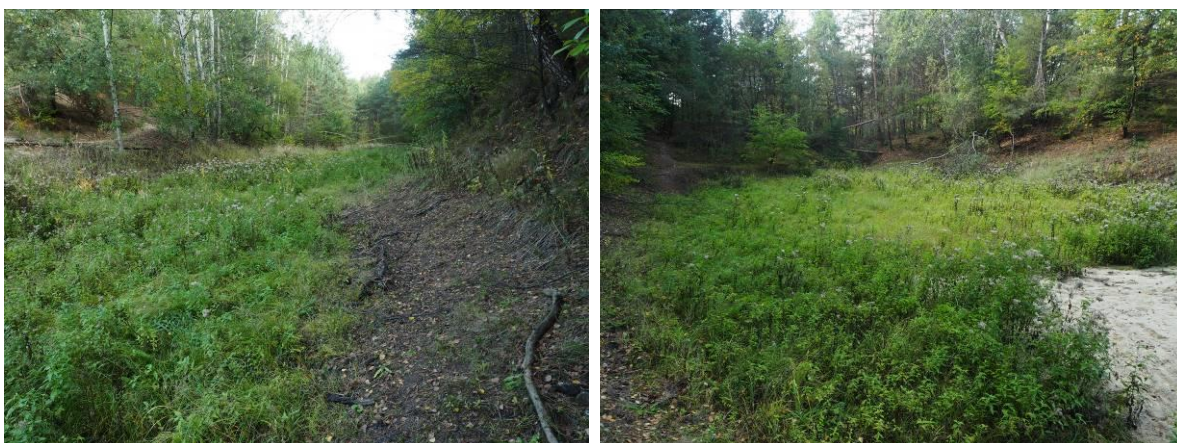
Wilgociolubne ziołorośla – m.in. mięty długolistnej *Mentha longifolia* i sadźca konopiastego *Eupatorium cannabinum* w dolinie Sztoły powyżej górnego (tylnego) stawu przy Leśnym Dworze (13.10.2023), fot. A. Tyc

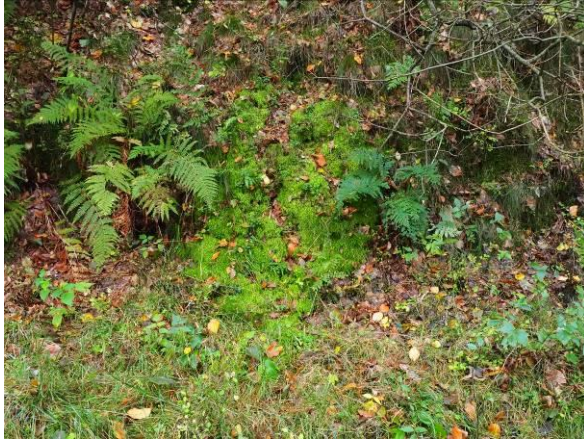
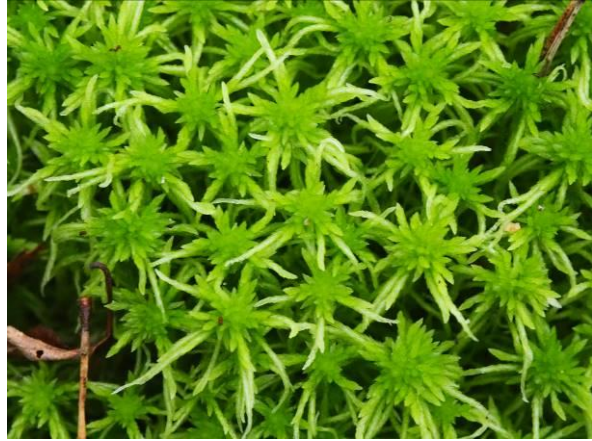
Jeden z wielu płatów mchów – torfowców *Sphagnum* pod zboczem suchego odcinka doliny Sztoły między Podpolis i Leśnym Dworem w Bukownie (13.10.2023), fot. A. Tyc

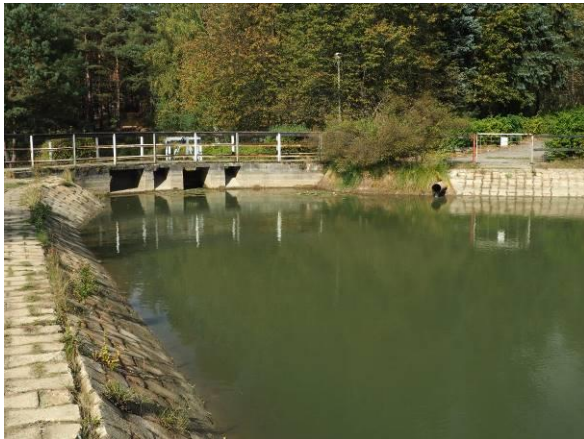
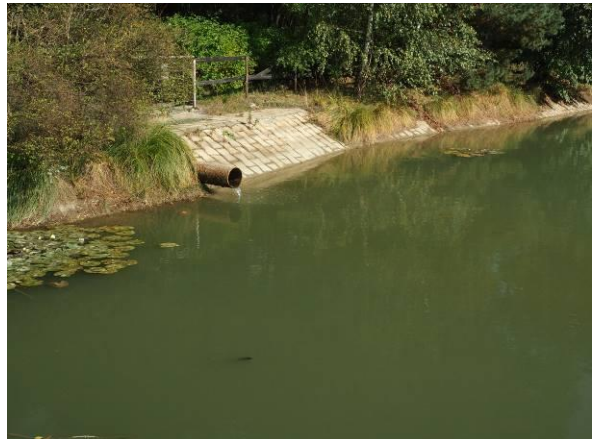
Stan napełnienia głównego stawu przy Leśnym Dworze w połowie października 2023 r. (13.10.2023), fot. A. Tyc

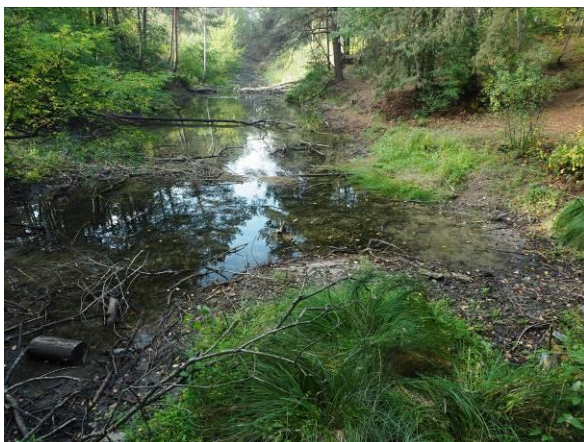
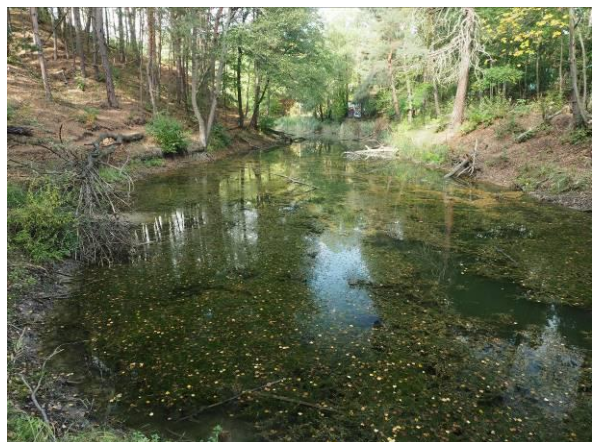
Stan napełnienia górnego stawu przy Leśnym Dworze, będącego siedliskiem bobrów (13.10.2023), fot. A. Tyc

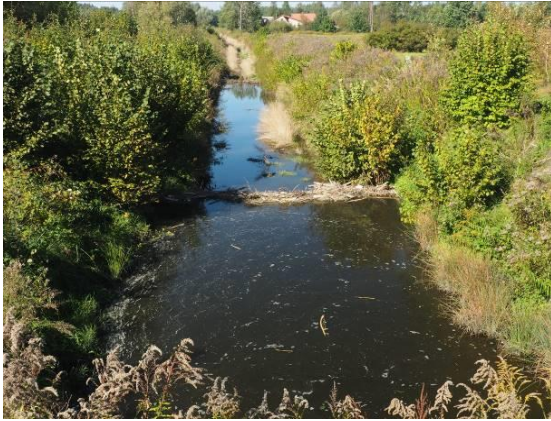
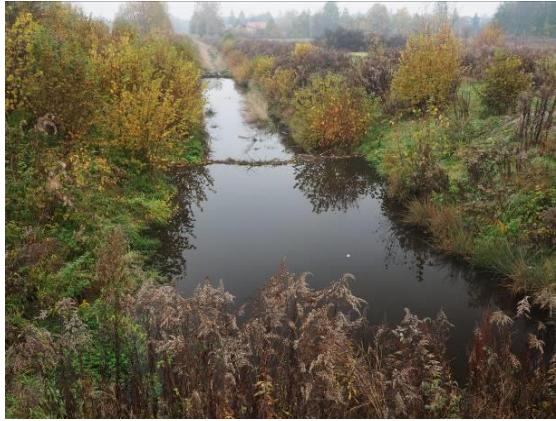
Kaskada dwóch zalewisk bobrowych poniżej mostu ul. Bolesławskiej – stan na początku (3.10.2023, lewe) i w drugiej połowie (20.10.2023, prawe) października, fot. A. Tyc

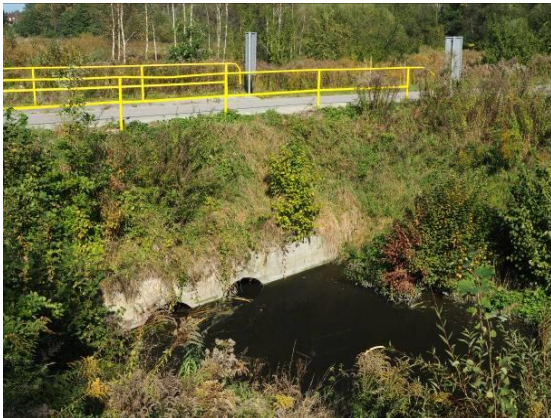
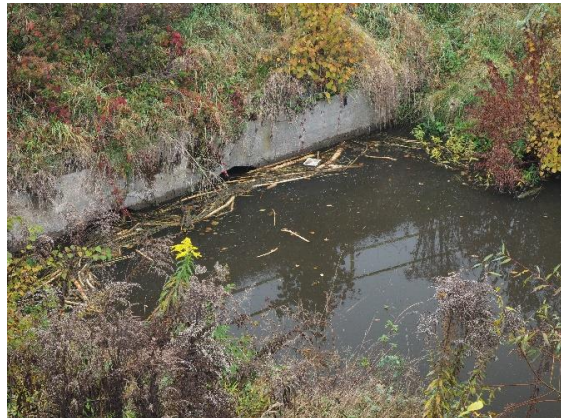
Stan piętrzenia wody przy przepustach mostu ul. Bolesławskiej – na początku (3.10.2023, lewe) i w drugiej połowie (20.10.2023, prawe) października, fot. A. Tyc

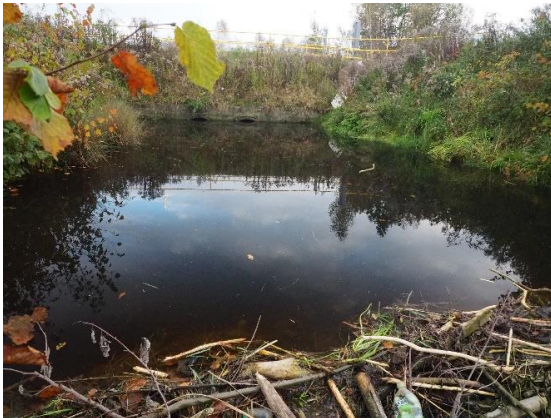
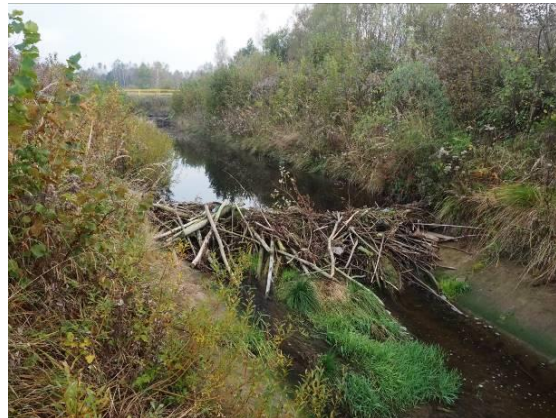
Tama przy moście ul. Bolesławskiej (lewe) i kolejna tama poniżej tego mostu (prawo) (20.10.2023), fot. A. Tyc

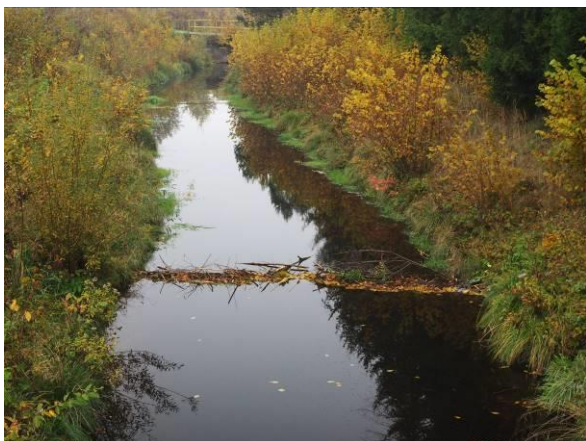
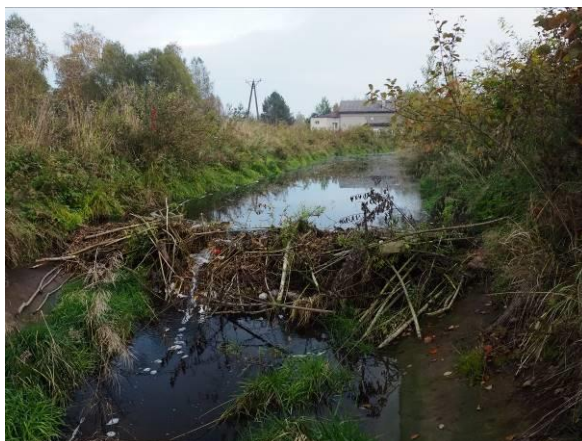
Tama i zalewisko poniżej mostu ul. Długiej (27.10.2023, lewe) oraz między tym mostem a drogą nr 94 (20.10.2023, prawe), fot. A. Tyc

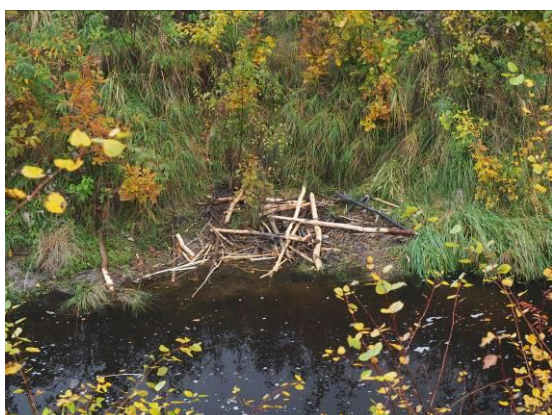
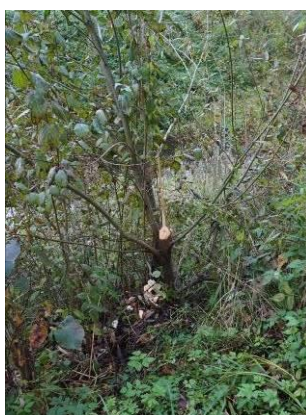
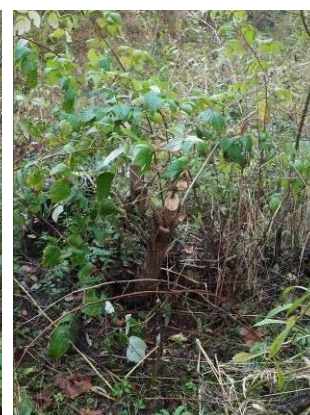
Skład ogryzionych fragmentów gałęzi przy wejściu do nory (27.10.2023, lewe) oraz świeżo ścięte młode drzewa, które wyrosły na brzegach Dąbrówki (20.10.2023, środkowe i prawe), fot. A. Tyc
