**Sprawozdanie z monitoringu przyrodniczego i nadzoru nad działaniami ograniczającymi skutki
ekologiczne w związku z zakończeniem odwadniania kopalni „Olkusz-Pomorzany”
czerwiec 2022**

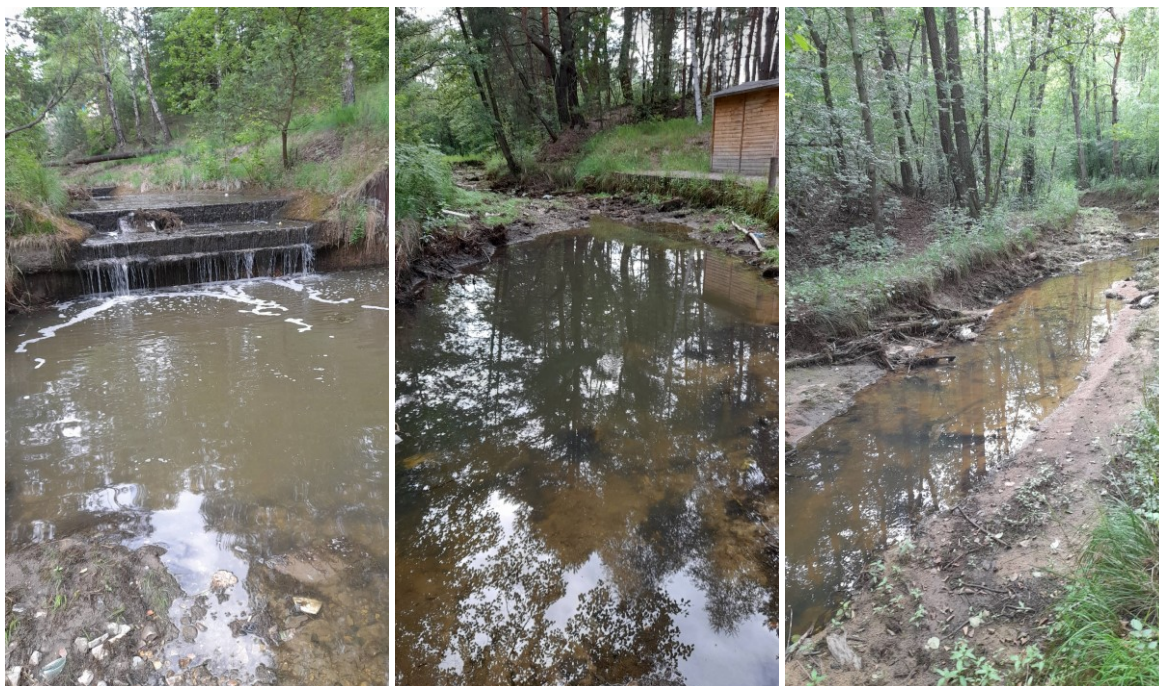
Zastoiska wody przy ujściu Baby do Sztoły i w korycie Sztoły po opadach nawaalnych w drugiej połowie czerwca 2022 r. (2.07.2022) fot. A. Czyłok

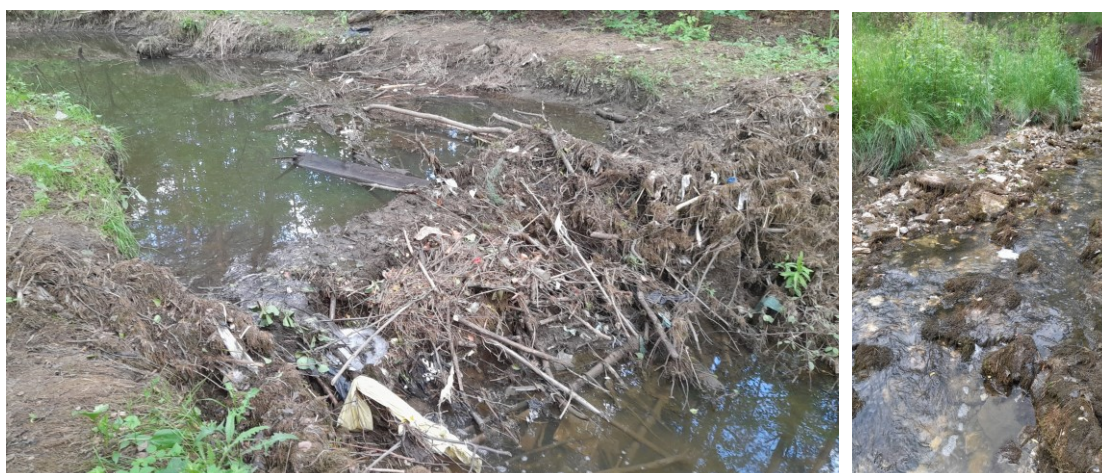
Tama bobrowa spiętrzająca wody płynące Sztołą po opadach deszczu w czerwcu (21.06.2022) fot. A. Czyłok

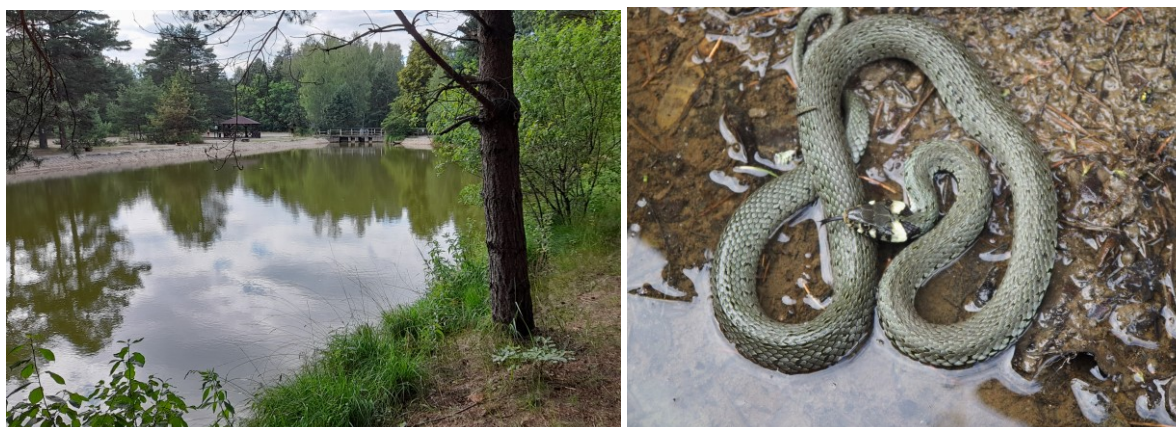
Stan napełnienia stawów przy Leśnym Dworze, pomimo ich zasilania z koryta Baby (kilkadziesiąt litrów na minutę) w czerwcu stale się zmniejszał. Niemal całkowicie wysechł betonowy zbiornik wyrównawczy przy głównym stawie, a zbiornik poniżej urządzenia piętrzącego wodę w stawach był co prawda wypełniony wodą, ale ustał odpływ do koryta Sztoły. Wysokie temperatury i duża powierzchnia stawów ułatwiały intensywne parowanie i wzmacniały efekt wspomianej w poprzednich sprawozdaniach infiltracji wody w podłoże stawów. W zbiorniku poniżej tamy były obecne jeszcze larwy płazów. Podobnie jak w maju, obserwowano tu obecność kilku osobników zaskrońca zwyczajnego *Natrix natrix* polujących na młodociane żaby i traszki.

Stan napełnienia stawów przy Leśnym Dworze w Bukownie w końcu czerwca 2022 r. (lewe) oraz zaskroniec zwyczajny *Natrix natrix* polujący na larwy płazów w zbiorniku urządzeń piętrzących wodę w stawach (prawe) fot. A. Czyłok

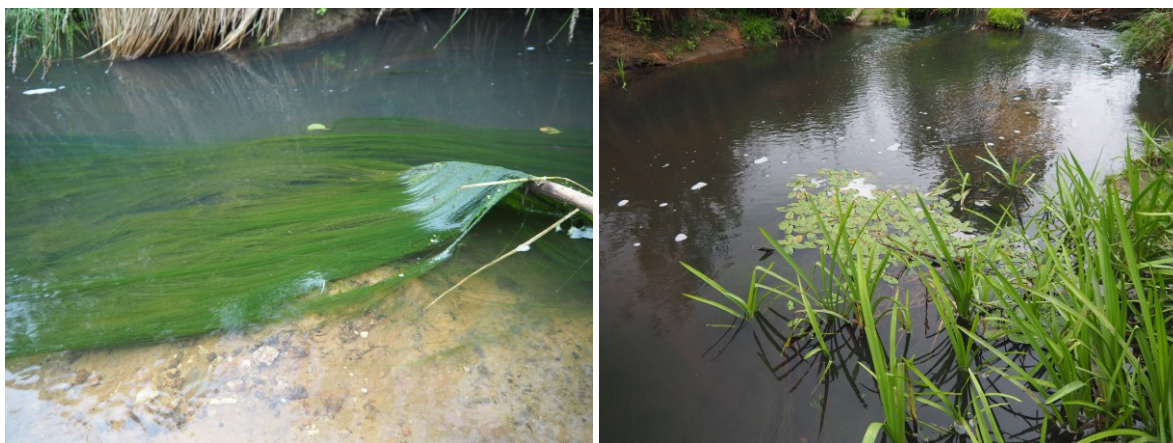
Glony nitkowate (lewe) oraz wkraczająca roślinność wodna – rdestnica pływająca *Potamogetum natans* i jeżyglówka gałęzista *Sparganium erectum* w korycie Białej poniżej mostu w Kuźniczce Nowej (21.06.2022) fot. A. Czyłok

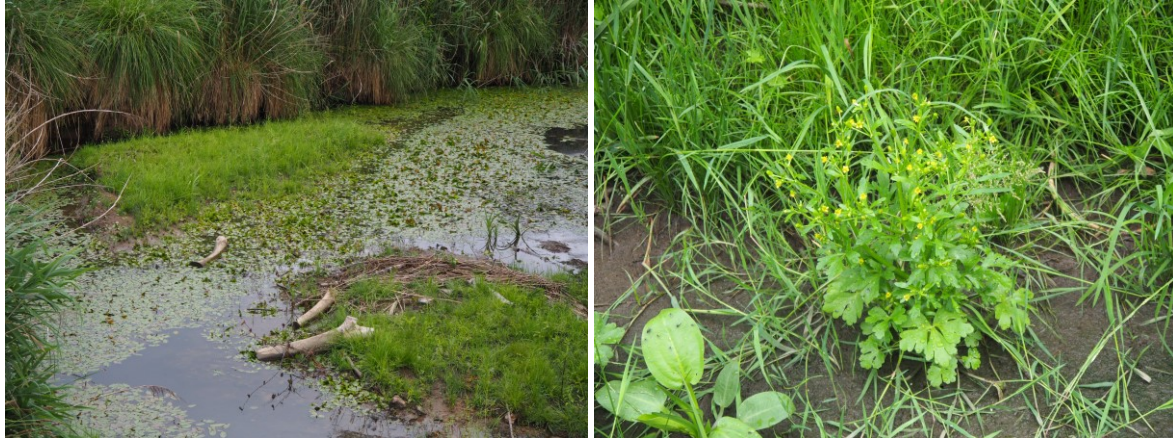
Już teraz, w pierwszym sezonie wegetacyjnym po zaprzestaniu odprowadzania wód kopalni „Olkusz-Pomorzany” do doliny rzeki Biała obserwuje się intensywny rozwój roślinności wodnej. W korycie intensywnie rozwijają się płaty rdestnicy pływającej *Potamogetum natans* (jej obecność była obserwowana jeszcze w okresie przed zaprzestaniem zrzutu wód kopalnianych), pojawiają się też kępki jeżyglówki gałęzistej *Sparganium erectum*, pałki szerokolistnej *Typha latifolia*, żabieńca babki wodnej *Alisma plantago-aquatica*, a na odsłoniętych przybrzeżnych łachach również jaskrów jadowitych *Ranunculus sceleratus*, knieci błotnej (kaczeńca) *Caltha palustris*, uczeptu trójlistkowego *Bidens tripartita* i manny jadalnej *Glyceria fluitans*. Na terasie zalewowej, w wielu miejscach występują turzycowiska budowane głównie przez charakterystyczne kępy turzycy prosowej *Carex paniculata*.

Duży płat rdestnicy pływającej *Potamogeton natans* w rozlewisku Białej powyżej mostu w Kuźniczce Nowej (lewe) oraz jaskier jadowity *Ranunculus sceleratus* i żabieniec babka wodna *Alisma plantago-aquatica* w wypłyceńcach w korycie Białej (prawe) (2.07.2022) fot. A. Czyłok

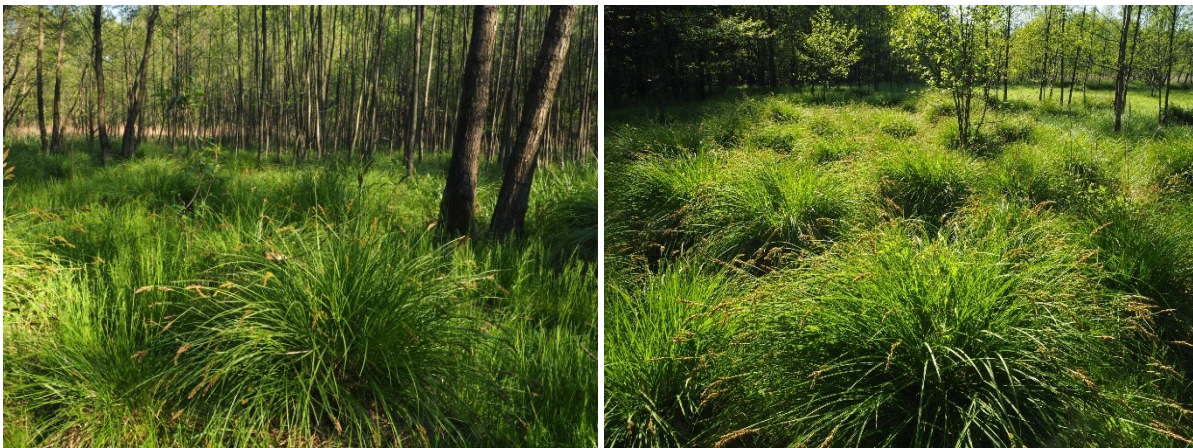
Turzycowiska (głównie turzycy prosowa *Carex paniculata*) i towarzyszące jej zadrzewienia olszy czarnej *Alnus glutinosa* na terasie zalewowej Białej w środkowej części jej doliny (3.06.2022) fot. A. Tyc

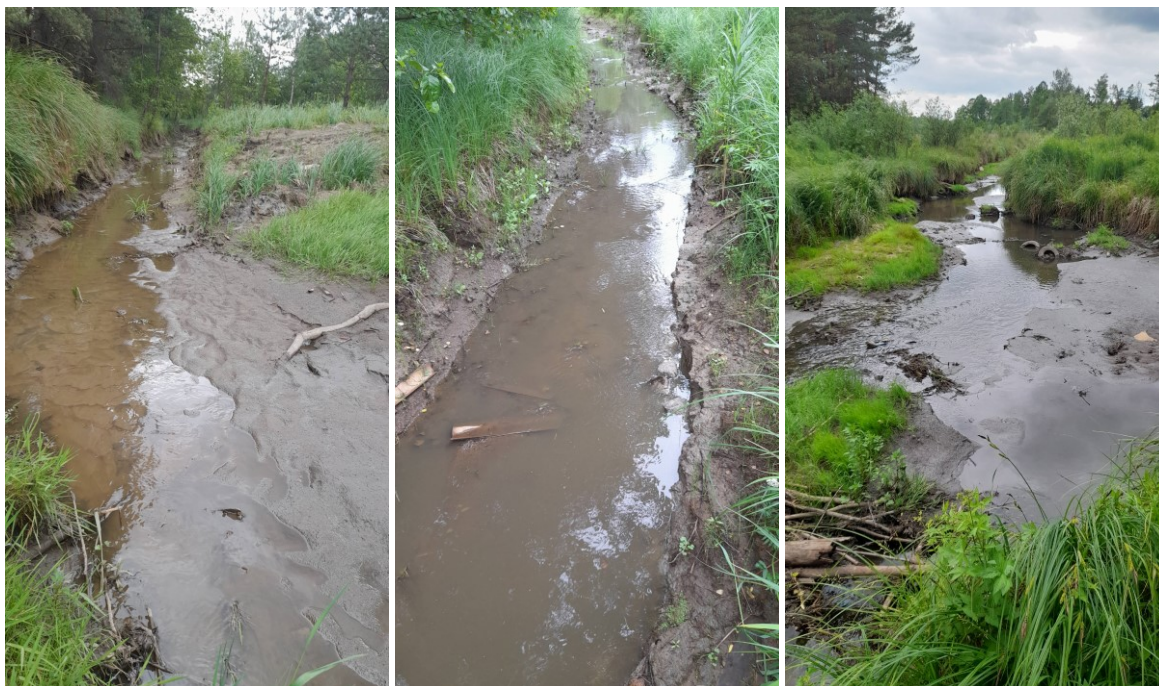
Ujściowy odcinek udroźnionego koryta Białej (Sztolni Bolesławskiej i Ponikowskiej) (lewe i środkowe) oraz zamulony odcinek ujściowy kanału Dąbrówka do rzeki Białej (prawe) po intensywnych opadach w drugiej połowie czerwca 2022 r. fot. A. Czyłok

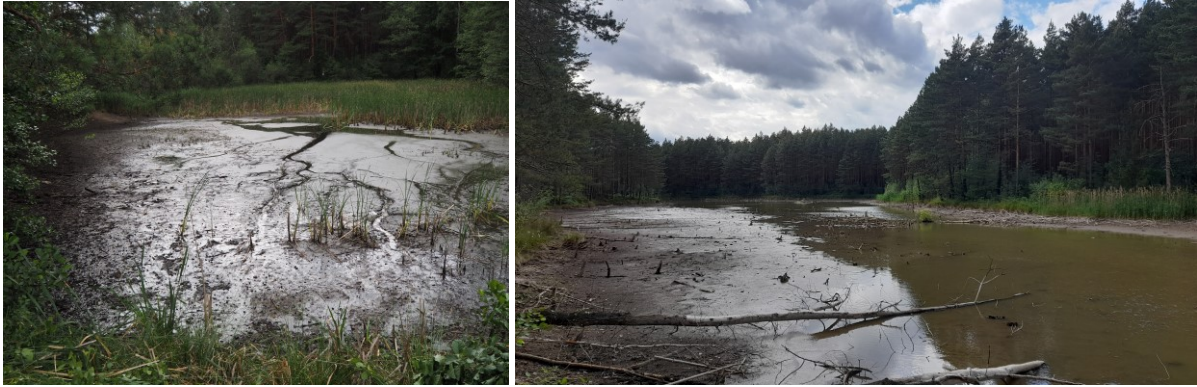
W czerwcu kontynuowany był monitoring warunków przyrodniczych w dolinie Białej powyżej miejscowości Laski, w tym stawów między Karną a Laskami. W kompleksie stawów obserwuje się dalsze wyraźne obniżanie się poziomu wody w skrajnych obiektach położonych w górnej (nr 9) i dolnej (nr 1 i 2) części kompleksu. Tempo obniżania się poziomu wody na stawach jest hamowane poprzez doraźne uszczelnianie i piętrzenie wody w części zbiorników, głównie tam gdzie kontynuowane jest użytkowanie do rekreacji wędkarskiej. Piętrzenie wody na stawie nr 3 (licząc od Lasek) jest utrzymywane na maksymalnie wysokim poziomie, co przy braku napełnienia wodą kolejnego stawu (nr 2) i obserwowanych od co najmniej miesiąca przeciekach w grobli piętrzącej (dla porównania stanu sprzed miesiąca zaprezentowano poniżej stan z ostatniej dekady czerwca) może stanowić zagrożenie dla mieszkańców Lasek nagłym opróżnieniem dużego zbiornika wodnego.

Stan uwodnienia stawu nr 2 w Laskach, widoczne przecieki ze stawu nr 3 (lewe) i wysychający staw nr 9 w Karnej (prawe) (21.06.2022) fot. A. Czylok

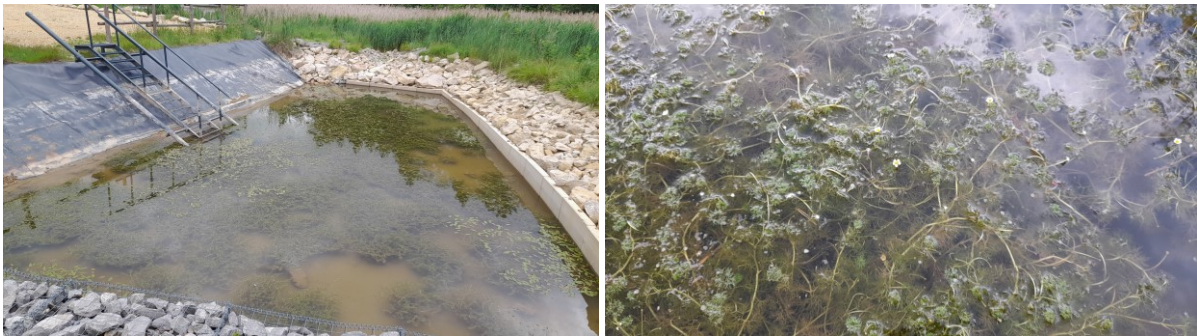
Płaty włosienicznika wodnego *Ranunculus aquatilis* i rdesnicy pływającej *Potamogeton natans* w zbiorniku ppoż. w Karnej (lewe) i kwitnący w końcu czerwca płat włosienicznika wodnego (prawe) (21.06.2022) fot. A. Czylok

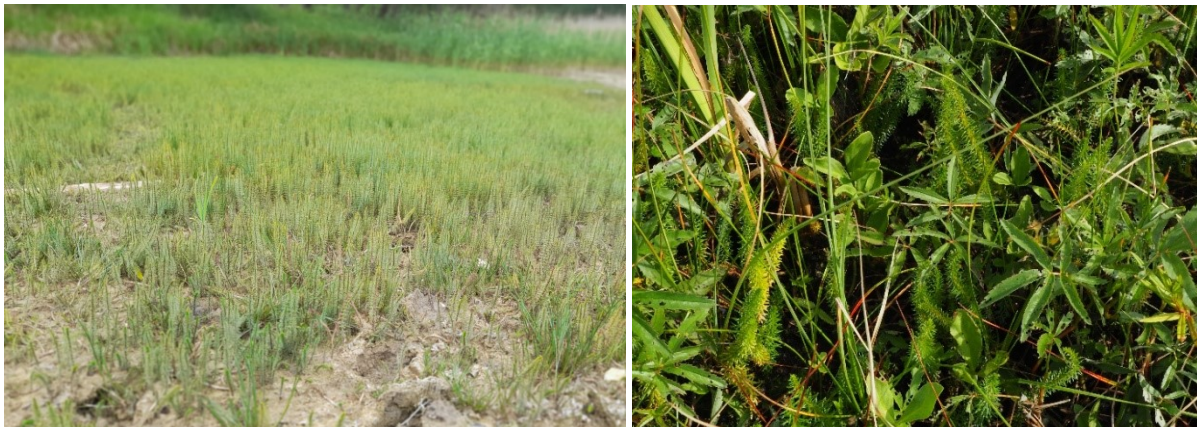
Płat przęstki pospolitej *Hippuris vulgaris* na wysychającym, a ostatnio zasilanym jedynie opadami atmosferycznymi rozlewisku powyżej zbiornika ppoż. w Karnej (lewe, 21.06.2022) fot. A. Czylok oraz przęstka pospolita występująca w wielogatunkowym zespole roślinnym z bobrkiem trójlistkowym *Menyanthes trifoliata*, siedmiopalcznikiem błotnym *Comarum palustre* na torfowisku węglanowym w Laskach (prawe, 14.07.2022) fot. A. Tyc
