**Sprawozdanie z monitoringu przyrodniczego i nadzoru nad działaniami ograniczającymi skutki ekologiczne w związku z zakończeniem odwadniania kopalni „Olkusz-Pomorzany”
pierwszy kwartał 2026**

Sprawozdanie obejmuje pierwszy kwartał (styczeń–marzec) 2026 r. i obejmuje następujące zagadnienia:

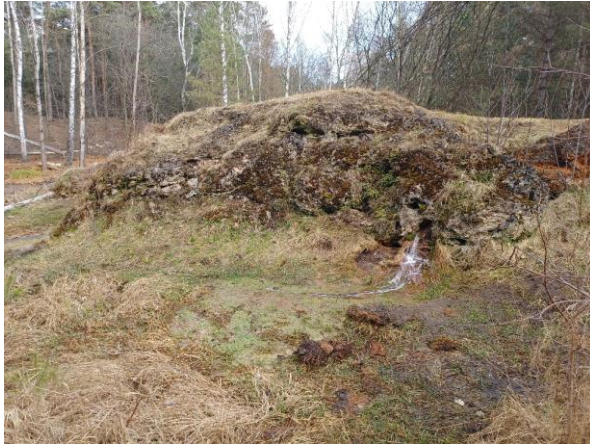
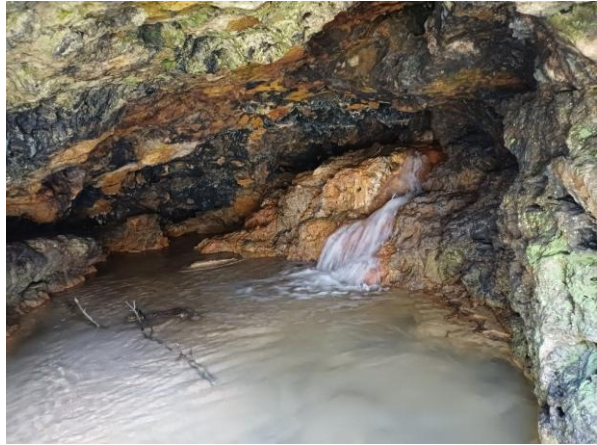
Kopuła trawertynowa (Skałka) w Laskach z widocznymi wypływami artezyjskimi – na zachodnim zboczu kopuły (lewe) oraz wewnątrz jaskini (prawe) (18.03.2026)

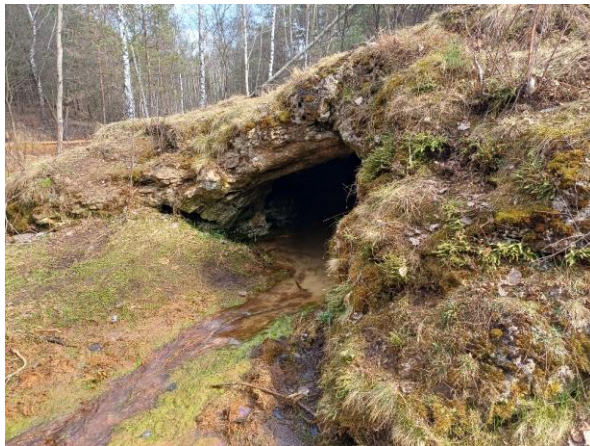
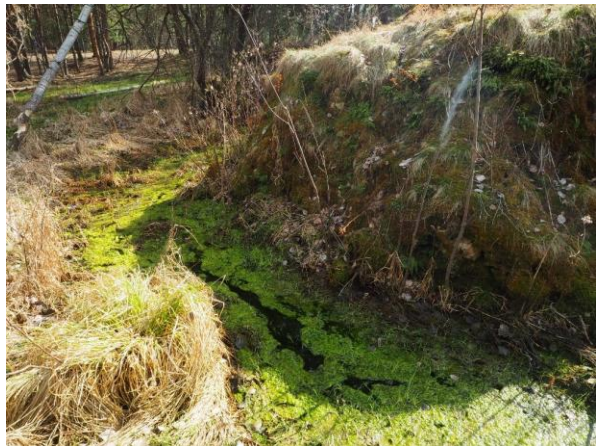
Wypływy artezyjskie na kopule trawertynowej w Laskach z widocznymi zakwitami glonów (18.03.2026)

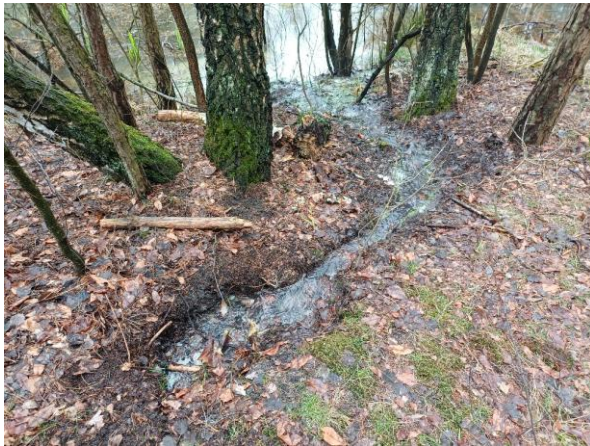
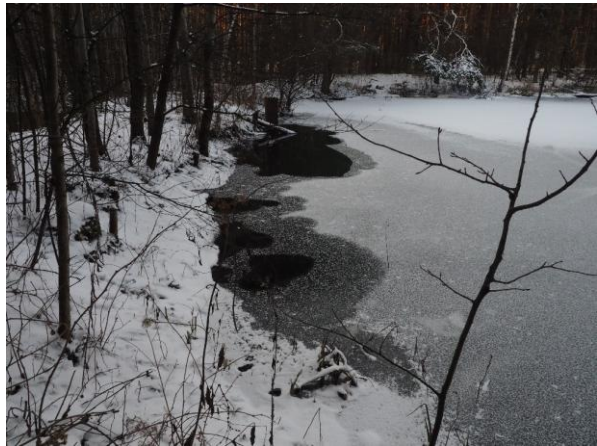
Źródło artezyjskie na grobli stawu nr 1 w Laskach (lewe, 28.03.2026) oraz strefa wypływów w dnie tego stawu (prawe, 10.01.2026)

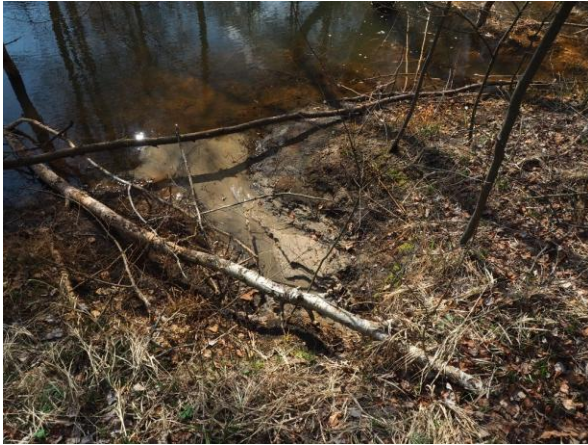
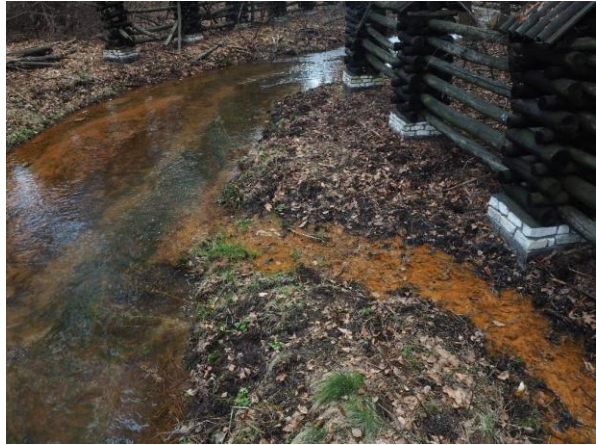
Źródła przykorytowane po północnej stronie doliny Białej w sąsiedztwie Skałki w Laskach (18.03.2026)

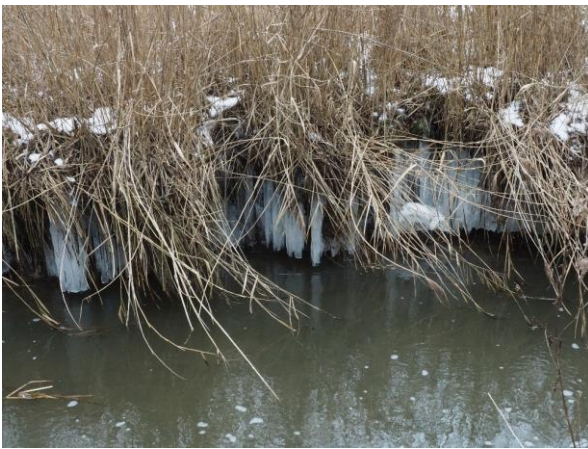
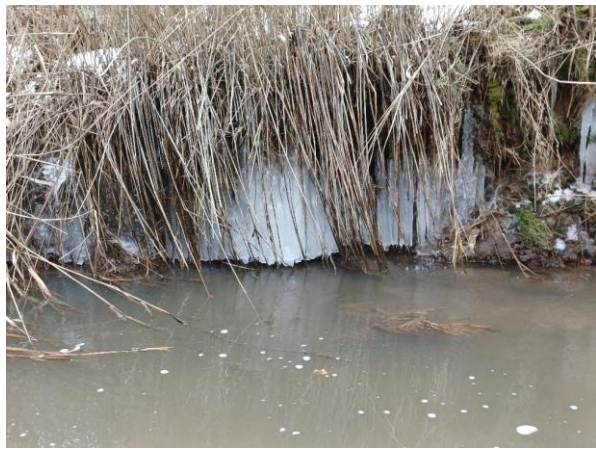
Częściowo zamrożone dopływy wód z rozlewiska na terasie rzecznej ściekających bezpośrednio do koryta Białej (22.02.2026)

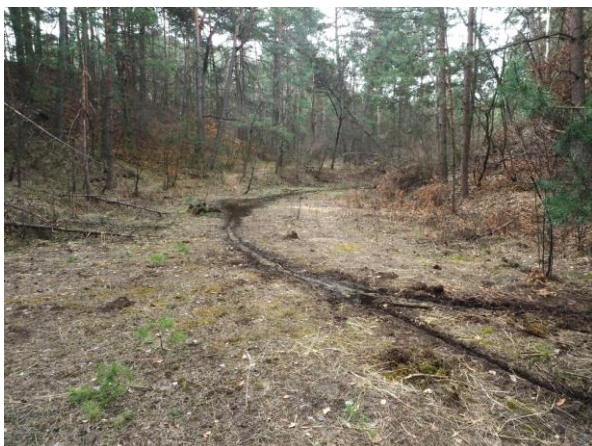
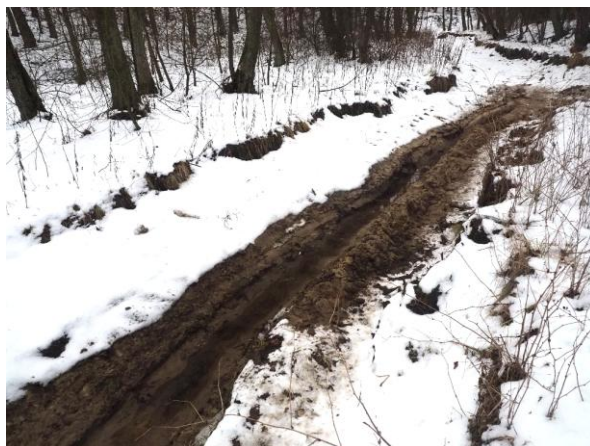
Końcowy fragment źródłowego odcinka Sztoły powyżej stawów przy Leśnym Dworze (lewe, 24.03.2026) i końcowy fragment miejskiego odcinka tej rzeki w Bukownie – widoczne ślady przekopywania koryta w celu przedłużenia przepływu wody (prawe 27.01.2026)

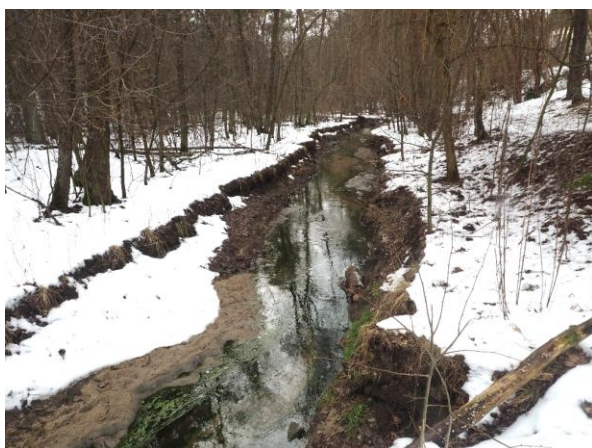
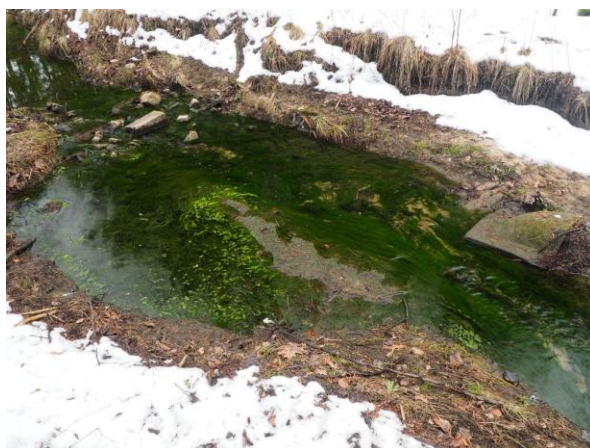
Fragment koryta Sztoły z przepływem wody poniżej ujścia roznosu Sztolni Czartoryskiej, widoczne intensywne zakwity glonów nitkowatych (27.01.2026)

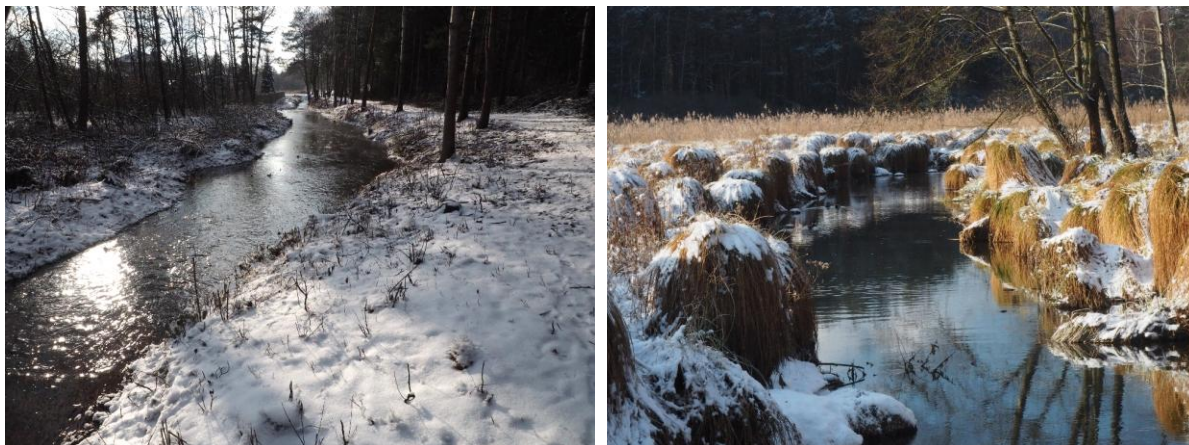
Udrożniony w końcu 2025 r. fragment Białej poniżej ujścia Sztolni Ponikowskiej i Bolesławskiej (lewe) oraz fragment koryta Białej poniżej ujścia cieku Dąbrówka (10.01.2026)

Pod koniec 2025 r. przeprowadzono prace udrożniające różnych odcinków Białej w okolicy Lasek, w tym odcinka po połączeniu z roznosem Sztolni Ponikowskiej i Bolesławskiej. Obecnie w korycie są głównie glony nitkowate. Zaczęły się też pojawiać pojedyncze kępkę rdestnicy. Wzrasta przepływ w Sztolni Ponikowskiej, na której stale trwają prace udrożnieniowe i umożliwiające odbiór wody ze zbiorników w Hutkach. W aktualnie trwającym okresie ogólnej przebudowy stosunków wodnych w zlewni rzeki Biała będziemy obserwować dynamiczne zmiany w jej ekosystemie. Część tych zmian ma charakter okresowy, ale część przyniesie docelowy efekt w postaci specyficznych warunków siedliskowych dla zbiorowisk roślinnych i bytujących tu zwierząt. Mieszanie się wód o różnych właściwościach fizycznych i chemicznych, w tym wód płynących ciekami Dąbrówka może korzystnie wpłynąć na stan ekologiczny Białej.

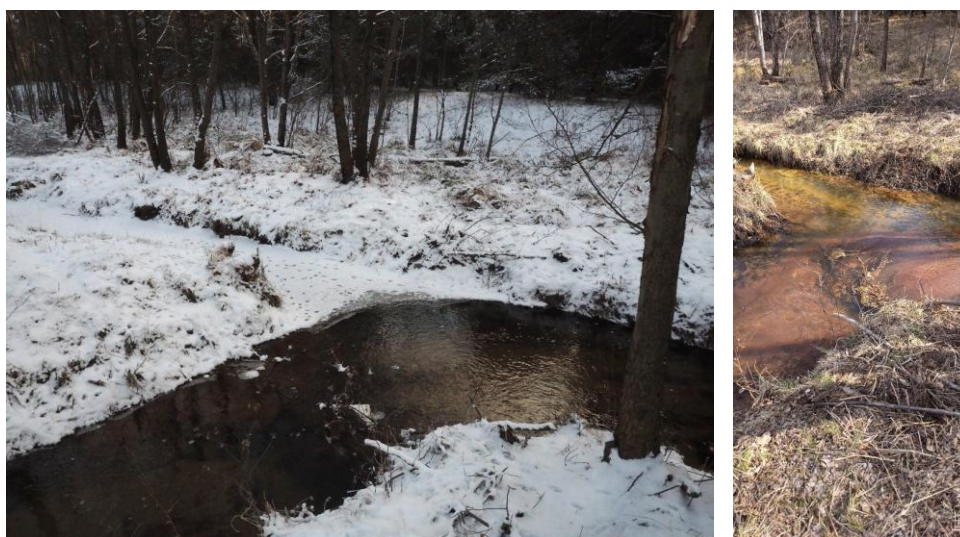
Połączenie Sztolni Ponikowskiej z Białą – widoczne zamrożone koryto Sztolni Ponikowskiej (lewe, 10.01.2026) oraz po roztopach (prawe, 18.03.2026)

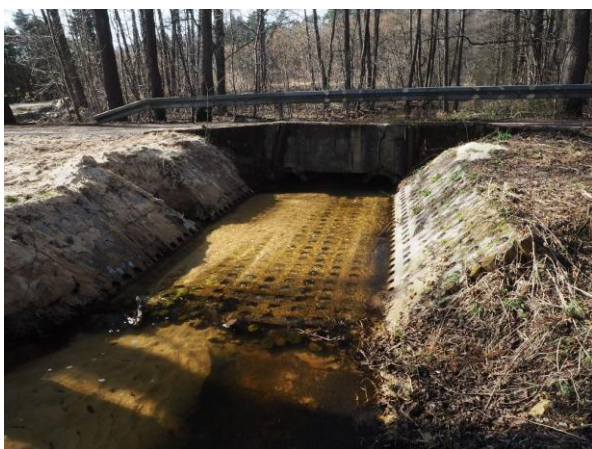
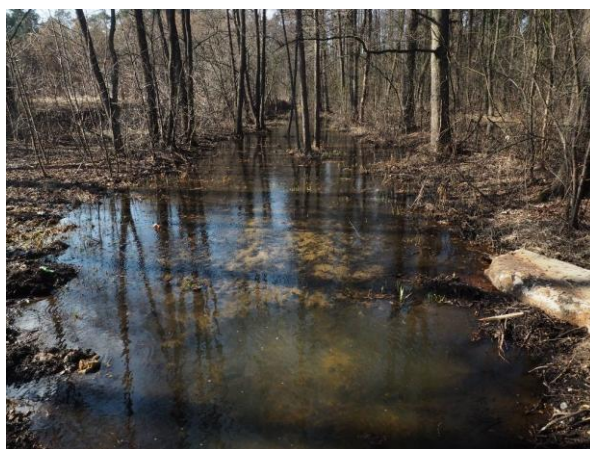
Udrożniony przepust mostu na Sztolni Ponikowskiej w Cegielni (lewe) oraz rozlewisko poniżej tego przepustu (prawe) (18.03.2026)

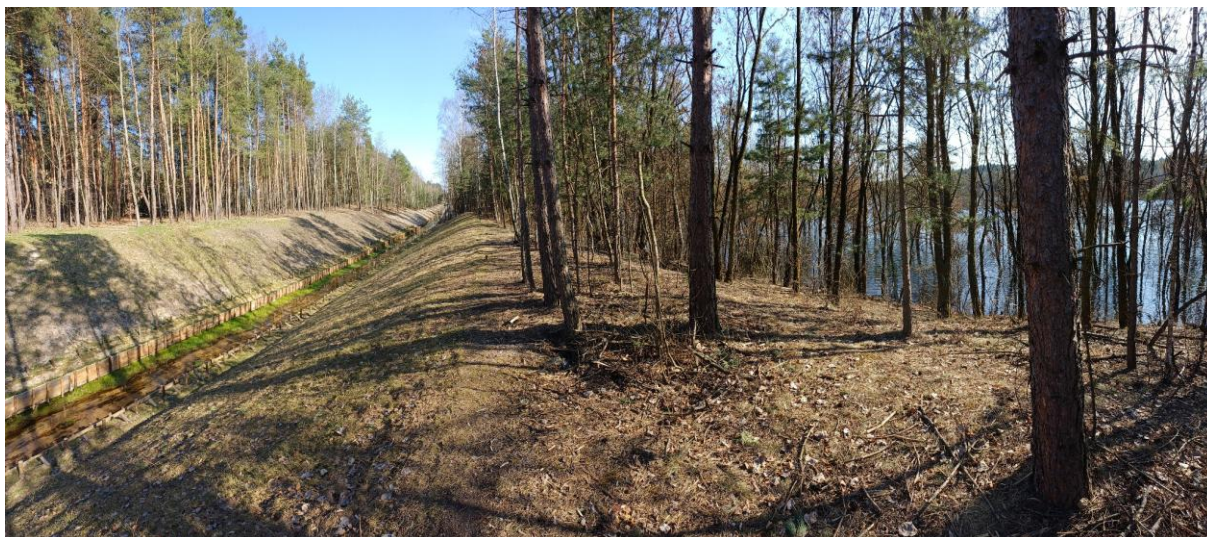
Udrożniony roznos Sztolni Ponikowskiej (z lewej) i zbiornik z podnoszącym się poziomem wody (z prawej) (18.03.2026)

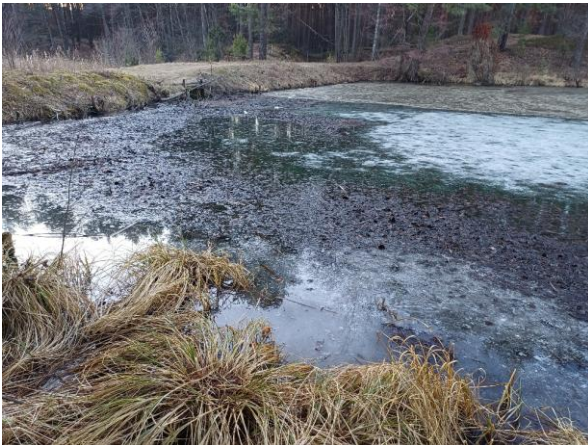
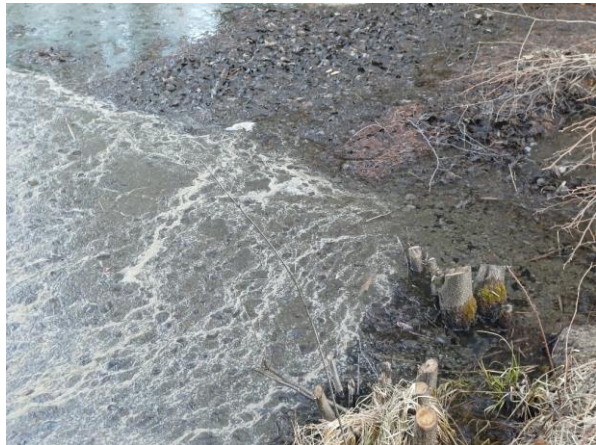
zbiornikach. Podobnie jak w roku ubiegłym, w stawie nr 5 obserwowane były procesy związane odrywaniem się płatów materii organicznej z dna stawu w okresie zanikania pokrywy lodowej. Oprócz pływających płatów gnijących liści i igliwia na całym stawie, w jego zachodniej części zgromadził się spieniony kożuch. W marcu koło wędkarskie podjęło próbę oczyszczenia stawu z nagromadzonej materii organicznej, pojawiły się jej pryzmy na brzegach. Ponadto, w trakcie prowadzonych w końcu marca zarybień, staw nr 5 został z nich wyłączony, w planach jest jego osuszenie i wybranie materii organicznej. Oprócz tradycyjnie wykorzystywanych do rekreacji wędkarskiej stawów nr 3 i 4, zarybienia objęły w tym roku również staw nr 6. Podjęto też przygotowania stanowisk do połowu ryb. Z uwagi na walory przyrodnicze tego stawu, które były wielokrotnie opisywane w sprawozdaniach z poprzednich lat, rekomendujemy by rekreacyjne wędkarstwo ograniczyć do najbardziej zachodniej, szerokiej części stawu.

Kožuch materii organicznej w sąsiedztwie grobli stawu nr 5 w Laskach (6.03.2026)

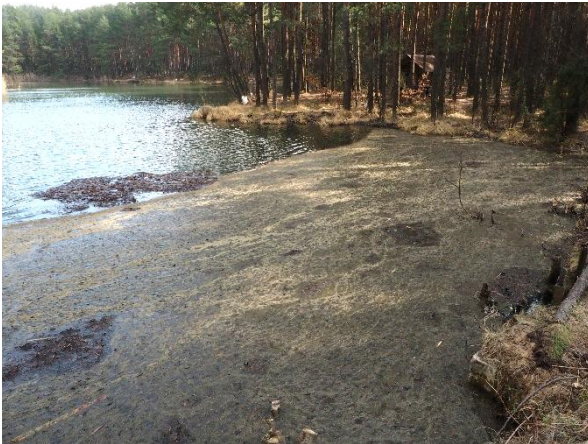
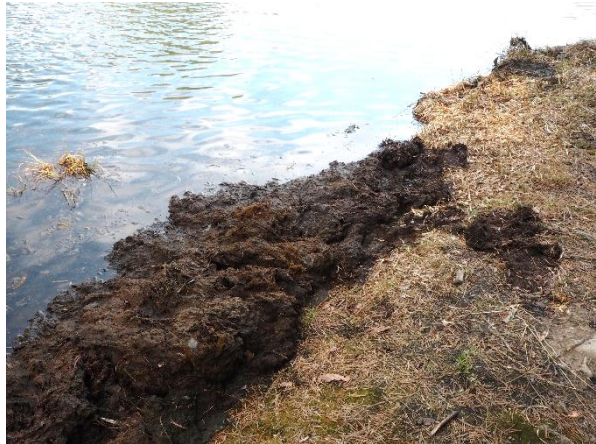
Stan tego stawu w sąsiedztwie grobli (lewe) oraz pryzmy wydobytej materii organicznej na południowym brzegu stawu (18.03.2026)

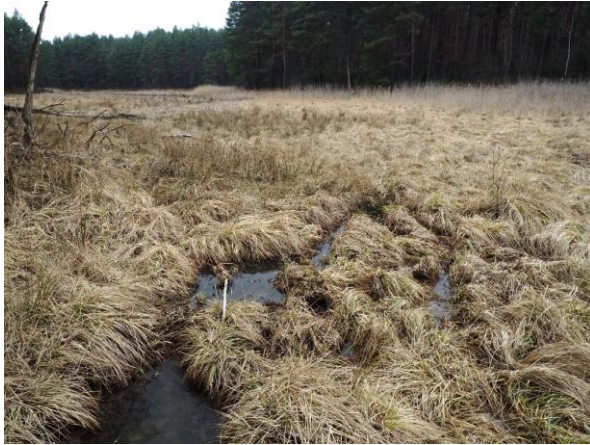
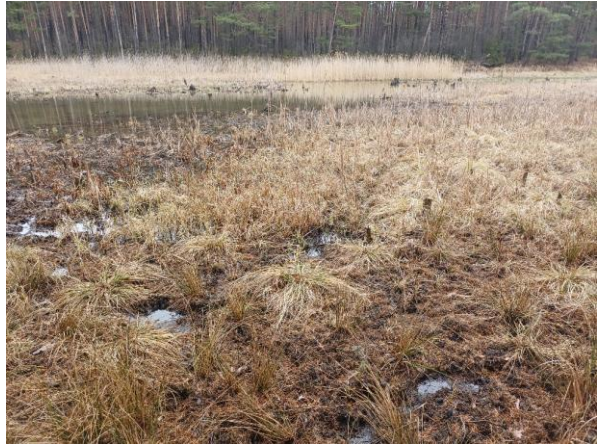
W pierwszym kwartale 2026 r. poziom wód podziemnych w dolinie Białej podniósł się na tyle, że pojawiły się one na powierzchni w górnej części stawu nr 9 i staw ten zaczął być stale zasilany. Woda jest też blisko powierzchni terenu w dawnym siedlisku przestki w obniżeniu doliny powyżej zbiornika ppoż. w Karnej. W niezmiennym stanie jest sam zbiornik ppoż.

Pierwsze rozlewiska wody w górnej części stawu nr 9, które pojawiły się w wyniku podnoszenia się poziomu wód podziemnych po zaprzestaniu drenażu górniczego (28.03.2026)

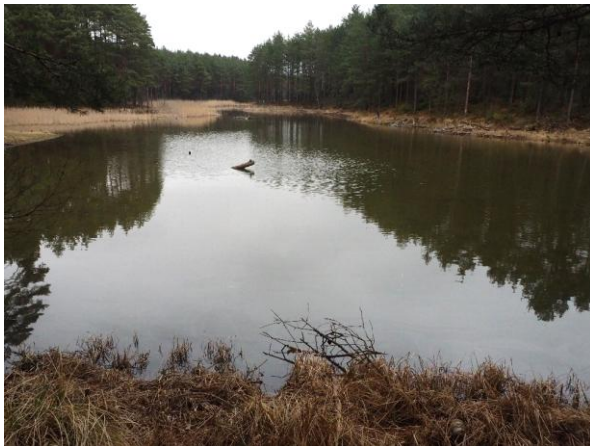
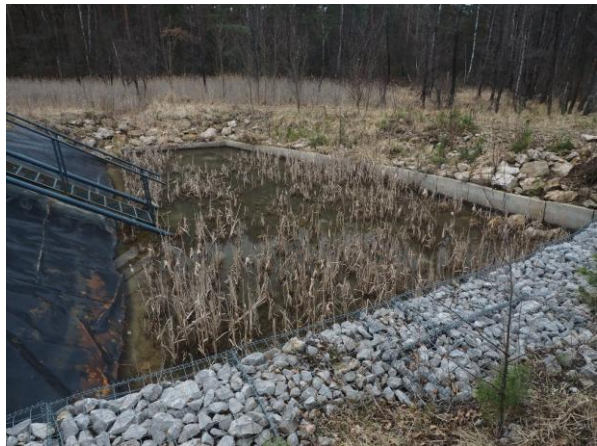
Stan napętnienia stawu nr 9 (lewe) i zbiornika ppoż (prawe) pod koniec pierwszego kwartału (28.03.2026)

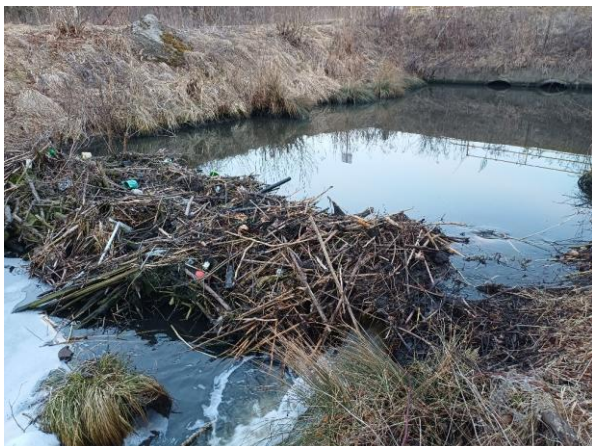
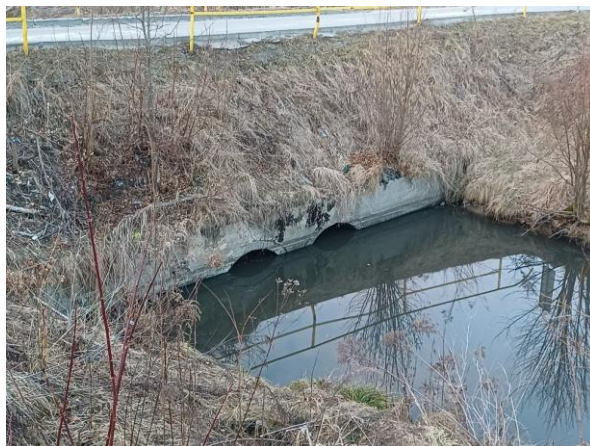
Stan głównej tamy bobrowej i poziomu wody w zalewisku w cieku Dąbrówka powyżej tamy przed rozpoczęciem prac rozbiórkowych (4.03.2026)

W marcu 2026 r. przeprowadzone zostały prace związane z rozebraniem tam bobrowych w sąsiedztwie mostów w cieku Dąbrówka. Konieczność podjęcia działań wynikała bezpośrednio z planowanego, kontrolowanego odprowadzania wód do cieku Dąbrówka z zalewiska powstałego w rejonie obwodnicy Bolesławia, w celu zabezpieczenia budynków mieszkalnych przy ul. Laskowskiej, Chmielnej i Browarnej w Bolesławiu. Prace rozbiórkowe tam bobrowych wykonano zgodnie z decyzją Regionalnego Dyrektora Ochrony Środowiska w Krakowie z 27 lutego 2026 r. Prace zostały przeprowadzone bez naruszenia strefy występowania nor bobrów. Wszystkie prace zostały zakończone przed sezonem lęgowym płazów oraz przed okresem ochronnym bobrów. Siedlisko tych zwierząt zostało zachowane, a bobry wybudowały nową tamę w bezpośrednim sąsiedztwie aktywnych nor, kilkadziesiąt metrów powyżej mostu w ciągu ul. Bolesławskiej. Taka lokalizacja nie powinna kolidować z potrzebami zwiększenia przepływów w cieku Dąbrówka. Tama znajduje się też powyżej odpływu wód z systemu wąwozów lessowych, z których w trakcie intensywnych opadów dopływa do Dąbrówki duża ilość wody.

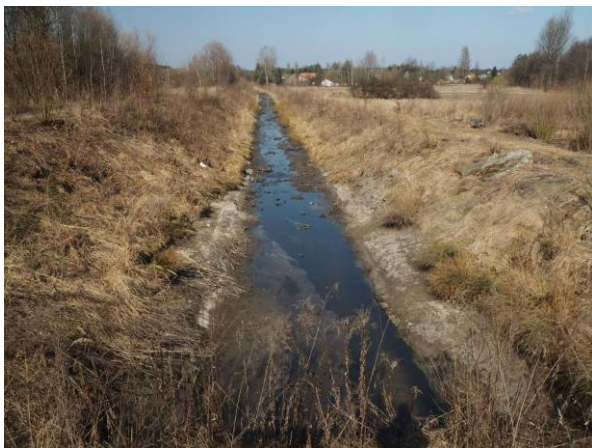
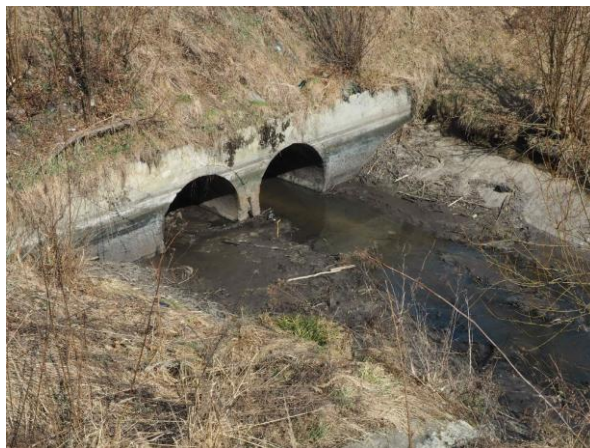
Stan cieku Dąbrówka po zakończeniu prac rozbiórkowych tamy bobrowej (18.03.2026)

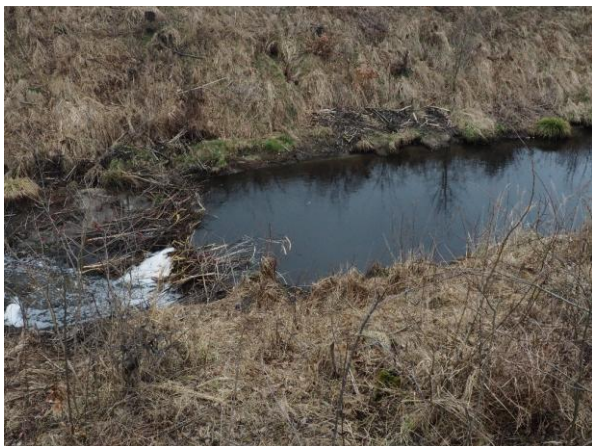
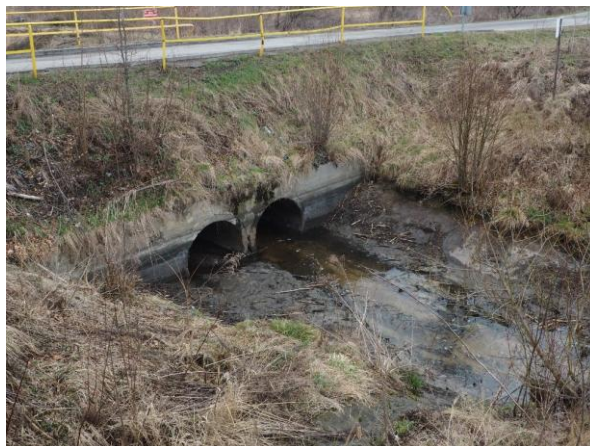
Nowa tama bobrowa w sąsiedztwie nor (lewe) i stan poziomu Dąbrówki w przepustach mostu ul. Bolesławskiej (28.03.2026)

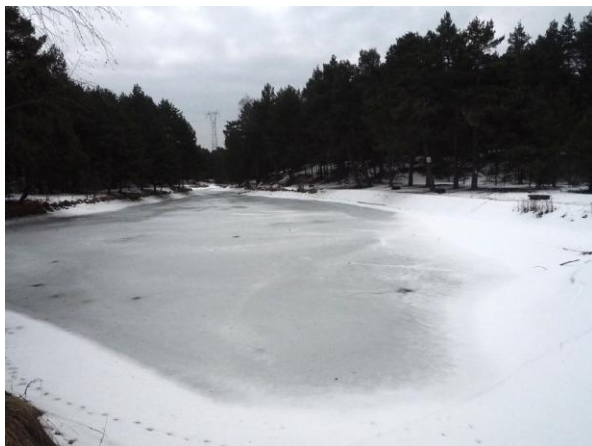
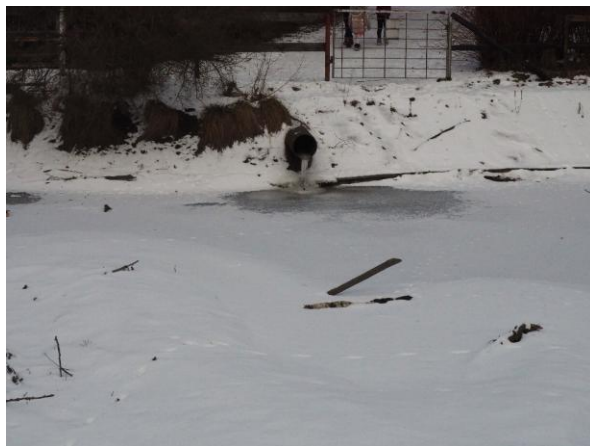
Stan napełnienia i zalodzenia głównego stawu przy Leśnym Dworze (lewe, 27.01.2026 i prawe, 6.01.2026)

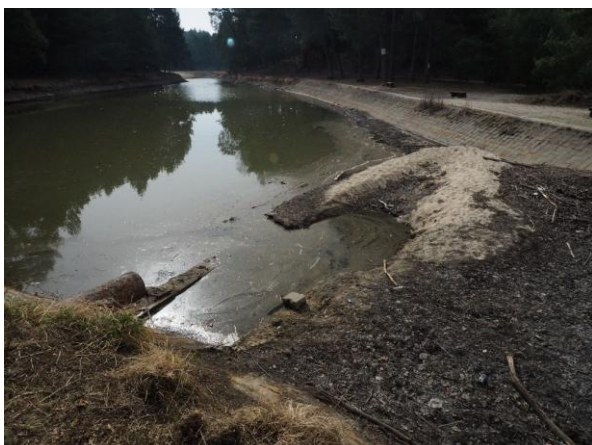
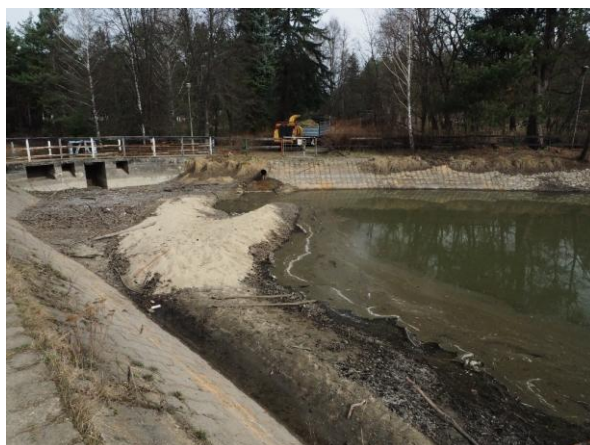
Brak opadów, a w konsekwencji również brak większej pokrywy śnieżnej i roztopów spowodował brak nawet okresowego zasilania stawów przy Leśnym Dworze w Bukownie. Przez cały omawiany okres Baba niemal nie prowadziła wody. W efekcie odnotowano najniższy stan wody w stawach od zaprzestania pompowania wód z kopalni „Olkusz-Pomorzany”. W końcu pierwszego kwartału 2026 r. górny (tylny) staw był całkowicie suchy, a w głównym stawie były miejsca pozbawione wody.

Stan napętnienia głównego stawu przy Leśnym Dworze (24.03.2026)

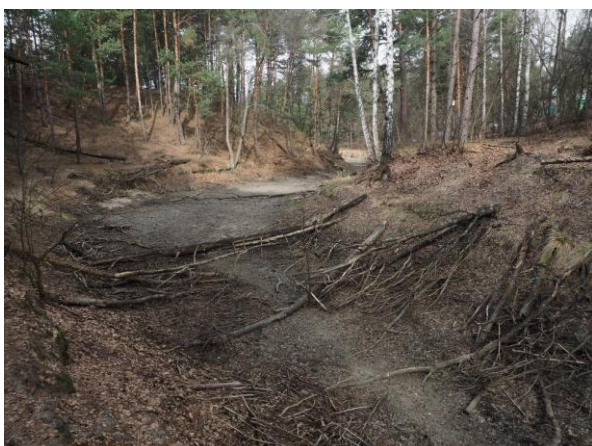
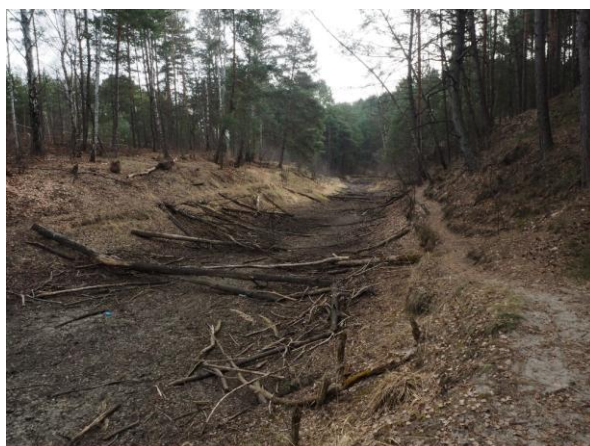
Całkowicie wyschnięty górny staw przy Leśnym Dworze (24.03.2026)

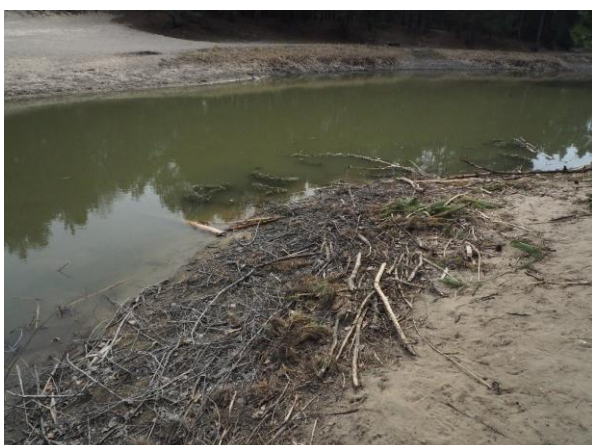
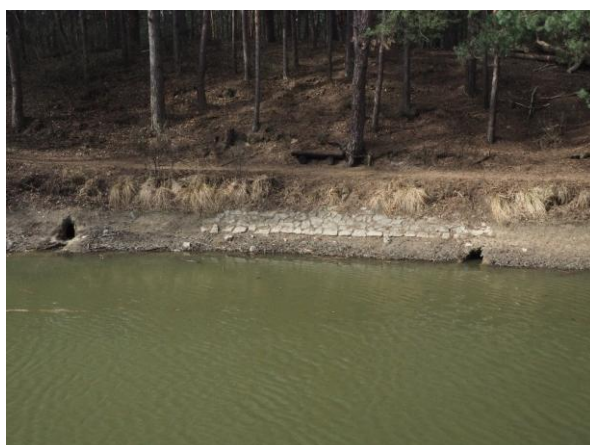
Bytujące w stawach przy Leśnym Dworze bobry na stałe przeniósł się do głównego stawu, w którym zgromadziły zapasy pokarmu zimowego oraz zbudowały liczne nory w piaszczystym brzegu stawu. Nory i przyzmy gałęzi odsłoniły się po zaniku pokrywy lodowej, a w sąsiedztwie stawu zimą zostały przez bobry ścięte duże drzewa. Duża uciążliwość bytowania bobrów w stawach przy Leśnym Dworze i coraz częstsze szkody w infrastrukturze rekreacyjnej tego obiektu wskazuje na potrzebę odłowu zwierząt i przeniesienie ich do innych siedlisk.

Skład pokarmu zimowego (lewe) i nory bobrów (prawe) odsłonięte po obniżeniu się poziomu wody – główny staw przy Leśnym Dworze (24.03.2026)
