**Sprawozdanie z monitoringu przyrodniczego i nadzoru nad działaniami ograniczającymi skutki ekologiczne w związku z zakończeniem odwadniania kopalni „Olkusz-Pomorzany”  
listopad-grudzień 2024**

Sprawozdanie obejmuje następujące zagadnienia:

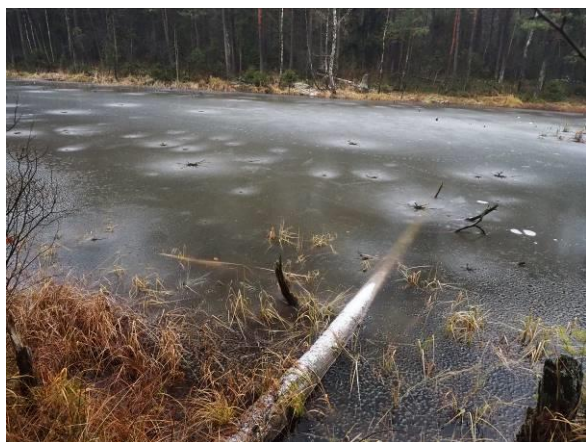
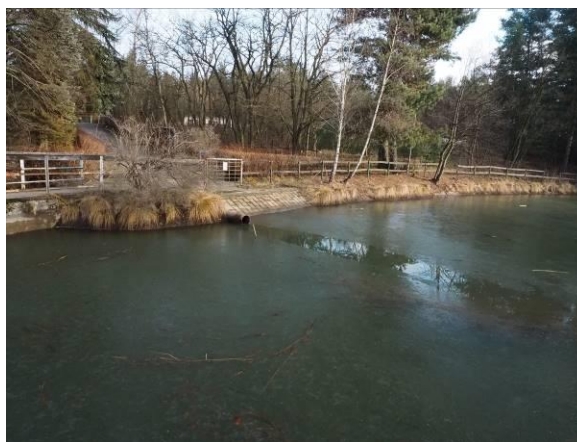
Pokryty cienką warstwą lodu staw nr 8 w Karnej (lewe, 15.12.2025) oraz staw przy Leśnym Dworze (prawe, 25.12.2025), fot. A. Tyc

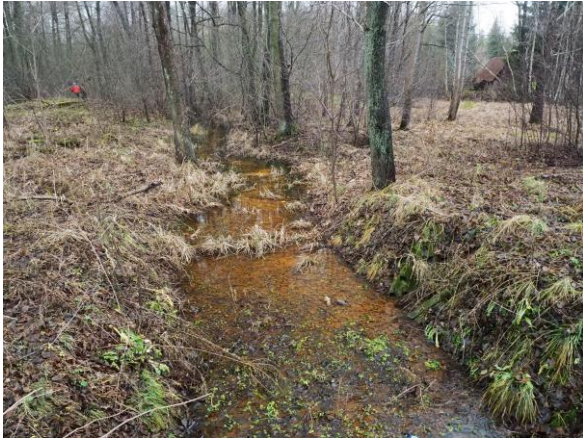
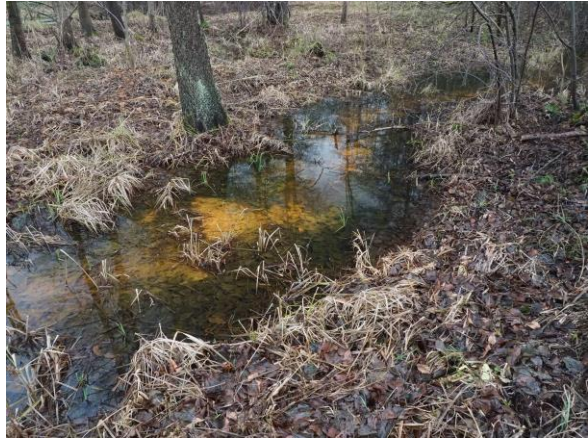
Niezależnie od warunków klimatycznych w listopadzie i grudniu, a w pewnym sensie na przekór suchej końcówce roku, zwiększały się przepływy w górnej części doliny Sztoły oraz w Białej poniżej stawów w Laskach. Pomimo utrzymującej się suszy hydrologicznej w Polsce oraz okresu potencjalnie najniższych przepływów w ciekach w listopadzie i grudniu 2024 r. aktywny był przepływ w roznosie Sztolni Ponikowskiej na odcinku od przysiółka Cegielnia do ujścia do Białej. W poprzednich latach

Fragment roznosu Sztolni Ponikowskiej w Cegielni (20.12.2024), fot. A. Tyc

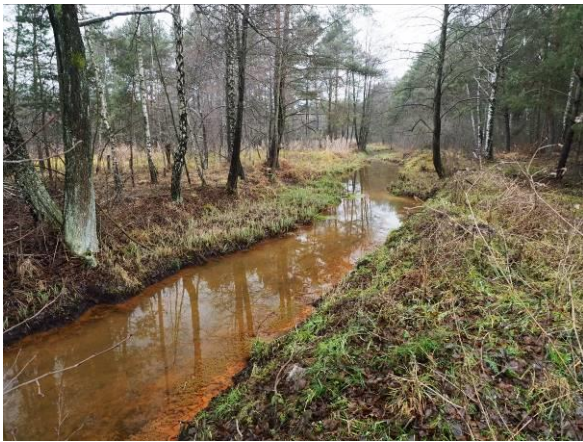
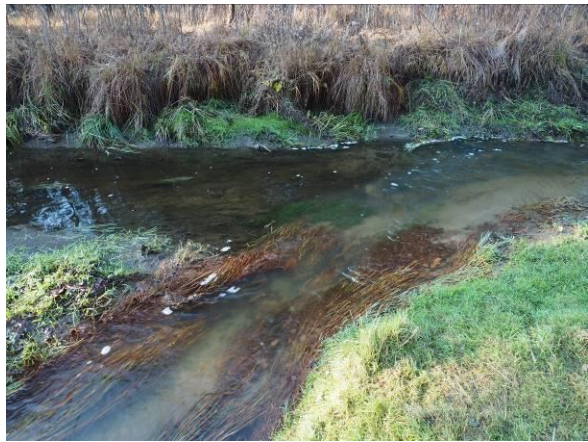
Koryto Białej poniżej połączenia się z roznosem Sztolni Ponikowskiej i Bolesławskiej (lewe, 12.12.2024) i połączenie koryt Białej i Dąbrówki (prawe, 1.12.24), fot. A. Tyc

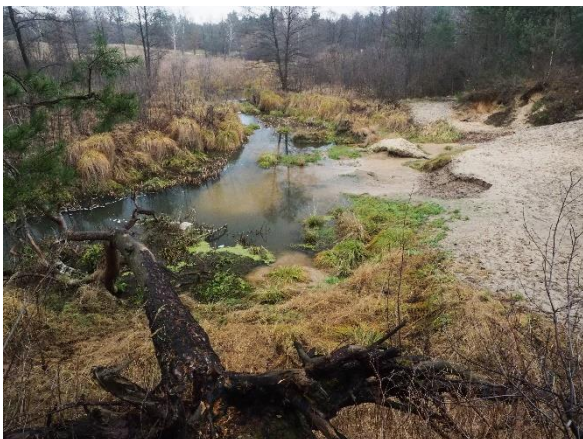
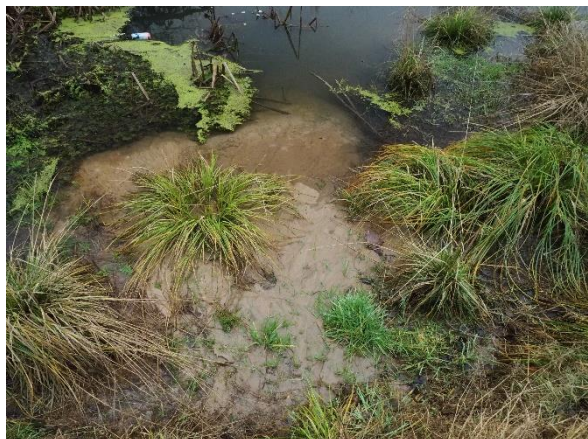
Strefa nowych źródeł w zakolu Białej w Kuźniczce Nowej (21.12.2024), fot. A. Tyc

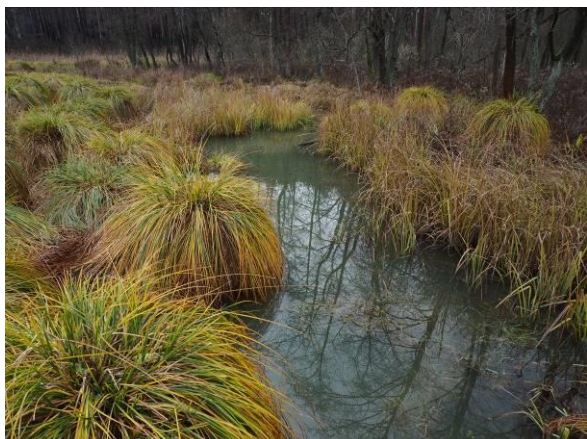
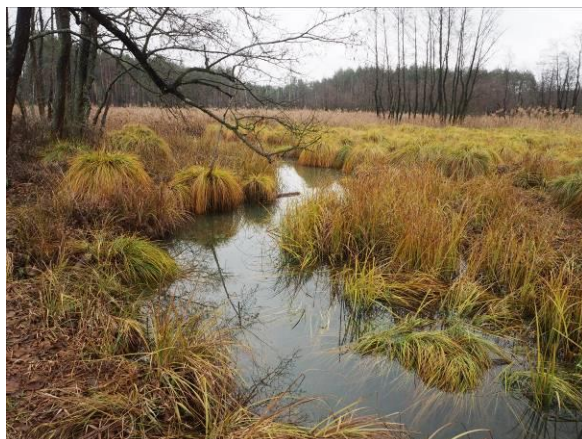
Napełnione wodą dawne boczne koryto Białej w okolicy agroturystyki w Reczkowem (30.11.2024), fot. A. Tyc

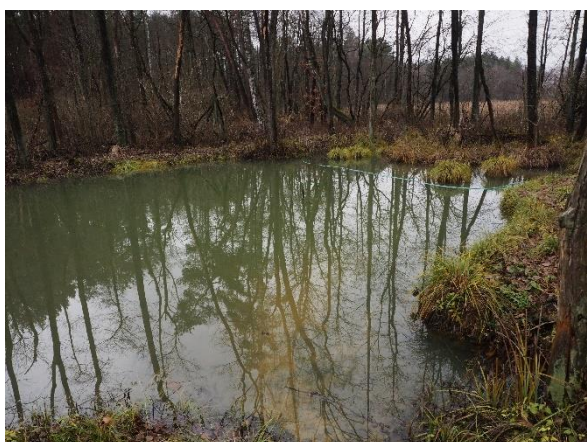
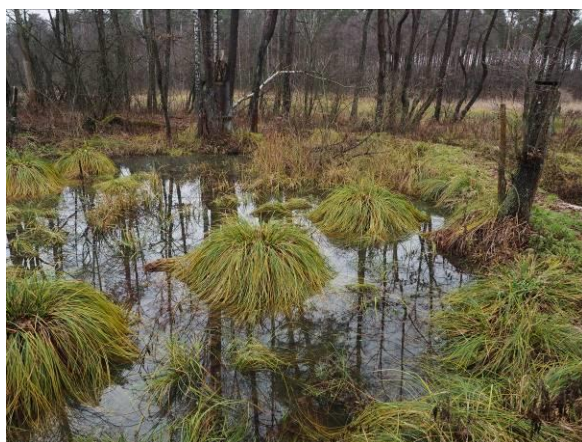
Napełniony wodą sztuczny zbiornik na terasie Białej w okolicy agroturystyki w Reczkowem (30.11.2024), fot. A. Tyc

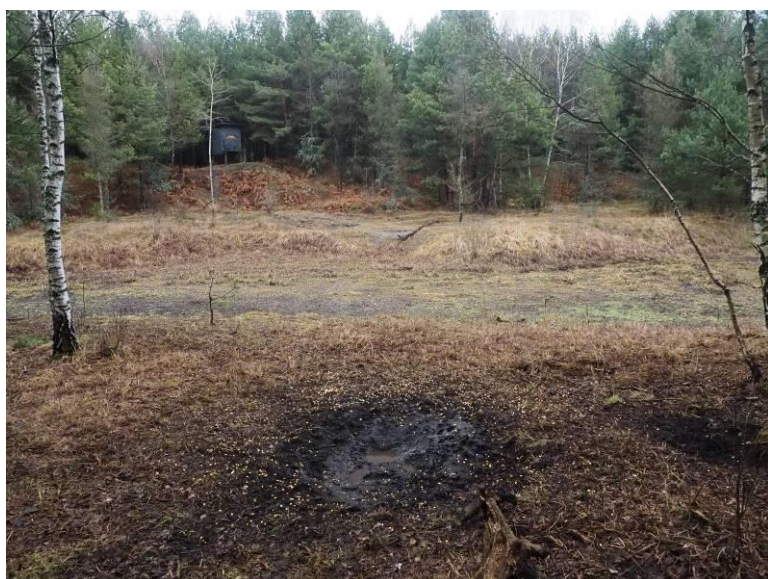
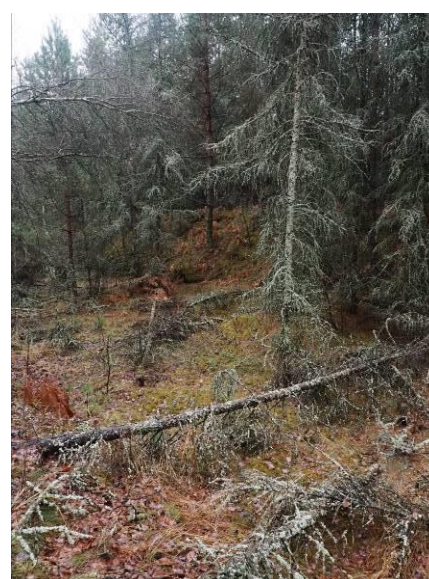
Dawny Staw Jandy w źródłowej części doliny Białej (lewe) oraz fragment doliny poniżej tego Stawu (20.12.2024), fot. A. Tyc

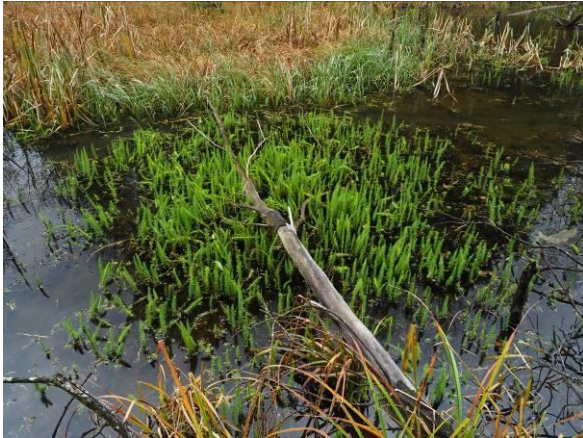
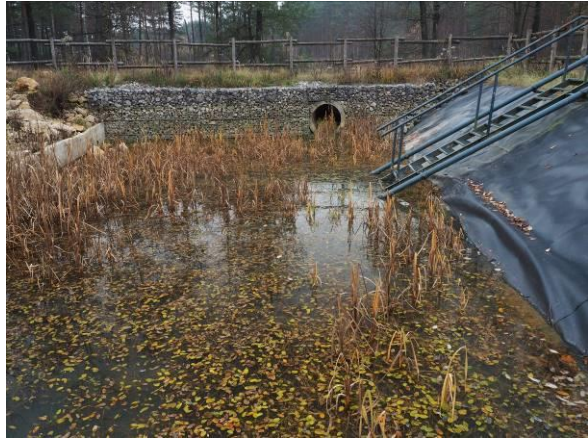
Płat przęstki pospolitej *Hippuris vulgaris* w stawie nr 8 w Karnej (lewe) oraz stan napętnienia i roślinności wodnej w zbiorniku p.poż w Karnej (7.11.2024), fot. A. Tyc

Do późnej jesieni były dogodne warunki do wegetacji roślinności związanej ze środowiskiem wodnym. Aż do grudniowych mrozów, które spowodowały wytworzenie się cienkiej pokrywy lodowej na stawach między Karną a Laskami obserwowane były zielone płyty przęstki pospolitej *Hippuris vulgaris*. Pomimo obaw o zachowanie stanowisk tej rośliny w dolinie Białej, jej zasięg zwiększył się dzięki obniżeniu się poziomu wody w górnych stawach w Karnej (7-9) i powstaniu dogodnych dla niej siedlisk. Pomimo wspomnianej niżówki hydrologicznej utrzymuje się nadal woda w zbiorniku p.poż. w Karnej. Nadal suchy jest odcinek doliny rzeki Biała powyżej stawu nr 9 i zbiornika p.poż. w Karnej.

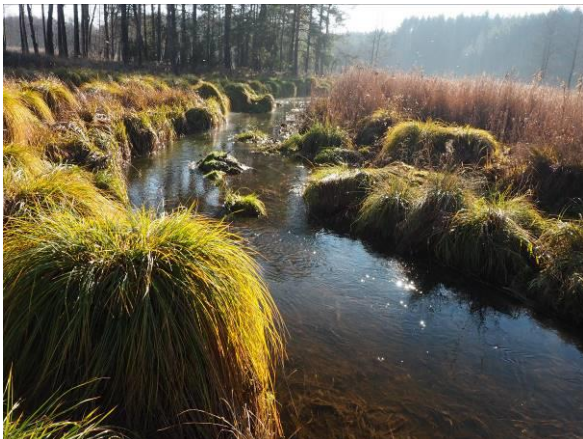
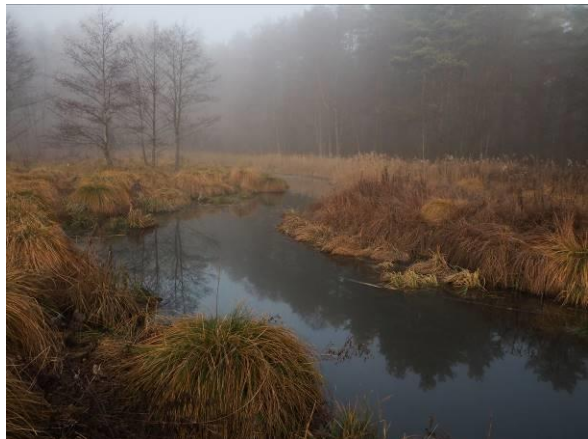
Turzycowiska w dolinie Białej (lewe, 1.12.2024 i prawe, 29.12.2024), fot. A. Tyc

Zwiększający się przepływ w rzece gwarantuje również utrzymanie się charakterystycznych turzycowisk z udziałem turzycy prosowej *Carex paniculata* i powstrzymanie wchodzenia w nie trzciniowisk. Rozległe turzycowiska, o ciekawej kępkowej strukturze, stały się w okresie wykorzystywania Białej jako odbiornika wód kopalnianych charakterystycznym elementem krajobrazu doliny tej rzeki.

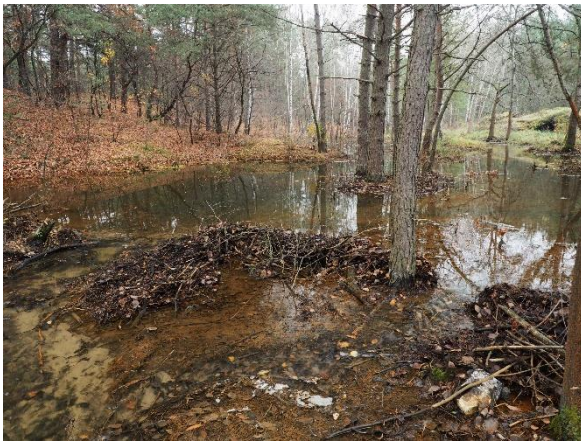
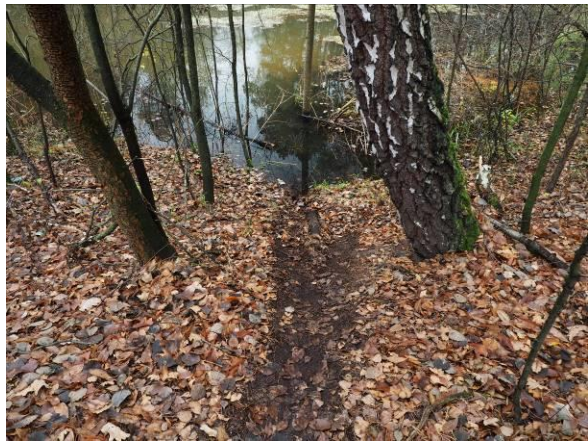
Fragment tamy bobrowej w rozlewisku Białej w okolicach Skałki w Laskach (lewe) oraz ścieżka bobrowa pomiędzy stawem nr 1 a widocznym rozlewiskiem poniżej tego stawu (prawe) (7.11.2024), fot. A. Tyc

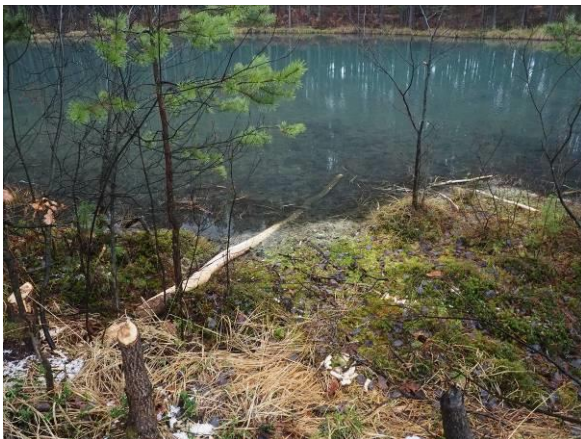
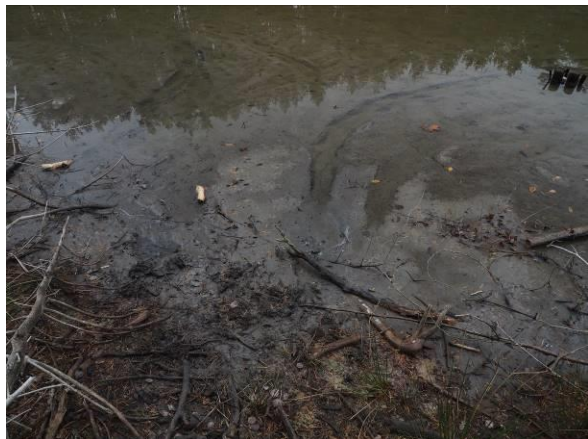
Ślady żerowania bobrów na stawie nr 5 (lewe, 15.12.2024) oraz na stawie nr 9 (prawe, 7.11.2024), fot. A. Tyc

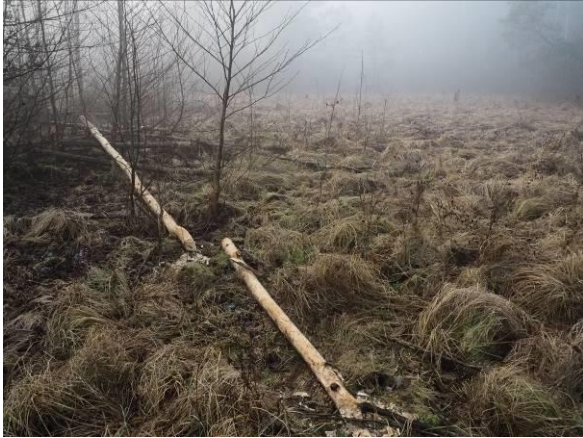
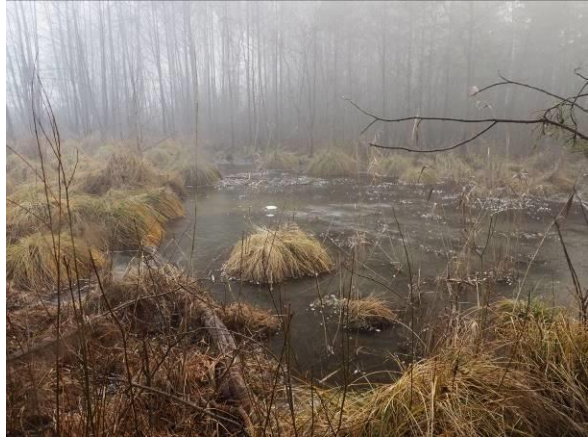
Ścięte przez bobry olchy oraz zalewiska bobrowe przy mokradłach i torfowisku na terasie rzeki w Pniakach (29.12.2024), fot. A. Tyc

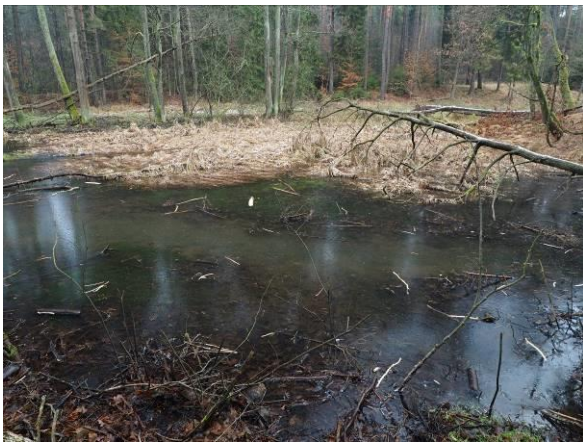
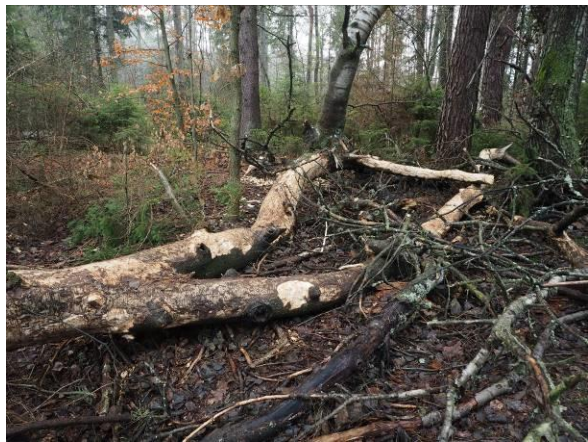
Stan monitorowanego dużego stawu bobrowego u wylotu jednego z wąwozów lessowych (lewe) oraz ślady żerowania na dużej ściętej olsze (prawe) (8.12.2024), fot. A. Tyc

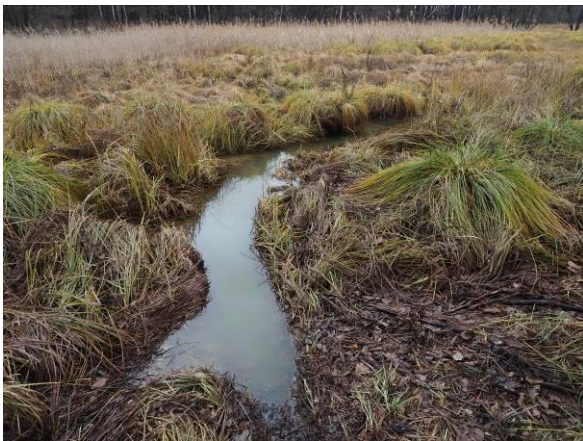
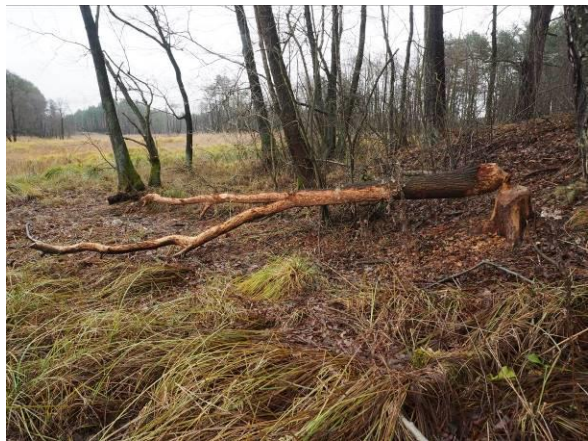
Odbudowany i napełniony wodą kanał bobrowy (lewe) i ślady żerowania (prawe) na szerokiej terasie Białej powyżej mostu w Kuźniczce Nowej (30.11.2024), fot. A. Tyc

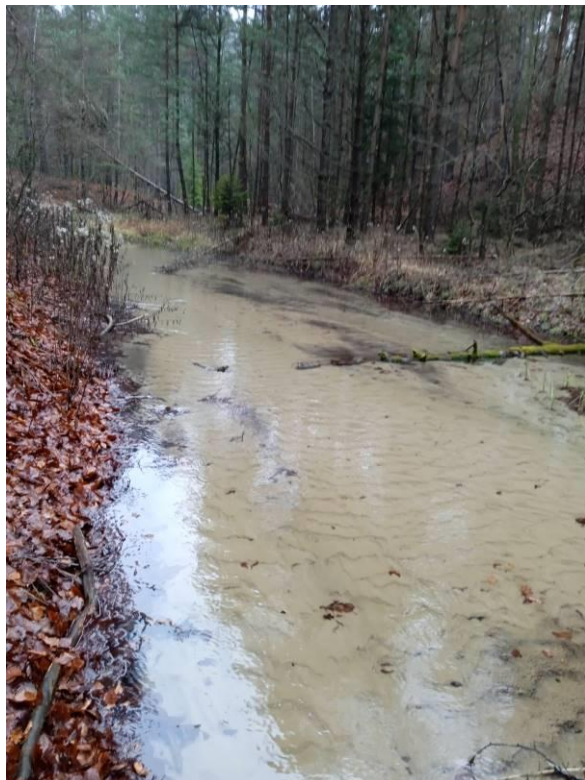
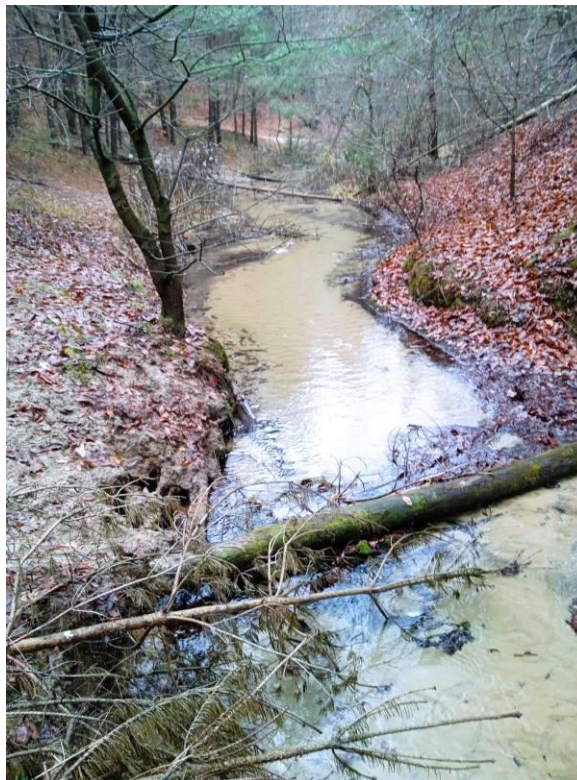
Szerokie piaszczyste koryto w dolinie górnej Sztoły powyżej Polisa (8.12.2024), fot. A. Czylok

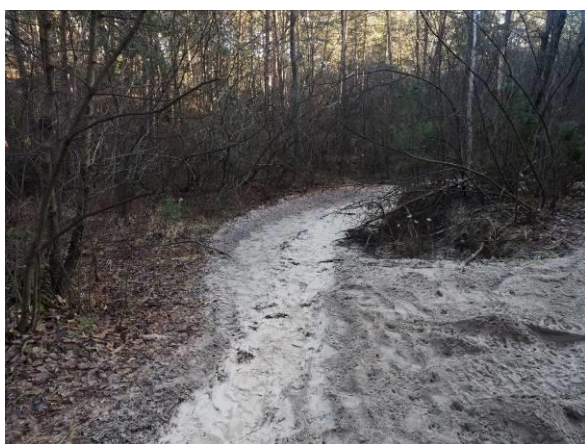
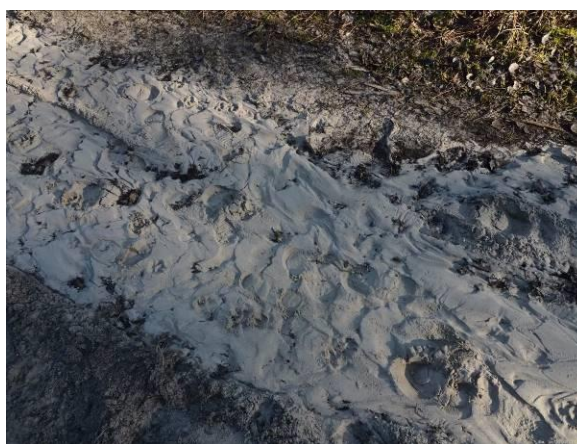
Ślady krótkotrwałego przepływu Sztoły w korycie poniżej ustalonego jej maksymalnego zasięgu (25.12.2024), fot. A. Tyc

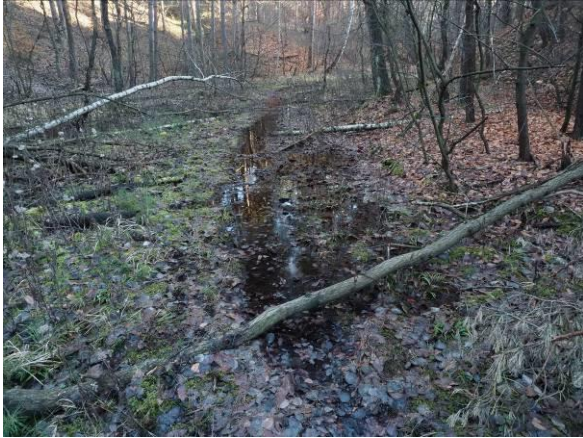
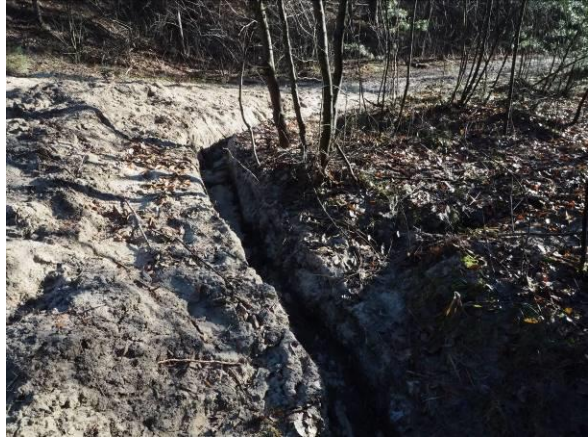
Źródłowy odcinek Sztoły jest aktualnie mocno zasilany wypływami w Żuradzie i zwiększa się długość przepływu w korycie. W listopadzie i grudniu rzeka kilkakrotnie zmieniała swoją maksymalną długość. Należy odnotować jej wyraźny awans w 2024 r. Jeszcze na wiosnę przepływ w korycie sięgał do dawnych stawów poniżej młyna w Podpolis, by do końca roku wydłużyć się o kolejny kilometr.

Maksymalny zasięg Sztoly w końcu grudnia (lewe) i sztuczny przekop przez nasyp piaszczysty wykonany w czasie ekstremalnego przepływu kilka tygodni wcześniej (prawe) (25.12.2024), fot. A. Tyc

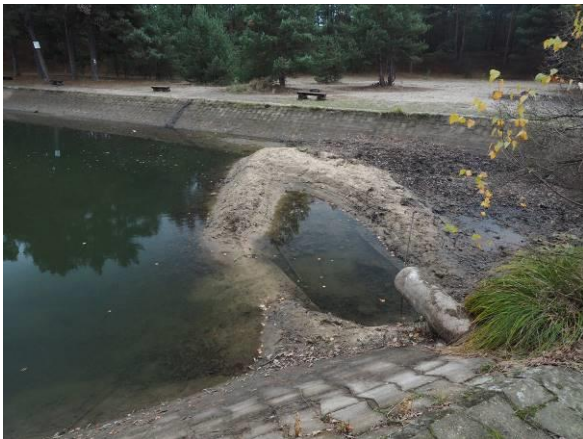
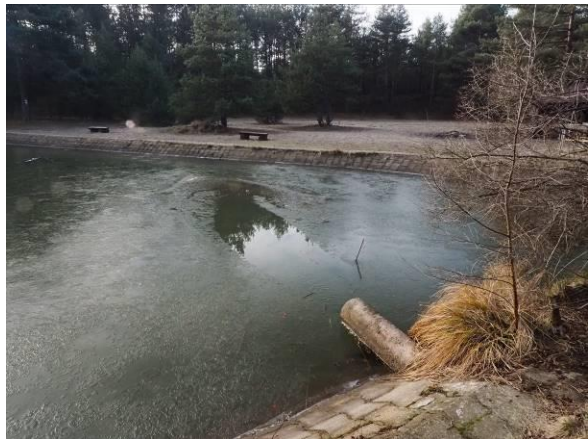
Jak już wspomiano w sprawozdaniu za poprzedni okres, pod koniec października i na początku listopada obserwowano najniższy, jak do tej pory stan wody w stawach przy Leśnym Dworze. W tym czasie Babą nie płynęła woda (całość wody pochodząca z Witeradówki uciekała w podłoże na terenie Olkusza). Pomimo niższego niż latem i wczesną jesienią parowania, poziom wody w stawach mocno się obniżył. Sytuacja poprawiła się w grudniu do tego stopnia, że pod koniec roku oba stawy były ponownie napełnione.

Stan napełnienia głównego stawu przy Leśnym Dworze (lewe, 10.11.2024 i prawe, 25.12.2024), fot. A. Tyc

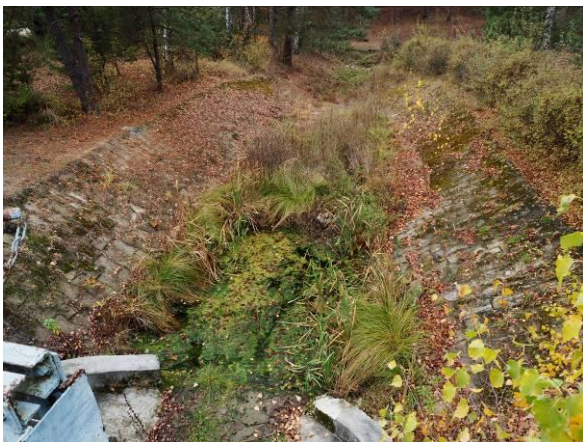
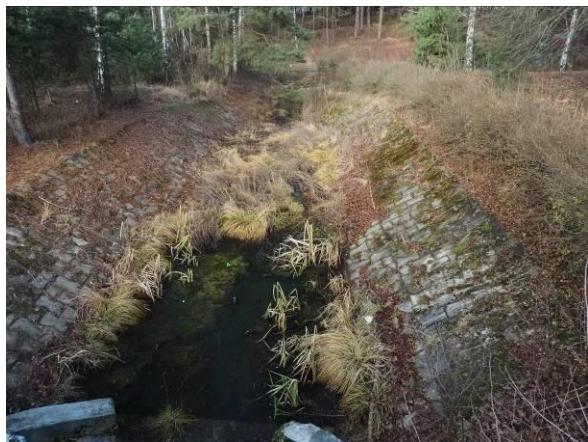
Stan zbiornika poniżej zapory głównego stawu przy Leśnym Dworze (lewe, 10.11.2024 i prawe, 25.12.2024), fot. A. Tyc

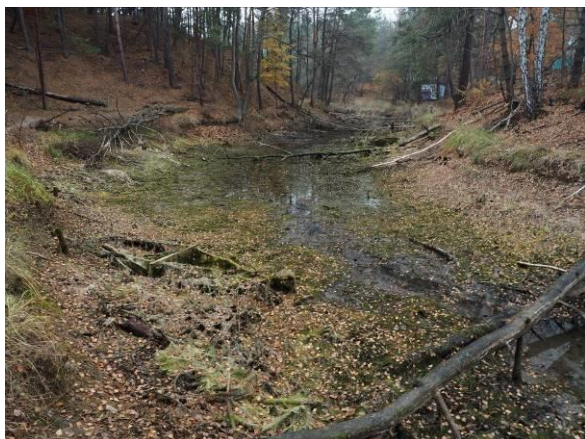
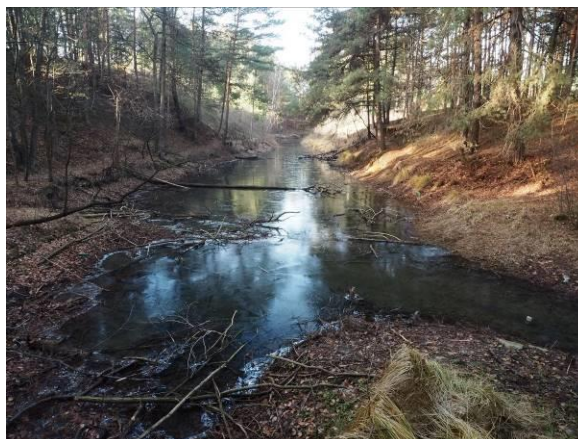
Stan napętnienia tylnego stawu przy Leśnym Dworze (lewe, 10.11.2024 i prawe, 25.12.2024), fot. A. Tyc

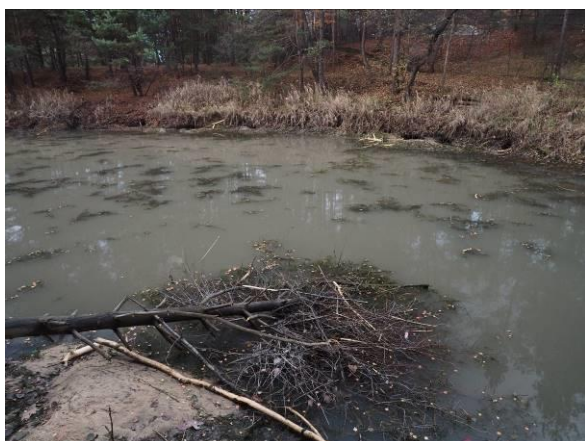
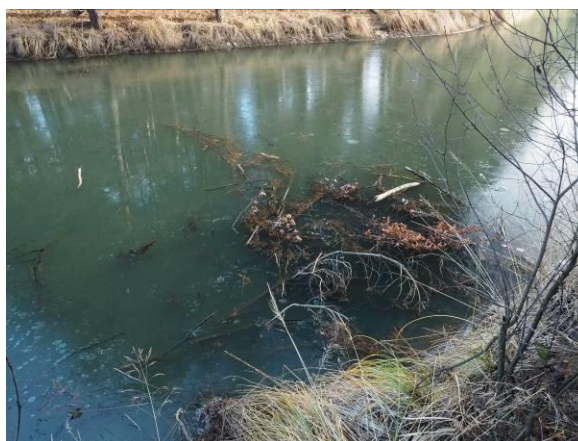
W związku z niskim stanem wody w październiku i listopadzie, bobry zasiedlające tylny staw przy Leśnym Dworze intensywniej zaczęły penetrować główny zbiornik i sąsiadujące z nim zadrzewienia. Przeprowadziły też, nieudaną, próbę budowy nory w skarpie tego stawu przy ścieżce spacerowej od strony ośrodka. Nora szybko się zawaliła a wyrwę przy ścieżce zabezpieczono tymczasowo taśmą. Zwierzęta te intensywnie żerowały w omawianym okresie, ponadto zgromadziły na dnie obu stawów gałęzie jako pokarm zimowy.

Składy gałęzi jako zapasów pokarmu zimowego bobrów - na tylnym stawie (lewe, 10.11.2024) i na stawie głównym (prawe, 25.12.2024), fot. A. Tyc

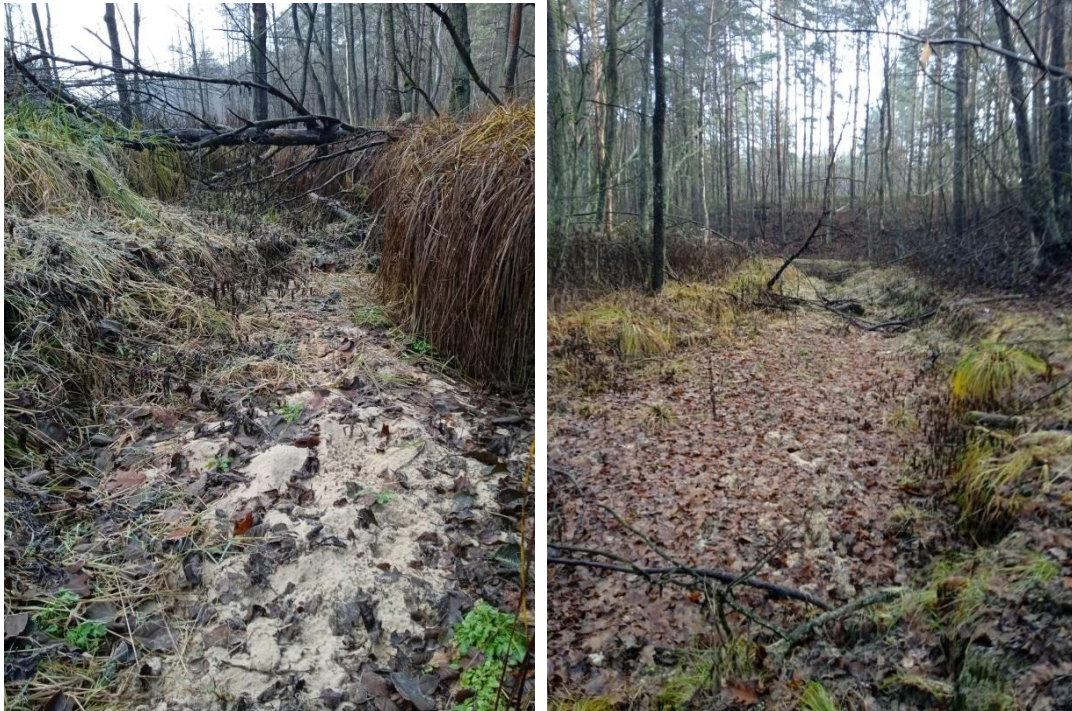
Sztoła poniżej ujścia Baby i stawów przy Leśnym Dworze była w listopadzie i grudniu niemal całkowicie sucha. Po krótkich epizodach niewielkiego przepływu na miejskim odcinku w Bukownie pozostawały jedynie płytkie i efemeryczne zalewiska.

Suche koryto Sztoły poniżej mostu Traktu Cesarskiego (8.12.2024), fot. A. Czylok

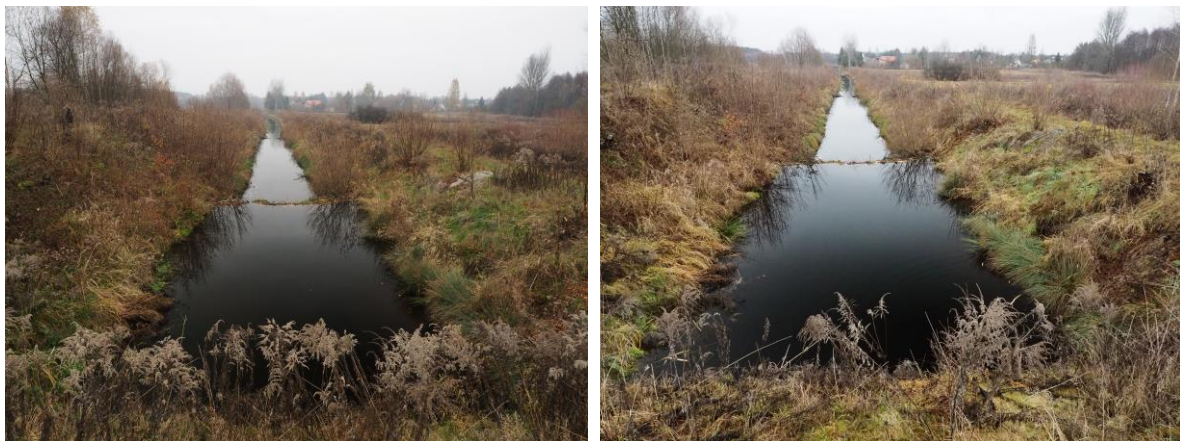
Podobnie jak w latach ubiegłych późna jesień i wczesna zima w siedlisku bobrów w Dąbrowce to okres intensywnego żerowania na okolicznych drzewach i krzewach (osika, wierzba, dąb, leszczyna). W sąsiedztwie nor tych zwierząt zgromadzony został skład gałęzi jako zabezpieczenie na okres zimowy. Pod koniec grudnia skład ten został mocno ograniczony w wyniku żerowania bobrów. Oprócz głównej tamy, bobry mają jeszcze dwa piętrzenia wyrównawcze poniżej oraz jedną niską tamę powyżej, która pozwala im transportować wodą większe gałęzie w okolice zasiedlonych nor.

Stan siedliska bobrów w Dąbrowce, widok w dół cieku z widoczną główną tamą i poziomem wody zalewiska wyrównawczego (lewe, 7.11.2024 i prawe, 12.12.2024), fot. A. Tyc

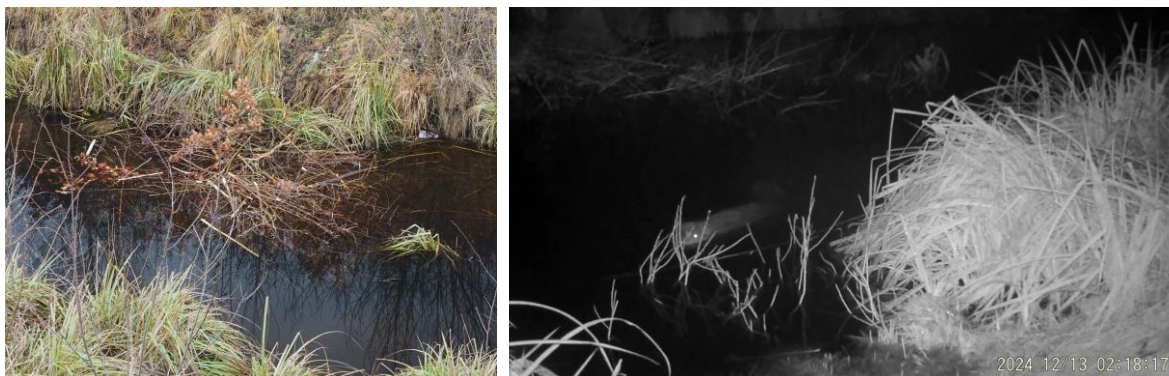
Skład gałęzi jako zabezpieczenie pokarmu zimowego bobrów w Dąbrówce (lewe, 12.12.2024, fot. A. Tyc) oraz bóbr żerujący na składzie gałęzi w Dąbrówce (zdjęcie z fotopułapki, 13.12.2024)

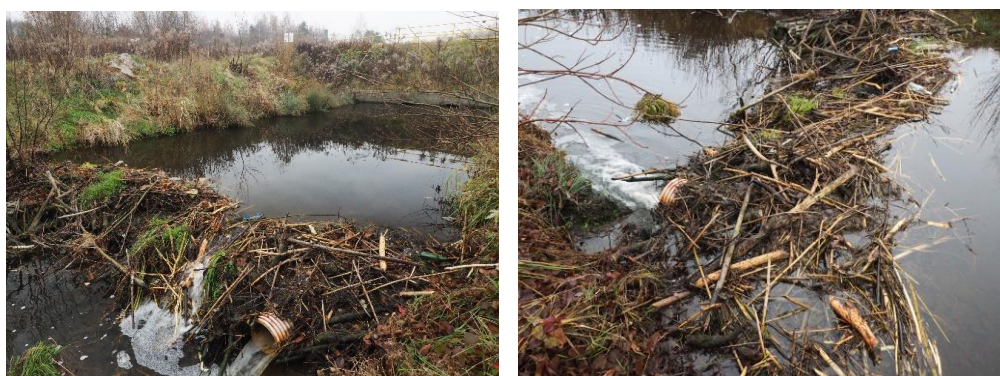
Główna tama bobrowa przy moście ul Laskowskiej i Bolesławskiej na Dąbrówce z widocznym przepustem rurowym (lewe, 7.11.2024 i prawe, 8.12.2024), fot. A. Tyc
