Sprawozdanie z monitoringu przyrodniczego i nadzoru nad działaniami ograniczającymi skutki ekologiczne w związku z zakończeniem odwadniania kopalni „Olkusz-Pomorzany” czwarty kwartał 2025

Sprawozdanie obejmuje czwarty kwartał (październik – grudzień) 2025 r. i obejmuje następujące zagadnienia:

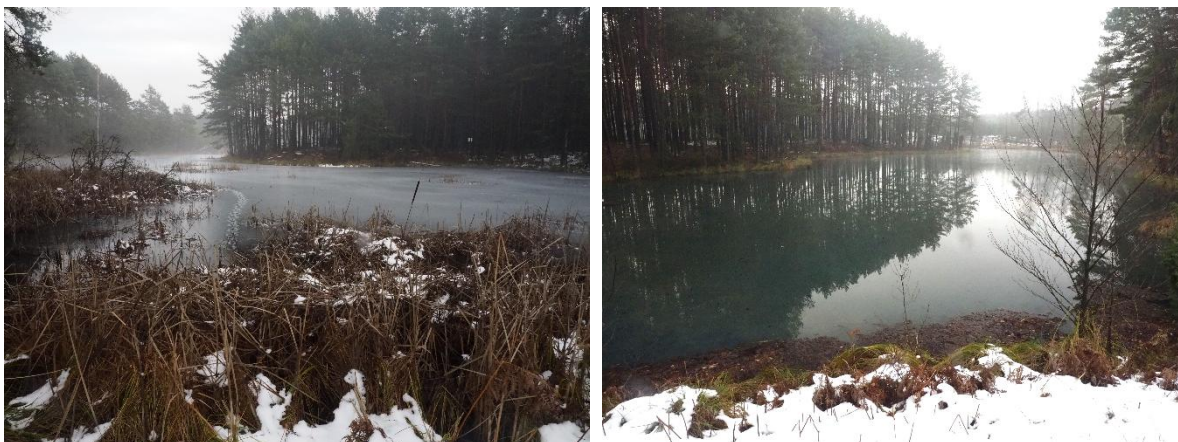
Cienka pokrywa lodowa na stawie nr 6 (lewe) i niezamarznięty fragment stawu nr 5 (prawe) (3.12.2025), fot. A. Tyc

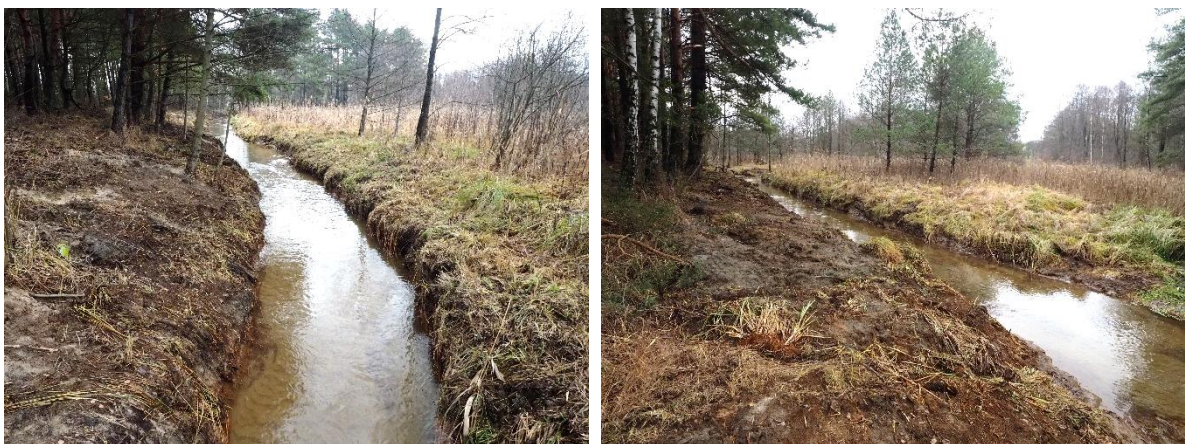
Udrożniony fragment koryta Białej poniżej połączenia się z Dąbrówką (7.12.2025), fot. A. Tyc

W czwartym kwartale 2025 r. obserwowane było kontynuowanie zjawisk związanych z podnoszącym się poziomem wód podziemnych w regionie i zwiększaniem dostępności wody w monitorowanych ekosystemach wodnych. Wyraźnie zwiększył się przepływ w Białej poniżej stawów w Laskach. Po zakończeniu okresu wegetacyjnego przeprowadzone zostały prace udroźnieniowe w korycie rzeki od połączenia z roznosem Sztolny Ponikowskiej i Bolesławskiej do połączenia z Dąbrówką. W ostatnim kwartale 2025 r. aktywny był przepływ w roznosie Sztolny Ponikowskiej na całym odcinku od Hutek do ujścia do Białej. Z punktu widzenia funkcjonowania ekosystemów wodnych fragment doliny Sztolny Ponikowskiej poniżej ostatnich zabudowań Hutek aż do przysiółka Leśniczówka, i później aż do pierwszych zabudowań przy ul. Cegielskiej w Laskach ma charakter szerokiej, niezagospodarowanej podmokłej doliny rzecznej i w związku tym może służyć jako polder dla potencjalnie zwiększonych przepływów z rejonu dużych zalewisk w Hutkach.

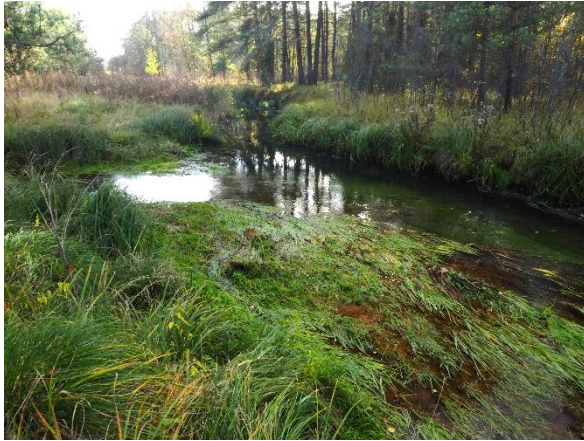
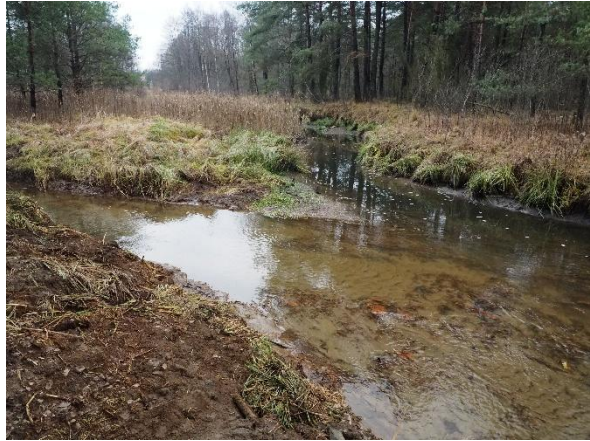
Połączenie Białej z Dąbrówką – stan przed udrożnieniem (lewe, 25.10.2025) i po zakończeniu prac (prawe, 7.12.2025), fot. A. Tyc

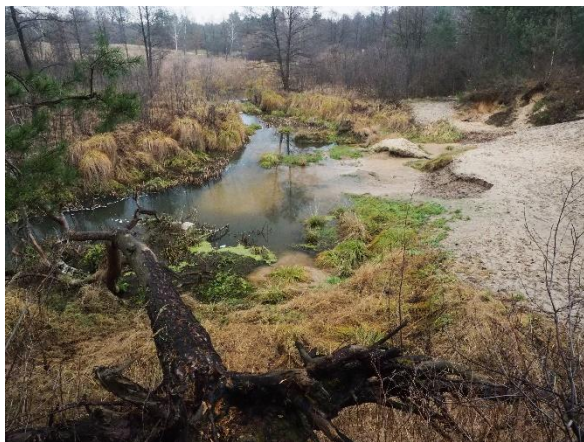
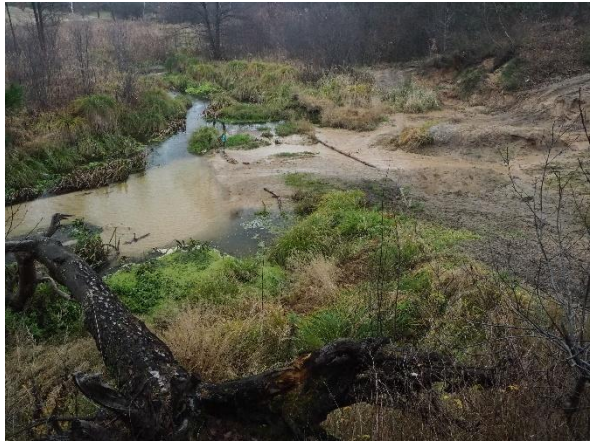
Obserwuje się rosnącą liczbę motorów crossowych, quadów i samochodów terenowych wykorzystujących lasy i fragmenty doliny rzeki Biała. Strefa intensywnych wpływów w zakolu Białej poniżej mostu w Kuźniczce Nowej została w listopadzie 2025 r. rozjeżdżona przez samochody terenowe.

Porównanie stanu strefy źródeł w zakolu Białej w Kuźniczce Nowej w końcu 2024 r. (lewe, 21.12.2024) i w połowie listopada 2025 r. (prawe, 16.11.2025), fot. A. Tyc

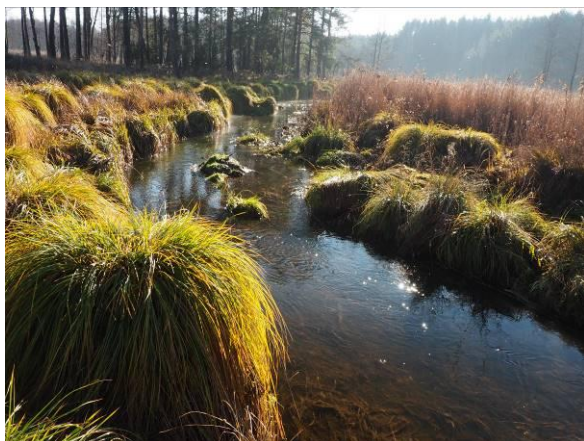
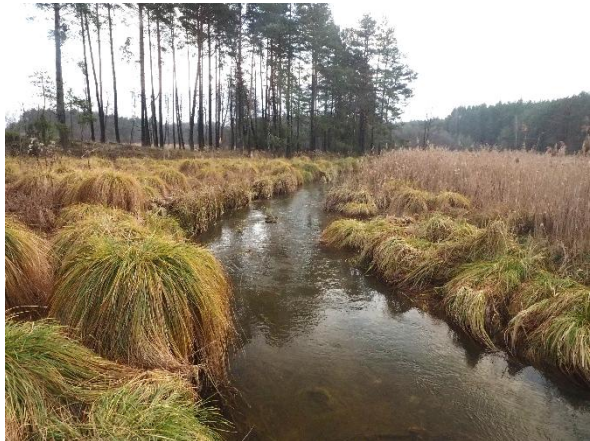
Porównanie fragmentu koryta Białej z końca 2024 r. (lewe, 1.12.2024) i takiego samego okresu 2025 r. (prawe, 7.12.2025), fot. A. Tyc

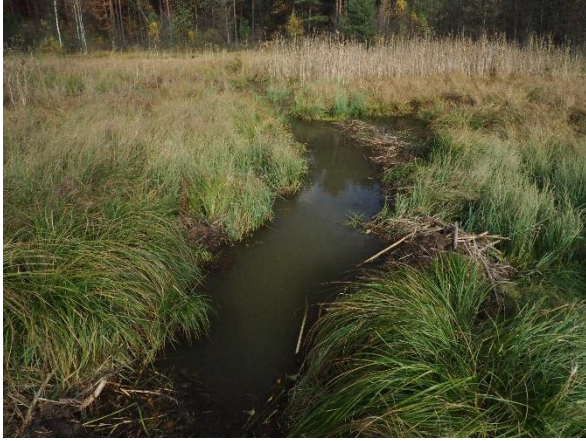
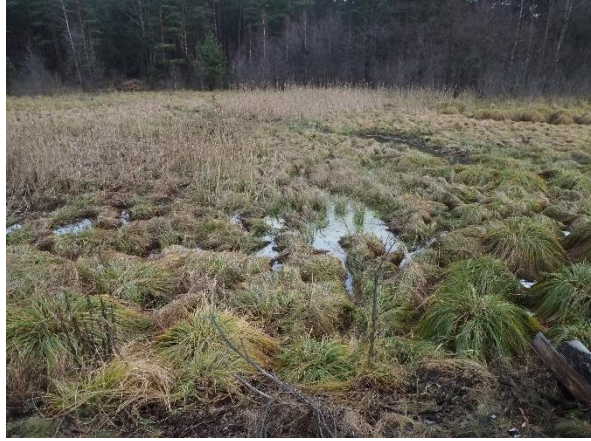
Bobry napełniły wodą wyschnięty od 2022 r. płytki zbiornik (zob. sprawozdanie za luty-marzec 2022) na terasie po północnej stronie koryta Białej (lewe, 25.10.2025 i prawe, 7.12.2025), fot. A. Tyc

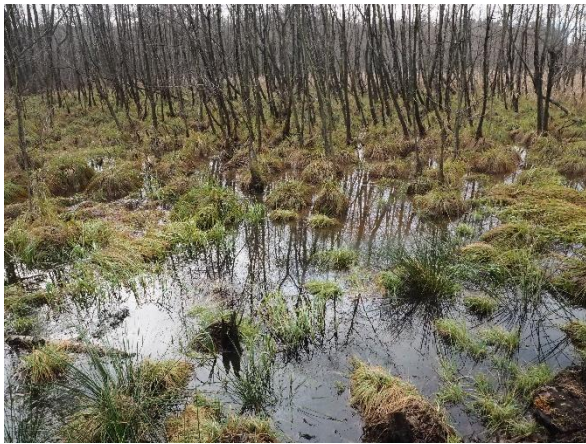
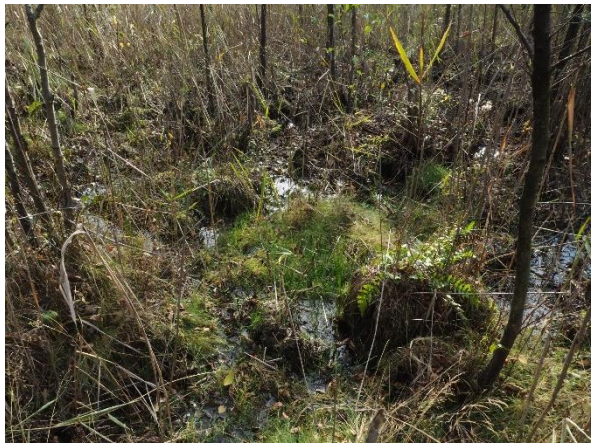
Więszemu przepływowi w korycie Białej poniżej ujścia Dąbrówki towarzyszy zwiększenie się obszarów podmokłych na terasach tej rzeki. Część z nich odtwarza się w miejscach wcześniejszych łągów i olsów oraz torfowisk. Ma to znaczenie dla zachowania lub regeneracji wilgotnych siedlisk przyrodniczych stwierdzonych w dolinie Białej, jako części obszaru Natura 2000 „Dolina Białej Przemysł”. W okresie po zatrzymaniu zrzutu wód dołowych do Białej część tych podmokłości była utrzymywana dzięki obecności bobrów w dolinie. Obecnie obserwuje się napełnianie dawnych zbiorników, odciętych starorzeczy oraz uruchamianie się podzboczowych źródeł.

Odtwarzające się podmokłości na północnej, piaszczystej terasie Białej (7.12.2025), fot. A. Tyc

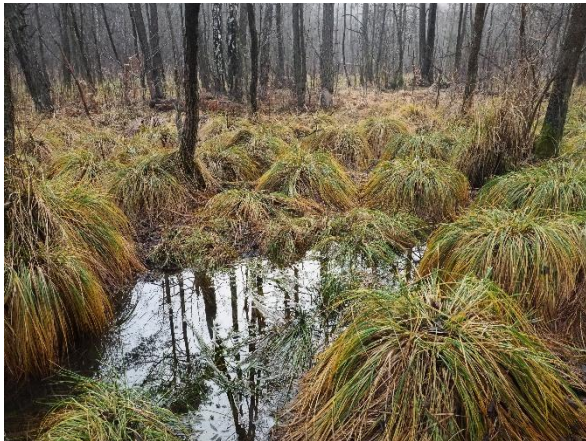
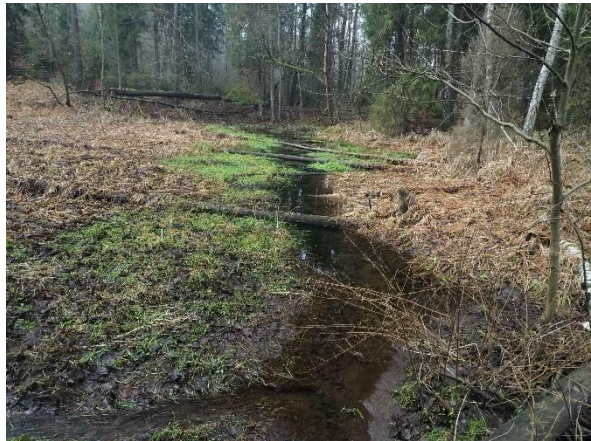
Utrzymywane przez bobry rozlewiska na terasie Białej w środkowej części doliny (lewe) oraz stan napełnienia monitorowanego stawu bobrowego u wylotu wąwozu lessowego (prawo) (13.12.2025), fot. A. Tyc

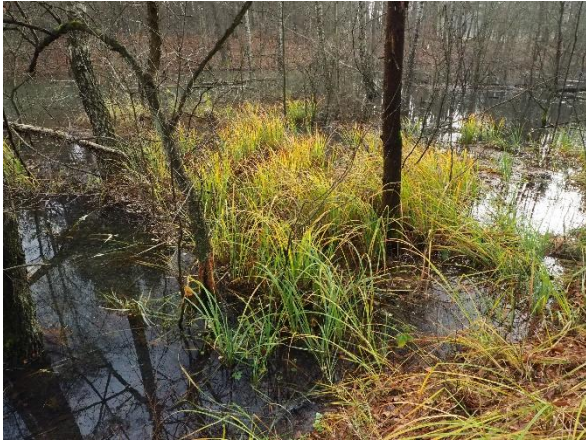
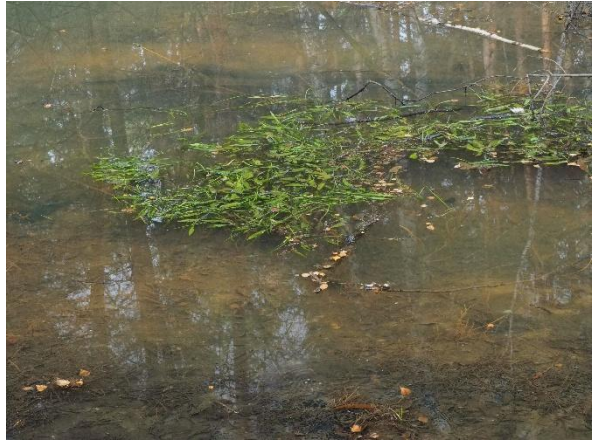
Sukcesja roślinności terenów podmokłych – różne gatunki turzyc (lewe) oraz wodnych – rdestnica pływająca (prawe) na rozlewiskach powstałych w Laskach między stawem nr 1 i tamą dawnego zbiornika rekreacyjnego na Białej (16.11.2025), fot. A. Tyc

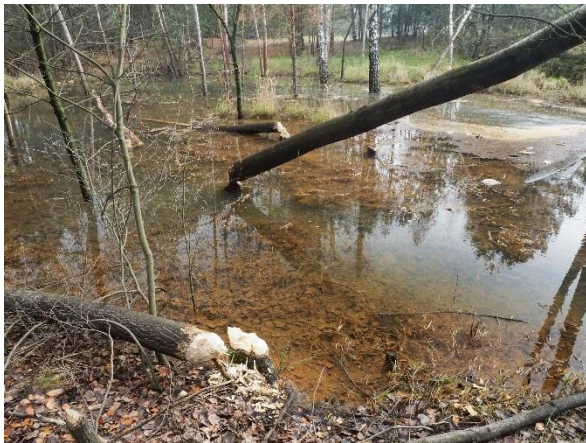
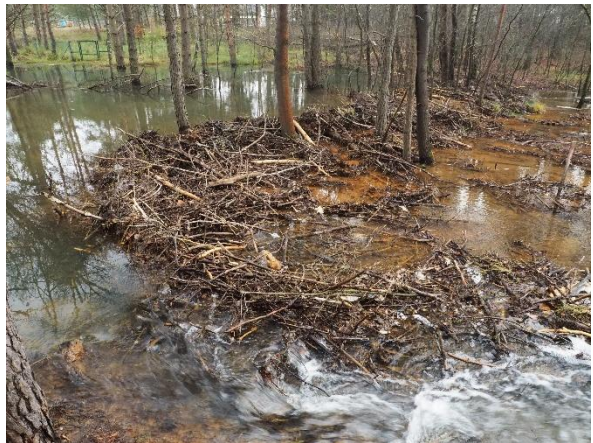
Ślady żerowania (lewe) oraz rozległa tama bobrowa (prawe) w okolicy Skałki w Laskach (16.11.2025), fot. A. Tyc

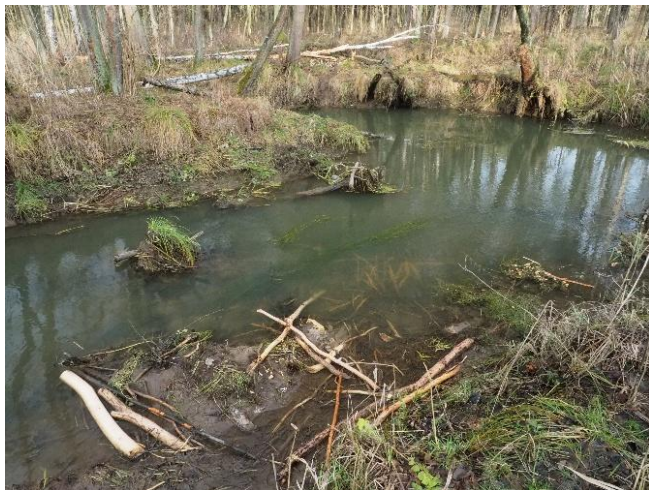
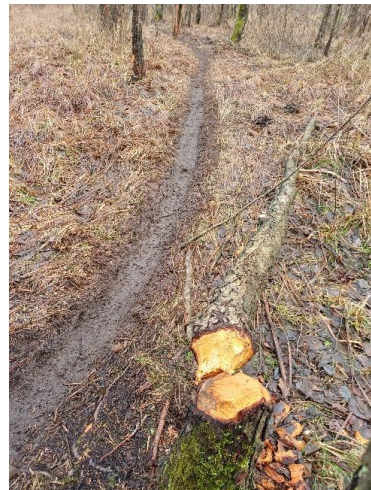
Ślady intensywnego żerowania bobrów w środkowej części doliny Białej (7.12.2025, lewe i 13.12.2025, prawe), fot. A. Tyc

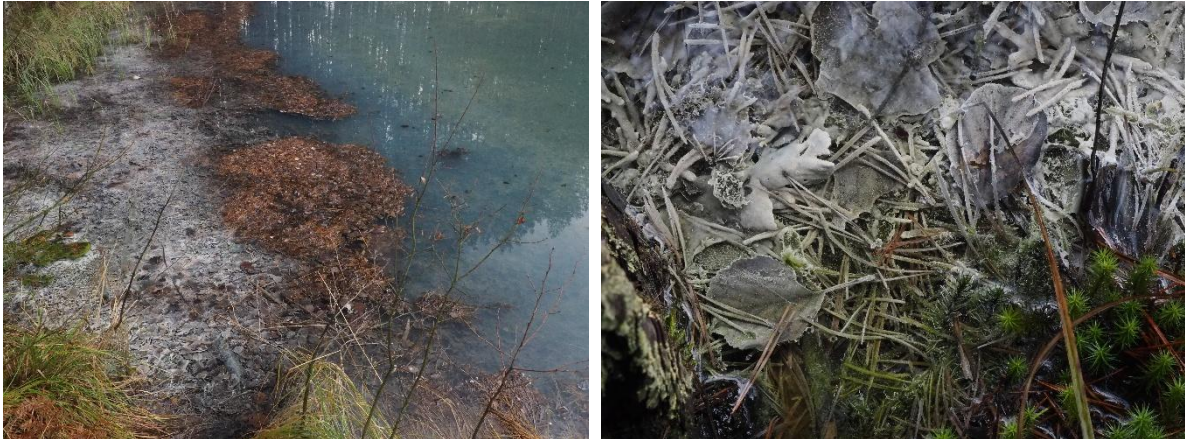
Z uwagi na niewielką głębokość stawów w kompleksie Karna-Laski oraz słaby przepływ wody przez te akwenty wodne, dużą dostawę liści i igieł opadających z otaczających je drzew, jak również właściwie brak falowania dochodzi w nich do rozwoju stref lokalnego deficytu tlenu. Szczególnie jesienią i zimą, kiedy zmniejsza się aktywność biologiczna w stawach, głównie fotosyntezy, rozwija się mikrobiologiczny (bakterie żelazowe i siarkowe) rozkład materii organicznej. Przejawia się to

występowaniem charakterystycznego szarobiałego biofilmu w strefie przybrzeżnej stawów. Sytuację tlenową w stawach pogarsza pokrywa lodowa oraz zbyt duża obsada ryb, głównie karpiovatych.

Strefa brzegowa stawu nr 5 w Laskach z widoczną rozkładającą się materią organiczną (lewe) oraz szczegółowy obraz mikrobiologicznego filmu na rozkładających się liściach i igłach w przybrzeżnej wodzie (prawe) (3.12.2025), A. Tyc

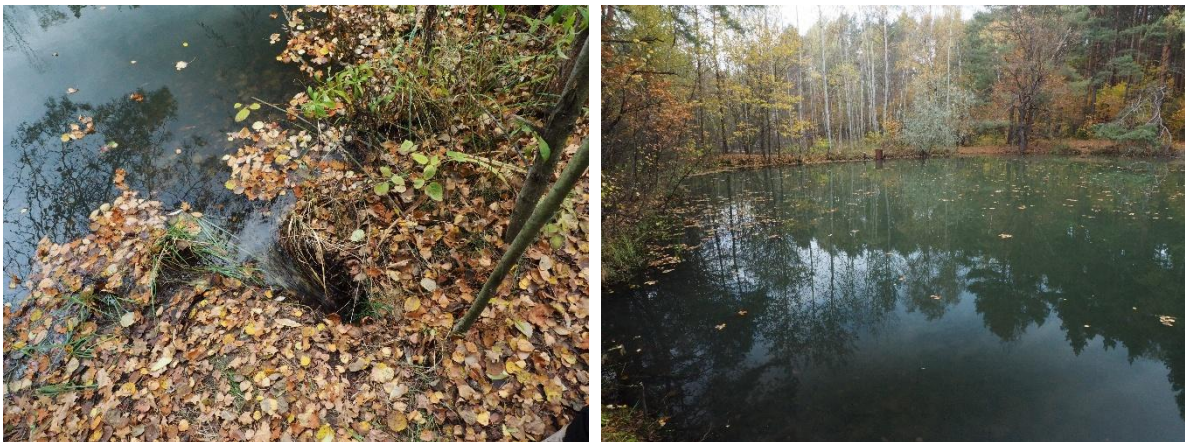
Z punktu widzenia możliwości utrzymania wpływu na bezpieczeństwo przepływu w rzece Biała, zwłaszcza w okolicach Lasek, istotne znaczenie ma dbałość o funkcjonowanie regulowanych przepustów piętrzących wodę (mniczków) w stawach. Obserwowana, dotychczasowa tendencja do utrzymywania maksymalnie wysokiego piętrzenia wody w stawach sprawiła, że po intensywnych opadach deszczu wystąpiły niekontrolowane przepływy omijające groble lub poprzez nory bobrowe.

Ucieczka wody ze stawu nr 1 w Laskach do nory bobrowej w grobli (lewe) oraz stan napełnienia tego stawu (prawe) (22.10.2025), A. Tyc

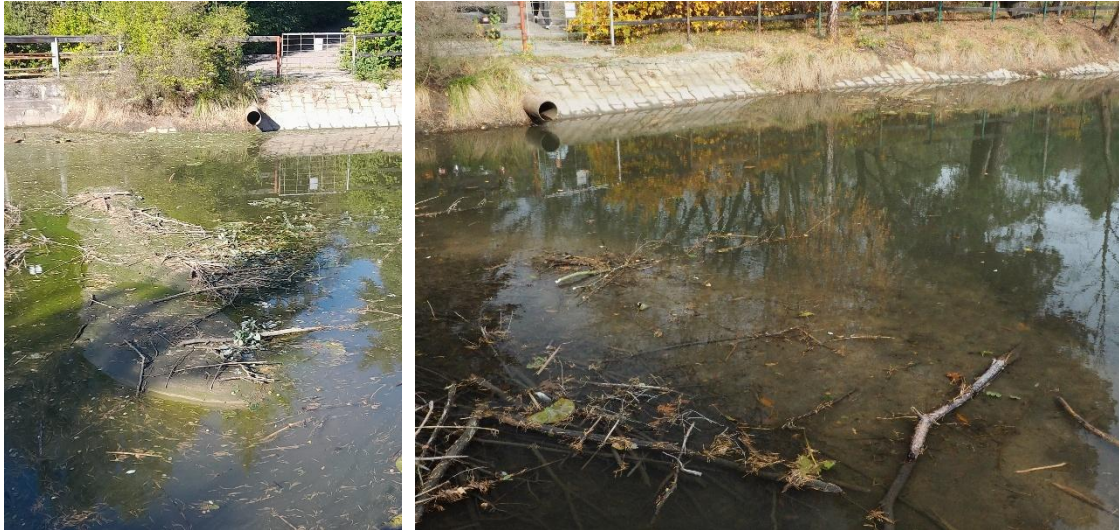
W dolinie Sztoły kontynuowane były okresowe przyrosty długości górnego odcinka od źródeł do Leśnego Dworu. W ostatnim kwartale 2025 r. strumień okresowo wpływał w ostatni, 150 m, prosty odcinek doliny powyżej górnego (tylnego, drugiego) stawu. W samych stawach poziom wody był bardzo niski, a w górnym stawie przez większość czwartego kwartału woda utrzymywała się jedynie w największym zagłębieniu w jego zachodniej części. Miejski odcinek Sztoły był w tym okresie suchy i jest zasilany jedynie okresowo w czasie większych opadów deszczu. Duże znaczenie krajobrazowe, ale również ekologiczne mają dwa zakola Sztoły zlokalizowane powyżej ul. Mostowej. Procesy erozyjne dostarczają do koryta rzeki duże ilości czystego piasku, który jest roznoszony w dół doliny w trakcie wezbrań, kiedy pojawia się przepływ w korycie. Przepływ wezbraniowy utrudnia kilkudziesięciometrowy zator gałęzi i śmieci zlokalizowany ok. 150 m przed mostem ul. Borowskiej.

Stan napętnienia głównego stawu przy Leśnym Dworze (4.10.2025, lewe), fot. A. Czylok (2.11.2025, prawe), fot. A. Tyc

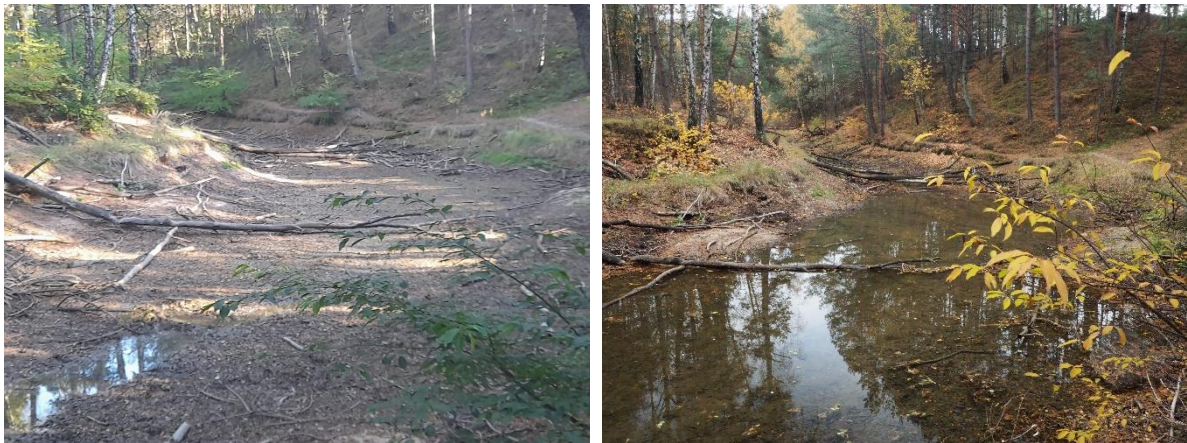
Stan napętnienia górnego stawu przy Leśnym Dworze (4.10.2025, lewe), fot. A. Czylok (2.11.2025, prawe), fot. A. Tyc

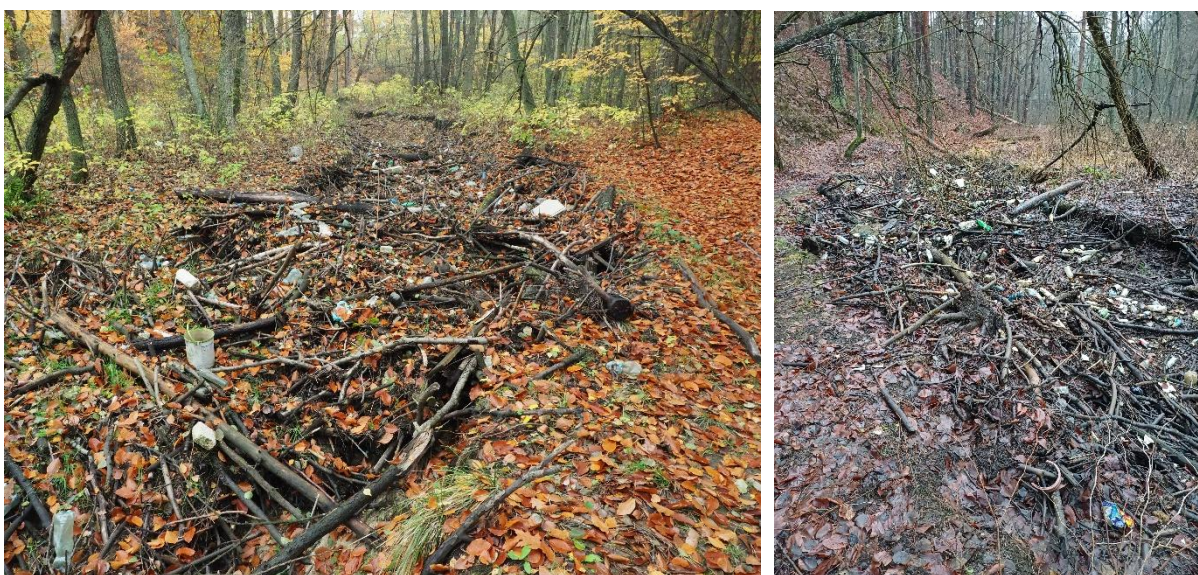
Zator gałęzi i śmieci powstały w korycie Sztoły po kolejnych opadach nawałnych w latach 2024 i 2025 (2.11.2025, lewe i 21.12.2025, prawe), fot. A. Tyc

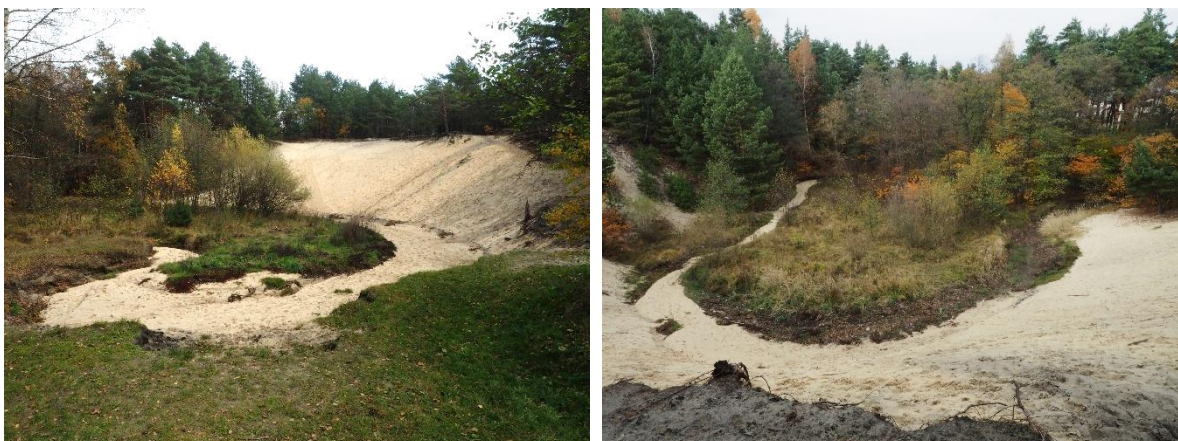
Podcięte korytem Sztoły piaszczyste skarpy w zakolach rzeki (2.11.2025), fot. A. Tyc

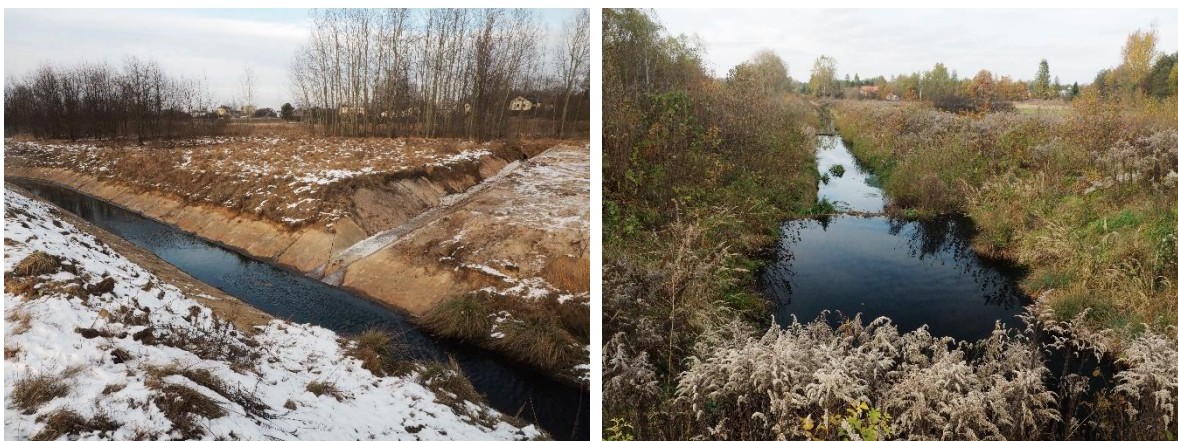
W końcu 2025 r. bez zmian funkcjonowało siedlisko bobrów w cieku Dąbrówka w okolicach mostu ul. Bolesławskiej/Laskowskiej. Utrzymywana była kaskada dwóch tam poniżej mostu. Strefa powstałych zalewisk, które podniosły uwilgotnienie brzegów Dąbrówki powyżej betonowego koryta oraz intensywne żerowanie bobrów na roślinach zielnych oraz młodych pędach drzew i krzewów powoduje zwiększającą się różnorodność zbiorowisk roślinnych i gatunków zamieszkujących je zwierząt. Bogactwo glonów i roślin wodnych tego fragmentu Dąbrówki powoduje, że od lata obserwuje się tu duże stado krzyżówek.

Udrożniony fragment Dąbrówka powyżej drogi DK94 wraz z wykonanym drenażem terenów położonych w sąsiedztwie (lewe, 2.01.2026) oraz stan siedliska bobrów w poniżej mostu w ciągu ul. Bolesławskiej/Laskowskiej (prawe, 22.10.2025), fot. A. Tyc

W czwartym kwartale 2025 r. wykonany został zabieg udroźnienia fragmentu Dąbrówki powyżej drogi krajowej DK94, w celu umożliwienia drenażu i odpływu wody w związku z podnoszącym się poziomem wód gruntowym w tej części Bolesławia.

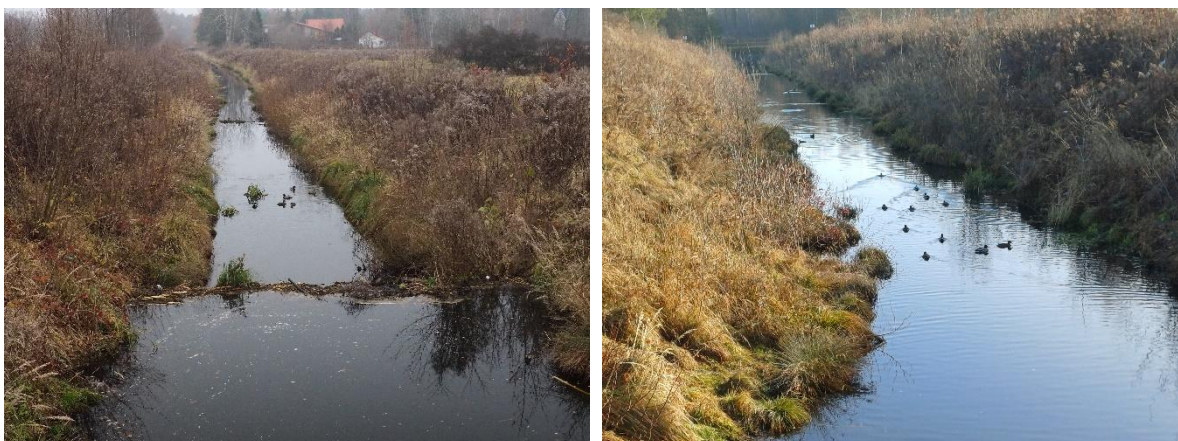
Stado krzyżówek bytujące od lata w strefie zalewisk stworzonych przez bobry w cieku Dąbrówka (16.11.2025, lewe i 13.12.2025, prawe), fot. A. Tyc
